**Anexo Carta CGET00481-23 en respuesta a carta DE02305-23**

**Mantenimientos realizados a la línea 66 kV Concepción – Mahns durante los últimos 24 meses, junto con los antecedentes que acrediten su realización, donde se deberá incluir un resumen de acuerdo con el siguiente formato:**

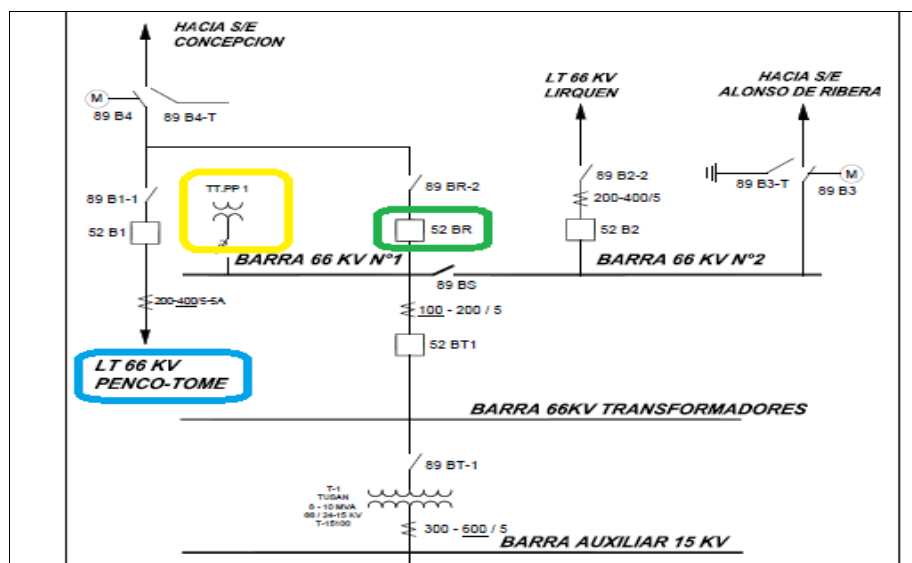
Figura 1

La falla se produce a 5,3 Kms desde SE Penco, el kilometraje entregado por el relé es erróneo, ya que los TTPP 1 que se muestran en la figura 1 siguiente, están tomados de la otra barra (considerando el 52BR abierto), por lo tanto, al estar erróneo el kilometraje, la zona de operación no corresponde. En los siguientes puntos de la carta se planteará una solución.

El kilometraje entregado por el relé es erróneo, ya que los TTPP 1 que se muestra en la figura 1 están tomados de otra barra (52BR está abierto), por lo tanto, la indicación de kilometraje es errada.

A continuación, se presenta un cronograma de trabajo para instalación de TTPP en paño B1 SE Penco.

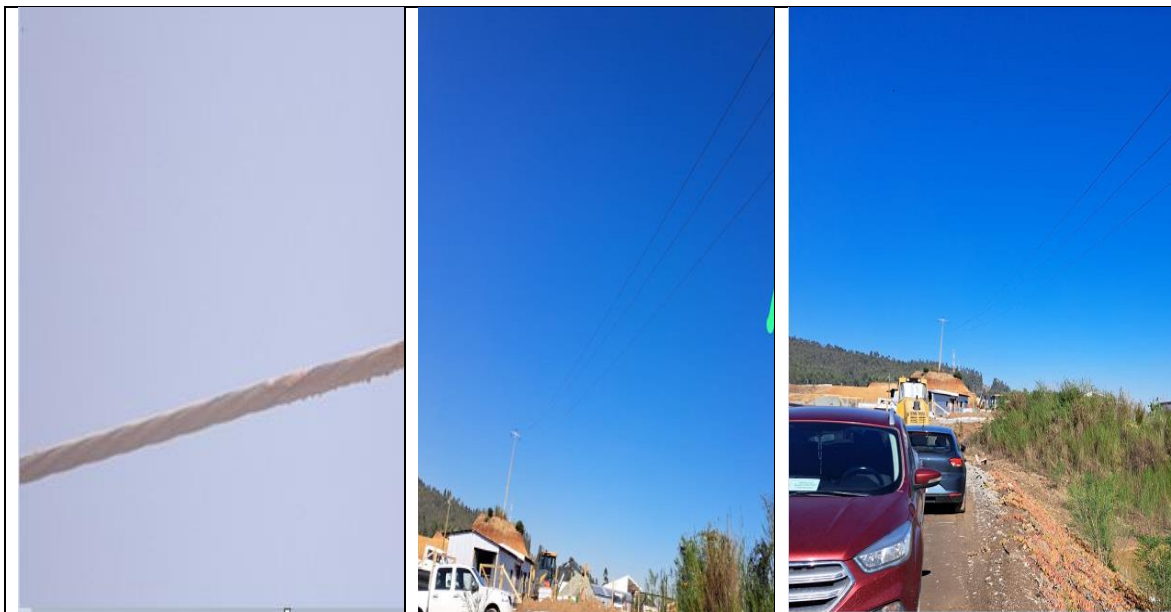
Se muestran a continuación vano entre estructuras E34 y E35 de la LT 66Kv Concepción-Penco sector Madesal, donde se encontraron signos de arco eléctrico, lo que se explica por el movimiento mecánico en los cables durante una falla. La distancia es concordante con lo indicado en el relé paño B3 SE Concepción.

*Imágenes 1,2,3. Vano entre estructuras E34 y E35 de la LT 66Kv Concepción-Penco sector Madesal, donde se encontraron signos de arco eléctrico*

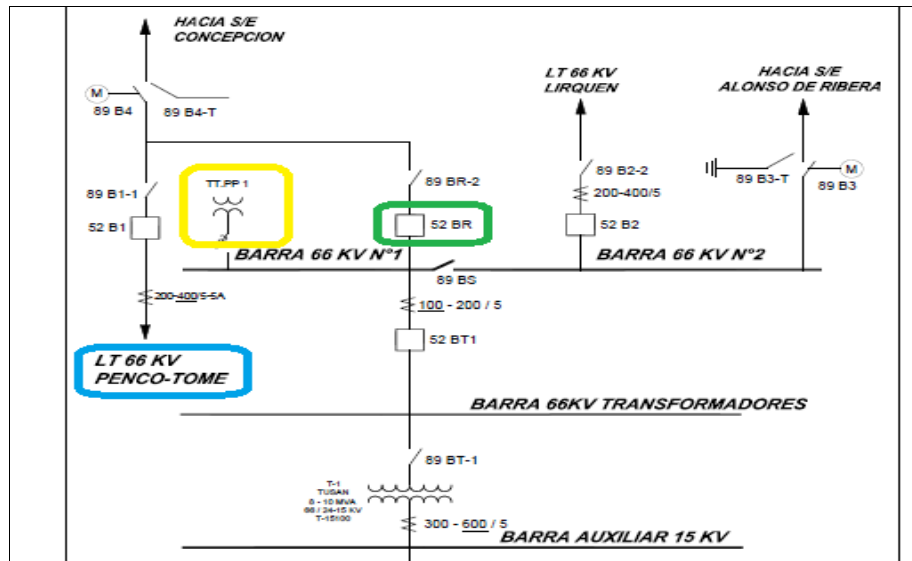
Figura 2

La ubicación del TTPP paño B1, es el denominado TT.PP-1 destacado en amarillo en la figura 2, donde el interruptor 52BR permanece abierto.
