Observaciones a Informes de Auditorías a SS/EE Primarias

S/E San Francisco de Mostazal

Autor	Departamento de Control de la Operación		
Fecha	7 de agosto de 2024		
Código	COR-DCO-AUDIT-CGE-V2 San Francisco de Mostazal iter2	Versión	2
Emitido por	Departamento de Control de la Operación		
Revisado por	Erick Lara G.		
Aprobado por	Javiera Ketterer H		
Actividad	Auditoría Técnica a SS/EE Primarias de Distribución instruida por la SEC mediante Oficio Ord. N°18904 de fecha 29-08-2019.

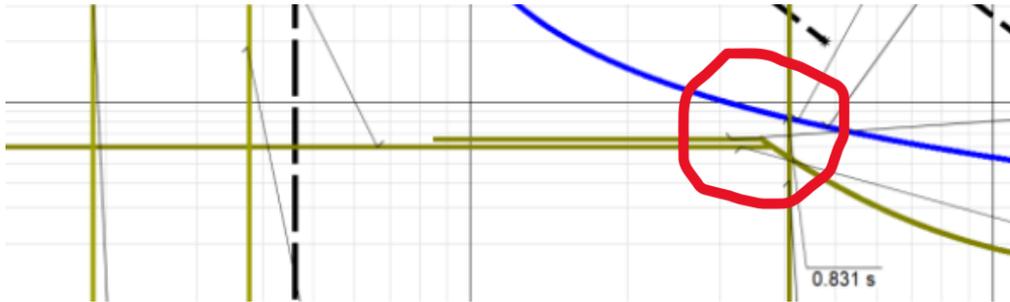
- a) En 8.5.2, Gráficos, Imagen 116, se solicita agregar las curvas de la función residual del paño CT1 en los gráficos de las fallas 2FT y 1FT.
- b) En 8.5.2, Gráficos, Imagen 116, se solicita ordenar los gráficos en la misma secuencia que presenta la Tabla 79 de 8.5.3.
- c) En 8.5.4, Observaciones, 8.5.4.2, se solicita agregar que, si bien no corresponde a una falla estándar del análisis, del gráfico de las fallas 1FT se observa que para resistencias de falla algo mayores que cero, existiría también riesgo de descoordinación, debido a la proximidad de las curvas:
