**INFORME DE FALLA EN LINEA  
DE 110 KV  
S/E MEJILLONES – S/E ENAEX**

**AREA ELECTRICA  
GERENCIA DE OPERACIONES Y  
MANTENIMIENTO**

**REF.: Informe Correlativo DE05796-23**

| | <b>PLANTA PRILLEX AMERICA</b> | <b>Fecha: 26-01-2024</b> |

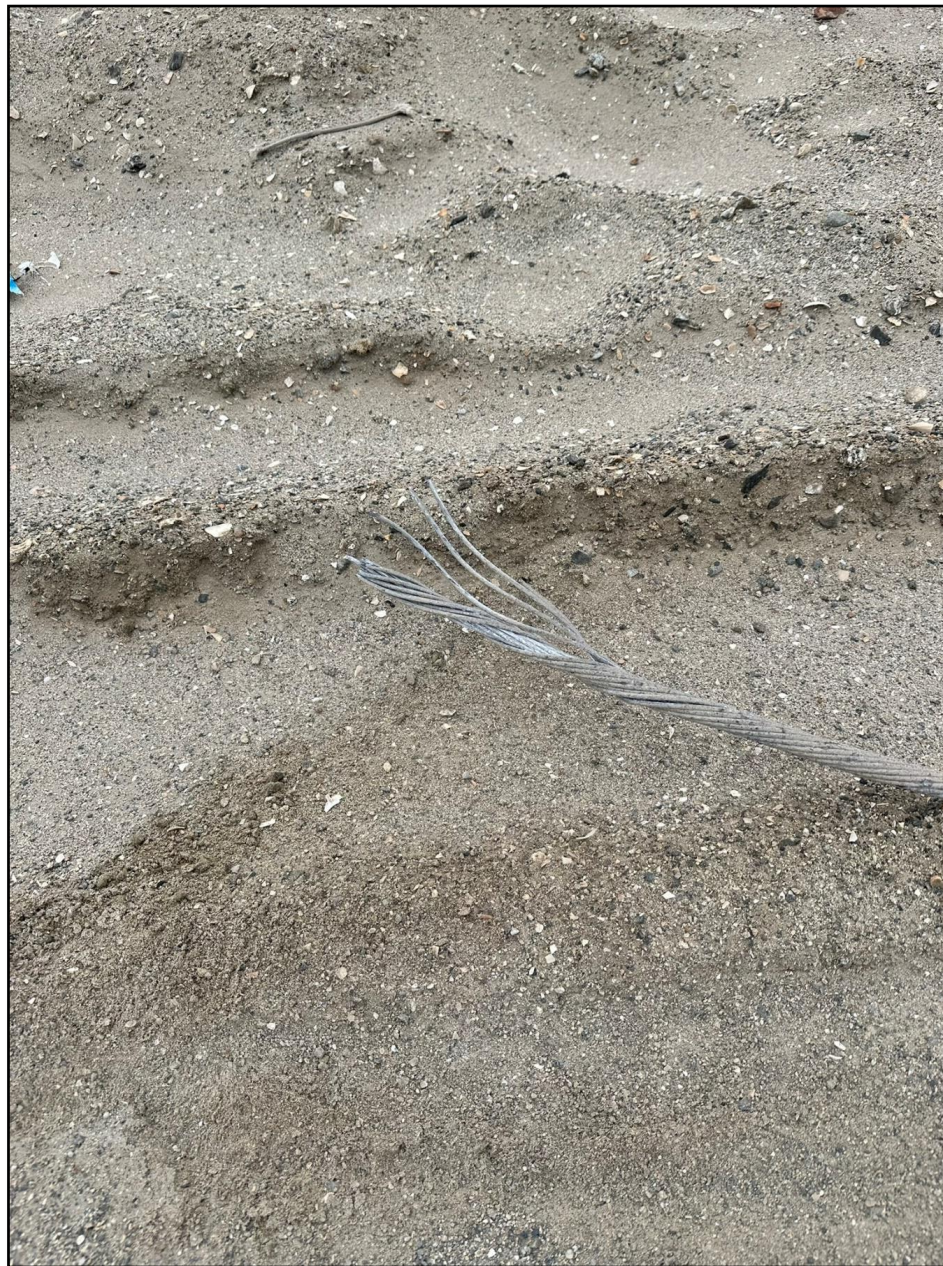
| <b>Causa de la Falla: ID OPE10</b> | Falla de material debido a fatiga |

| <b>CAUSA</b> | Corte de conductor fase A en estructura N° 10. |

| <b>REVISIÓN DE INSTALACIONES</b> | Durante el corte de energía se revisan las instalaciones desde la subestación Enaex hacia los consumos, no detectando anomalías en Planta Prillex, además se revisan la líneas de alimentación detectando la rotura del conductor en la estructura 10. Las demás líneas se encuentran habilitadas sin corte en su extensión. |

Fotografía 1 – Conductor Cortado

| <b>ACCIONES CP</b> | Acción Correctiva 1 CP: Se repara línea cortada durante el día y se repone el suministro eléctrica a S/E Enaex. |

Como acciones correctivas se realizó el cambio por conductores nuevos de similares características de las 3 líneas de 110 KV entre las estructura 6 a la 12 el día 12 de Enero de 2024, se encuentra en planificación los cambios de los tramos restantes durante el año 2024 y 2025 principalmente por condiciones operativas de manera de poder contar con el complejo prillex disponible de manera segura para realizar esta intervención.

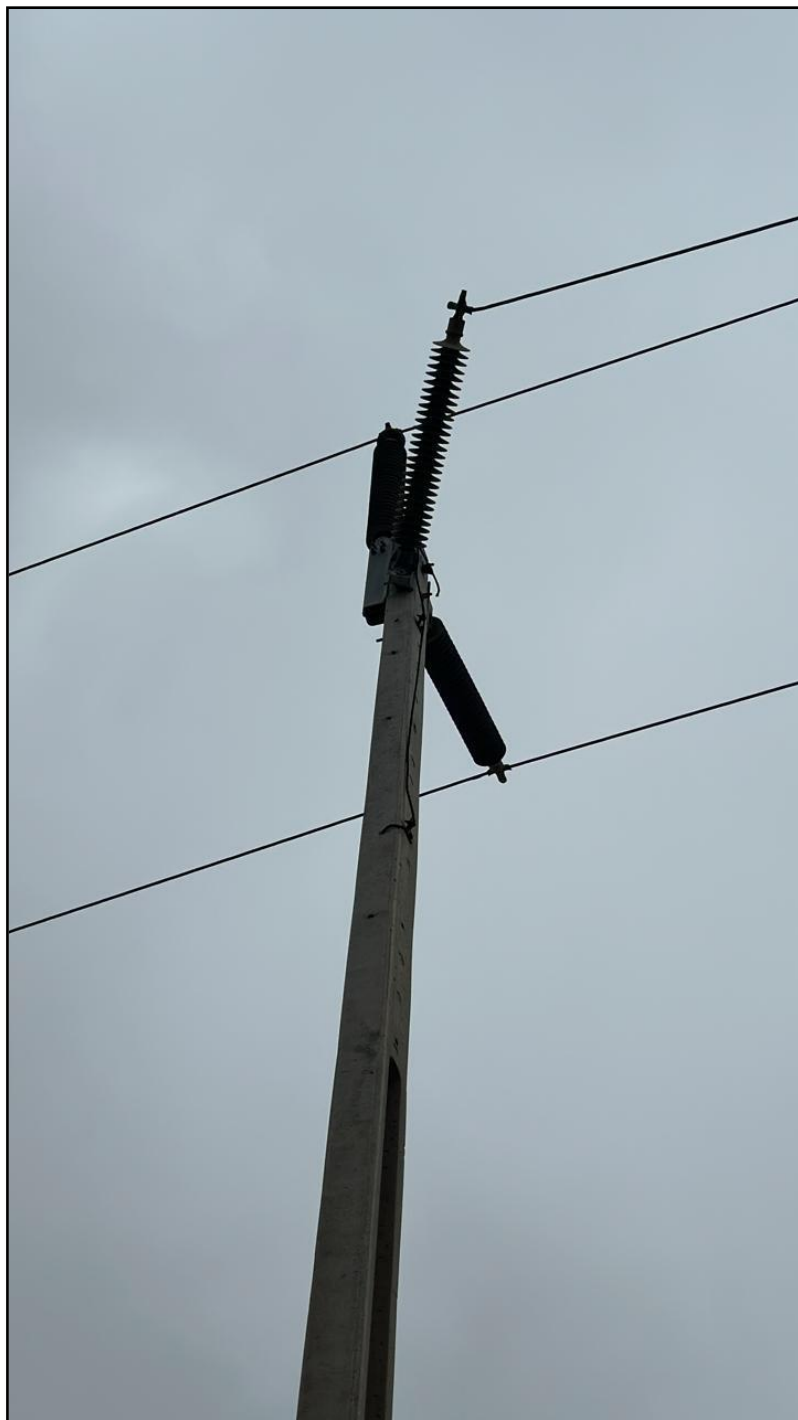
| <b>DETALLES</b> | Siendo las 05:04 hrs. se produce desconexión intempestivo de línea 110 kV Mejillones - Enaex.<br>Causa: corte de conductor en estructura N° 10 fase A, pérdidas de consumos: 3,8 MW |

Fotografía 2 – Postación de Conductor Cortado

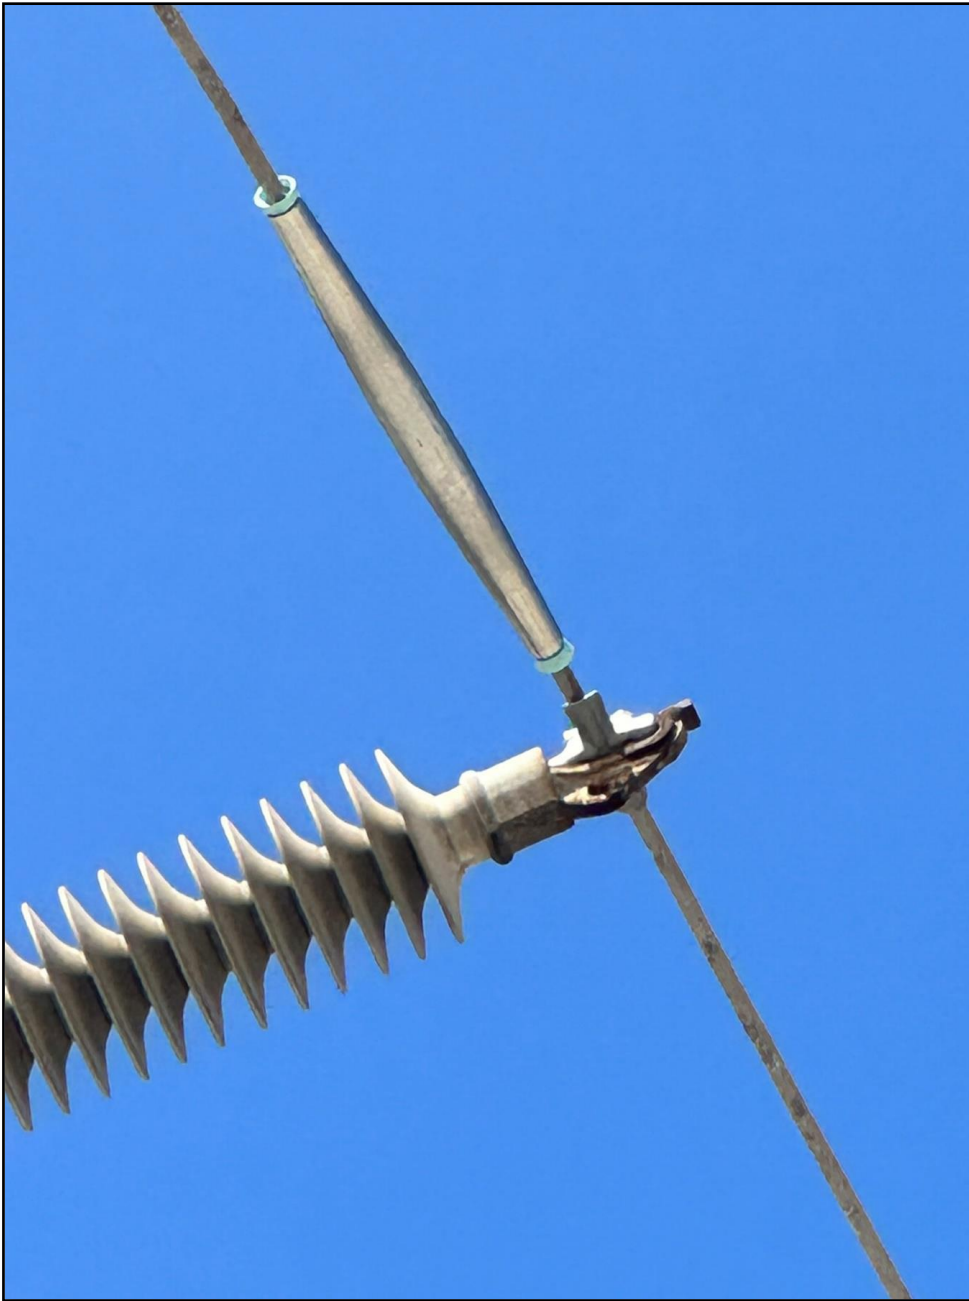
Fotografía 4 – Reparación del conductor
