<p>DOCUMENTO</p> <p>Informe Mantenimiento Transmisión</p>	
<p>Instalación de cobertores para conductor de aluminio y protección para aisladores en barra principal y paños de 110 kV.</p> <p><b>SE Antillanca</b></p>	
<p><b>Aprobado por:</b>                  José Gastón Muñoz C.                  Jefe Zonal de Mantenimiento Tx Osorno</p>	<p><b>Firma:</b>   </p>
<p><b>Revisado por:</b>                  Alexis Soto Naiman.                  Ingeniero Mantenimiento Equipos Tx</p>	<p><b>Firma:</b>     <small>Alexis E. Soto Naiman 16 449 366-0</small></p>
<p><b>Preparado por:</b>                  Nicolás Asenjo Gatica.                  Ingeniero Mantenimiento Equipos Tx</p>	<p><b>Firma:</b>     <small>Nicolás Asenjo G.</small></p>
<p><b>Revisión:</b>                  Revisión: A</p>	
<p><b>Fecha:</b>                  11 de septiembre del 2024</p>	
<p><b>Empresa:</b></p> <div style="display: flex; justify-content: center; align-items: center; gap: 20px;">   <div style="border-left: 1px solid black; height: 60px; margin: 0 10px;"></div> <div style="font-size: 1.2em; color: blue;"> <p>grupo <b>saesa</b></p> </div> </div>

En el presente informe, se detallan los **trabajos** realizados en patío

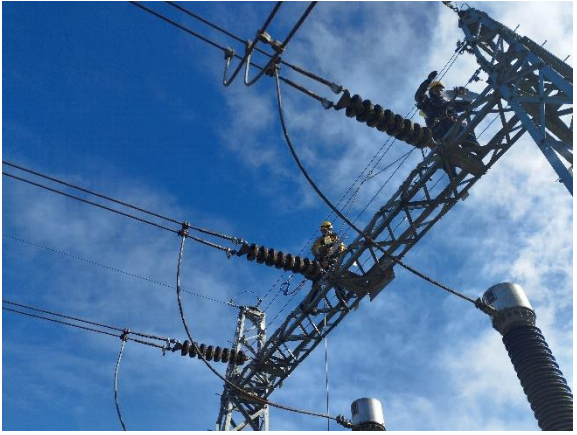
<p>Instalación de cobertores para cable desnudo en puentes barra principal 110 kV</p>	<p>Instalación de protecciones en cabecera de barra principal 110 kV</p>

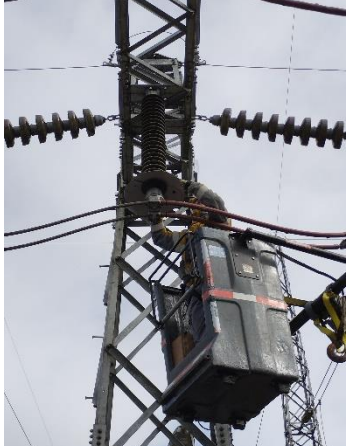
<p>Instalación de protector tipo disco para aisladores en suspensión barra principal 110 kV</p>	<p>Trabajos en barra principal 110 kV</p>

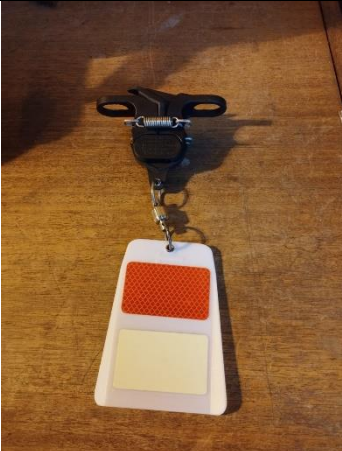
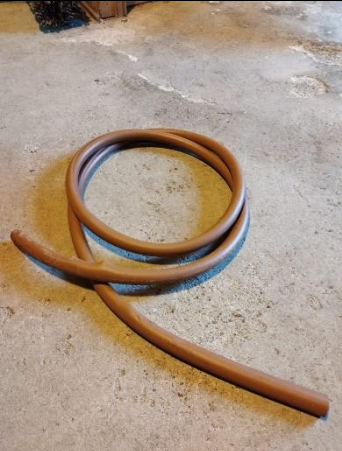
<p>Desviador de vuelo giratorio con cinta reflectante</p>	<p>Cobertor para cable desnudo</p>

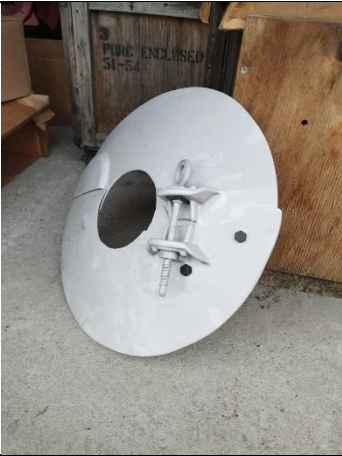
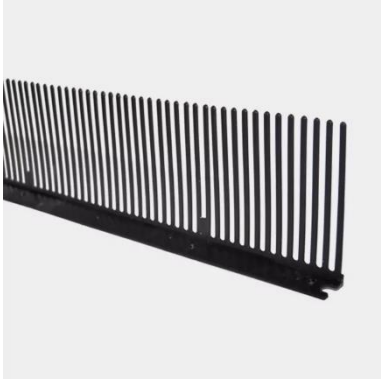
<p>Protector tipo disco para aislador en suspensión</p>	<p>Peine anti-ave fauna (imagen referencial)</p>
