**ANALISIS OPERACIÓN DE PROTECCIÓN BAJO
VOLTAJE BARRA 6,6 kV EN FALLA OCURRIDA
EL 5 DE ABRIL DE 2023 CENTRAL NEHUENCO 2**

COLBUN SA

CENTRAL NEHUENCO

SEPTIEMBRE 2024

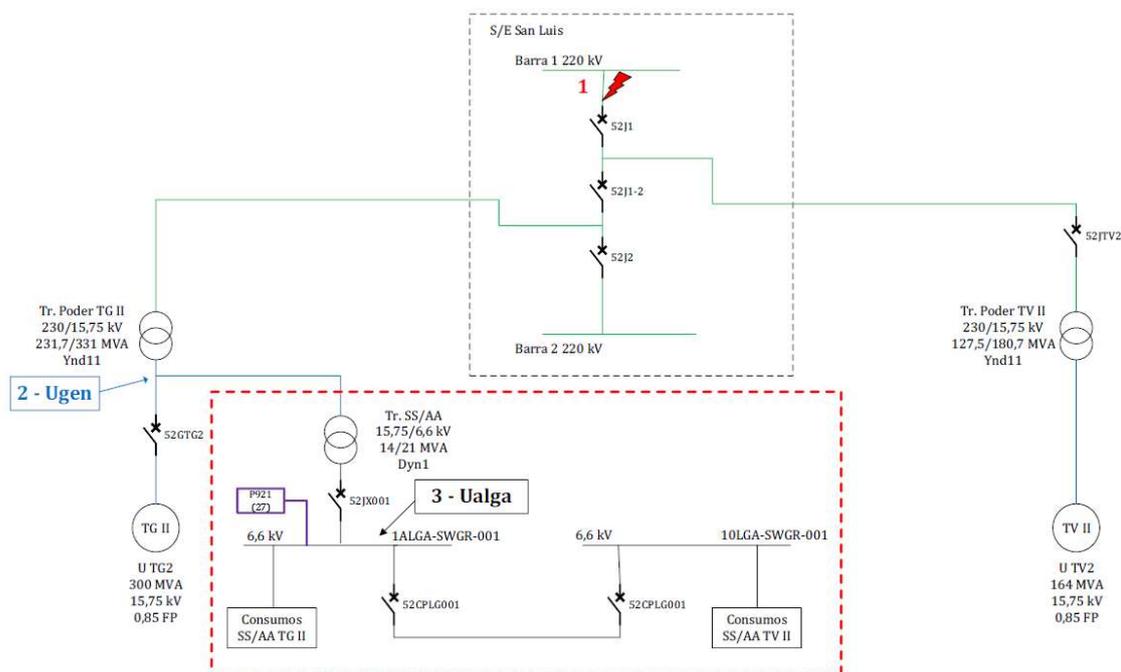
Figura N°1 Diagrama unilineal simplificado

El día 05 de abril a las 5:03 horas ocurre una falla a tierra en la barra1 de la subestación San Luis . La falla en cuestión fue la pérdida del aislamiento de un aislador tipo pedestal de la fase C asociada al paño J1 de esta subestación. Como consecuencia de esta falla, se produce la operación de la protección diferencial de barras asociada a la barra 1, con lo que la falla es despejada.

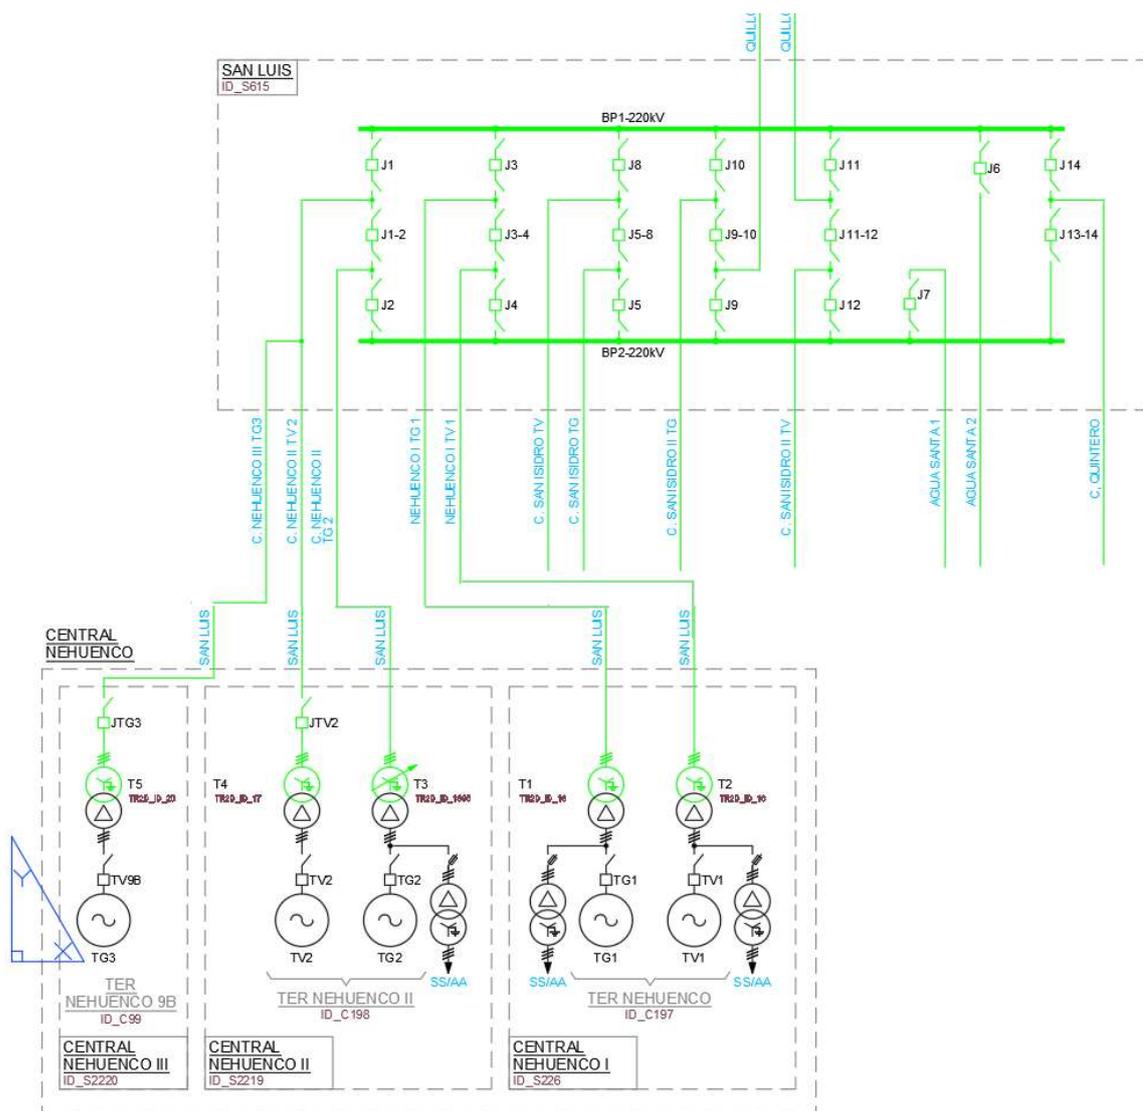
Figura N°2 Diagrama Unilineal interconexión Central Nehuenco/subestación San Luis

La figura N°2 muestra el diagrama unilineal de la Subestación San Luis, donde se produjo la falla. En él se identifica la llegada de las unidades TG2 y TV2. Se observa que la generación de estas unidades se extrae a través de líneas que van a la Subestación San Luis.

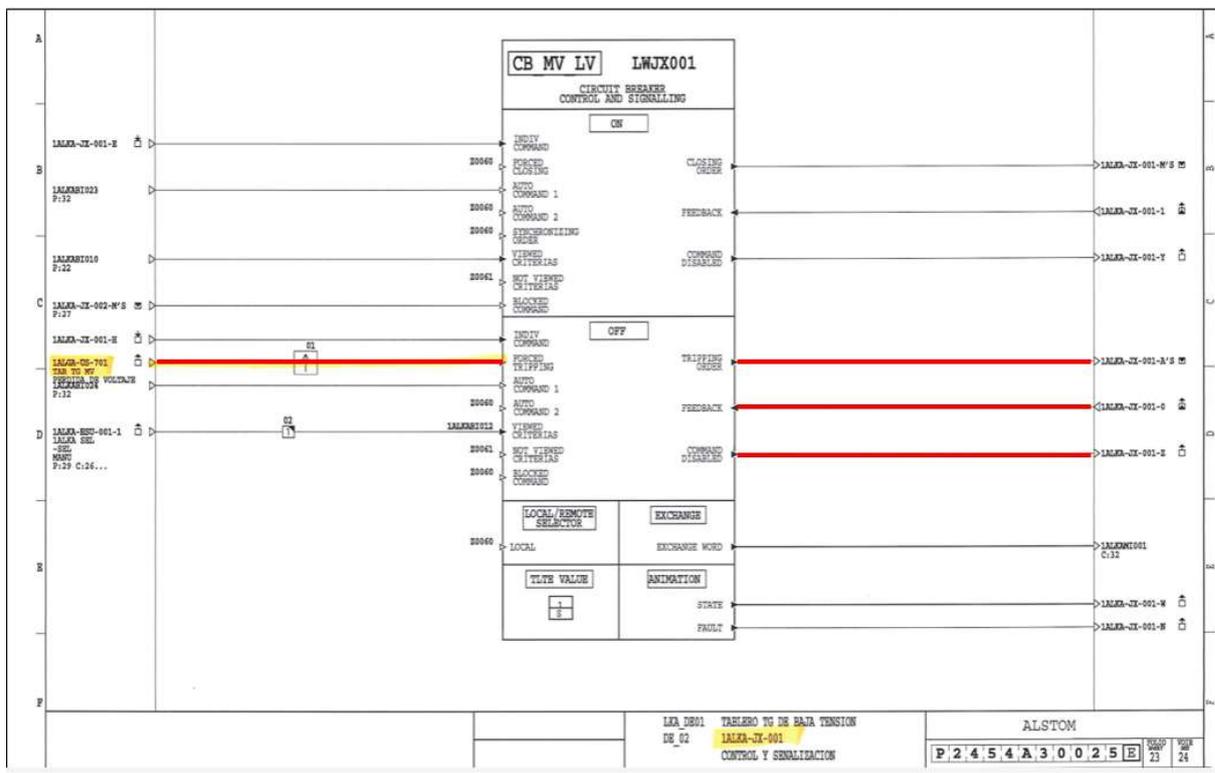
Figura N°5 Configuración de trip por bajo voltaje sobre el interruptor de 400 V 1ALKA-JX -001

El ajuste de 0,7 pu instantaneo cierra un contacto que actúa sobre el sistema de control DCS el cual emite un disparo, tambien instantaneo, sobre el interruptor de 400 V 1ALKA-JX-001.

La disminución del voltaje ocasionado por la falla a tierra significó la desconexión indeseada de Nehuenco 2, al operar la protección de bajo voltaje en el nivel de 6,6 kV MICOM P921. Esta protección, con su tiempo de operación instantáneo en el nivel 0,7 pu produjo, a través del DCS, la desconexión instantánea del interruptor que alimenta a la barra de 400 V 1 ALKA-SWGR-001. provocando pérdida de alimentación de una parte de los servicios auxiliares que alimentan eléctricamente a los diferentes equipos de la Turbina a Gas TG2 lo cual desencadenó en la operación completa del ciclo.

Dada la naturaleza de las cargas de los servicios auxiliares, tanto en 6,6 kV como en 400 V, de Nehuenco 2, y sus propias protecciones independientes en cada equipo (por diferentes variables mecánicas y/o eléctricas), y, en base a la experiencia en la industria de la generación eléctrica, se recomienda modificar el trip instantáneo de la protección de bajo voltaje y dejarla con un retardo de 5 segundos.

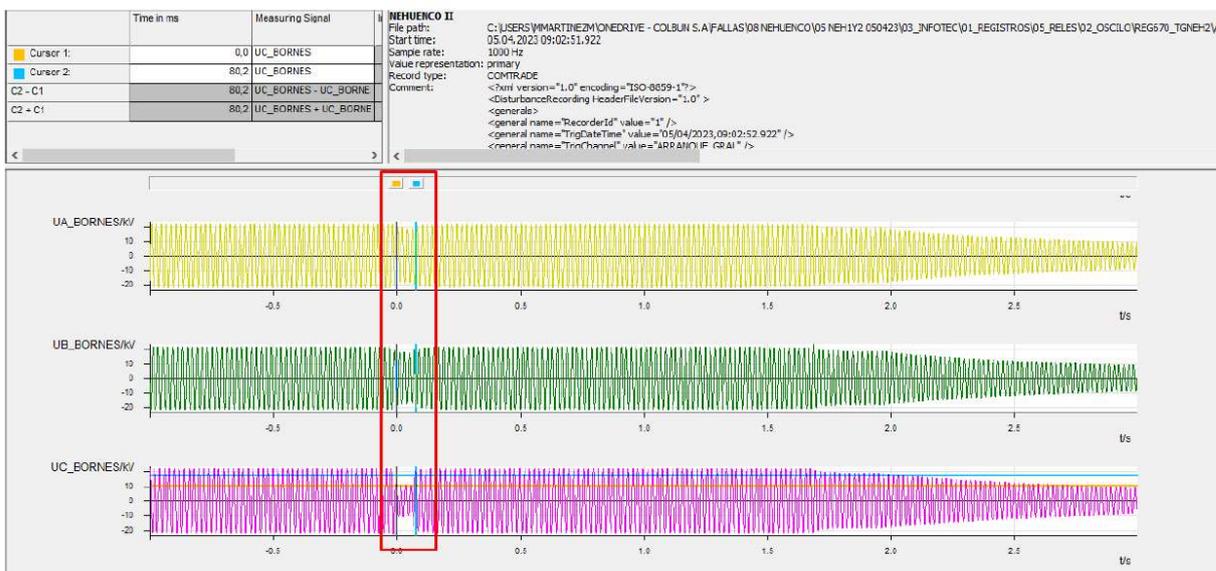
Figura N°6 Oscilografía Protección REG 670 Unidad Turbina a Gas Nehuencho 2

Adicionalmente se muestran en las figuras las oscilografías de a protección ABB REG670 (correspondiente al generador de la unidad TG2). En esta se muestran como se ven afectadas las tensiones de la unidad TG2 durante la falla a tierra en la barra de 220 kV de la subestación San Luis, con una notable disminución en la fase C.
