Observaciones a Informes de Auditorías a SS/EE Primarias

S/E Pacífico

Autor	Departamento de Control de la Operación		
Fecha	3 de diciembre de 2024		
Código	COR-DCO-AUDIT-CGE-V2 Pacifico Iter2	Versión	2
Emitido por	Departamento de Control de la Operación		
Revisado por	Andrés Huidobro M.		
Aprobado por	Javiera Ketterer H.		
Actividad	Informes de Auditoría Técnica Oficio SEC Ord. N°18904 ACC 2342736

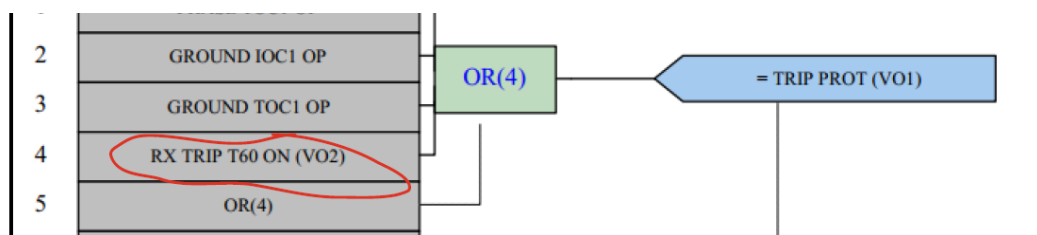
- a) En 2, Resumen Ejecutivo, 2.8, Tabla 8, ítems Cumplimiento NTSyCS y Coordinación de Protecciones (Verificado en DIgSILENT), se solicita modificar la normativa aplicable a este tema: corresponde a lo que establece el Art. 3-24, literal b), numeral III, de la NTSyCS (2019), en lugar del Art. 95 del Anexo Técnico Exigencias Mínimas de Diseño de Instalaciones de Transmisión, respecto de la protección de la barra no seccionada de 13,8 kV.
- b) En 2, Resumen Ejecutivo, 2.8, Tabla 8, ítem Comtrades, columna Criticidad Hallazgo, se solicita cambiar por “Sin hallazgo”, en consistencia con la evaluación de situaciones similares en auditorías de otras SS/EE de CGE.
- c) En 6.8.5.5, Lógica, Imagen 66, se solicita aclarar si las funciones del lado de 13,8 kV del relé GE T60 dan orden de apertura al interruptor 52CT1 a través del relé GE F60, según la siguiente lógica:

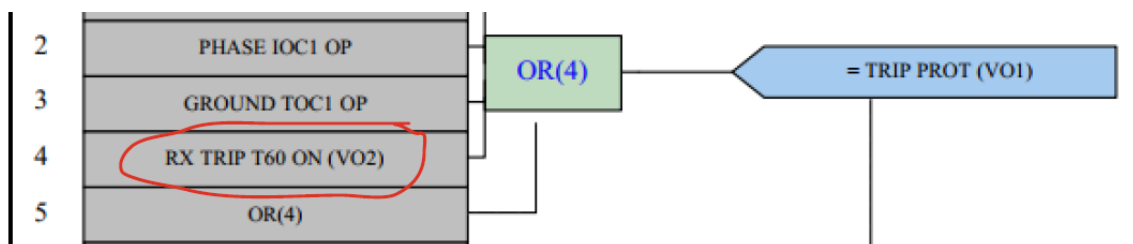
- a) En 2, Resumen Ejecutivo, 2.8, Tabla 8, ítem Comtrades, columna Criticidad Hallazgo, se solicita cambiar por “Sin hallazgo”, en consistencia con la evaluación de situaciones similares en auditorías de otras SS/EE de CGE.
- b) En 6.8.2.5, Lógica, Imagen 51, se solicita aclarar si las funciones del lado de 13,8 kV del relé GE T60 dan orden de apertura al interruptor 52HT1 a través del relé GE F60, según la siguiente lógica:
