Observaciones a Informes de Auditorías a SS/EE Primarias

S/E Nirivilo

Autor	Departamento de Control de la Operación		
Fecha	29 de noviembre de 2024		
Código	COR-DCO-AUDIT-CGE-V2 Nirivilo Iter2	Versión	2
Emitido por	Departamento de Control de la Operación		
Revisado por	Andrés Huidobro M.		
Aprobado por	Javiera Ketterer H.		
Actividad	Informes de Auditoría Técnica Oficio SEC Ord. N°18904 ACC 2342736

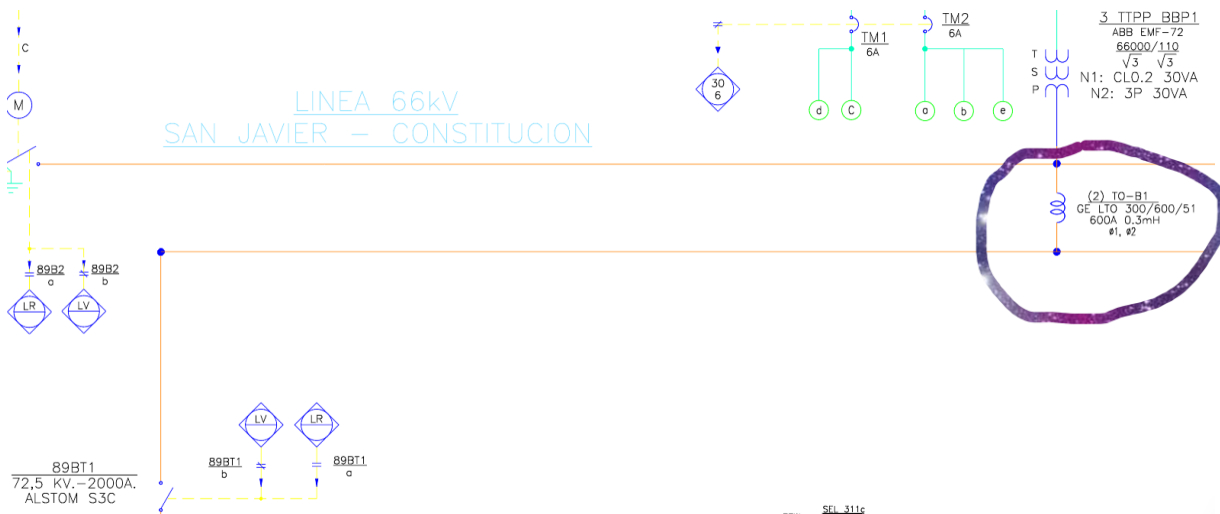
- e) En 8.2.2, Gráficos, Figura 79, se solicita explicar si, el hecho que no se observan impedancias en el origen de los diagramas R-X mostrados, se debe a la modelación del elemento que muestra el DUF entre los TT/PP y la barra de 66 kV:

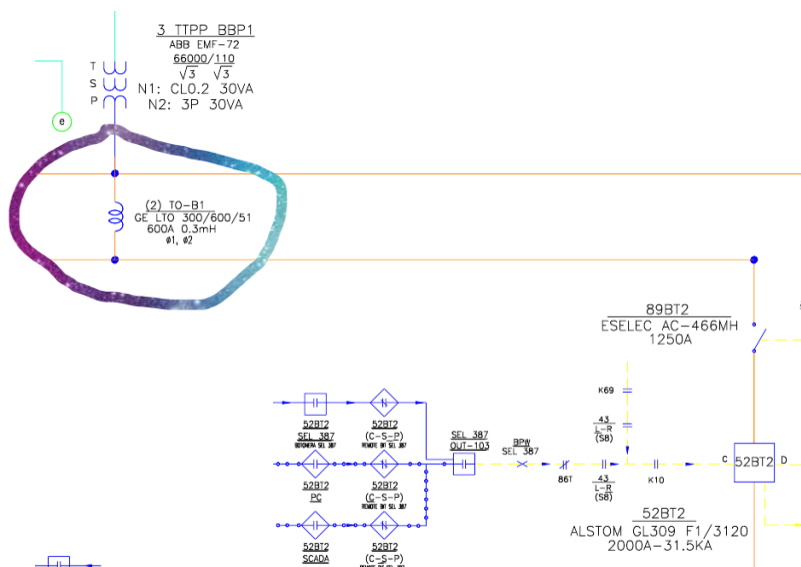
- a) En “8.3.1”, Ajustes Existentes, Tabla 77, reemplazar “Distancia Quad (21Q)” por “Distancia Residual Quad (21NQ)”.
- b) En “8.3.2”, Gráficos, Gráfico función distancia - Bushing 66kV T2, se solicita explicar si, el hecho que no se observan impedancias en el origen de los diagramas R-X mostrados, se debe a la modelación del elemento que muestra el DUF entre los TT/PP y la barra de 66 kV:
