# GRUPO SAESA

### Mantenimiento correctivo de señales de circuito de Apertura/Cierre de 52B2.

ÁREA SCADA

22 de noviembre de 2024

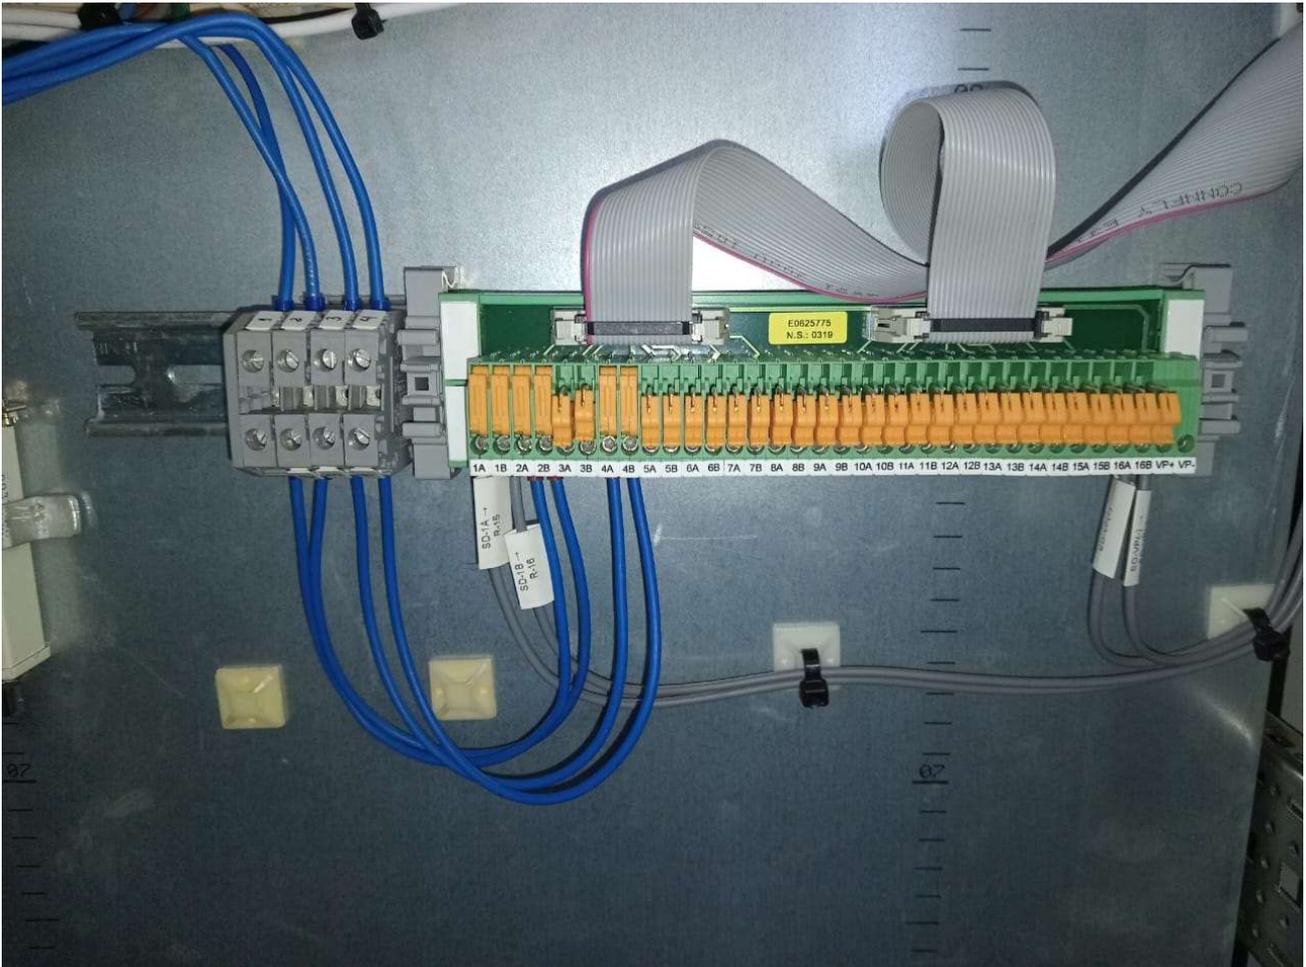
2.3- Se procede a medir continuidad en las borneras de salida asociadas al módulo SM\_DO16. Al realizar dicha prueba, se pudo apreciar que solo funciono de forma satisfactoria la bornera asociada al comando de apertura de 52B2. Pero el comando de cierre no fue satisfactorio.

Revisado, se encontró que la bornera de salida asociada al comando de cierre del 52B2 esta con problemas. Por lo cual, se procedió a habilitar una bornera aledaña 4A y 4B para poder asociar dicho comando.

- 1- Se procede a revisar si las borneras aledañas se encuentran operativas, para proceder a cambiar de posición el cableado a dicha bornera. Encontrando la bornera 4A y 4B operativas, las cuales se procedió a su conexionado dejando normalizado el problema.

- 2- Luego, se procede a reconfigurar la RTU para dejar operativa la nueva bornera con el control desde el SCADA remoto.
