Respuesta a carta DE 06386-24

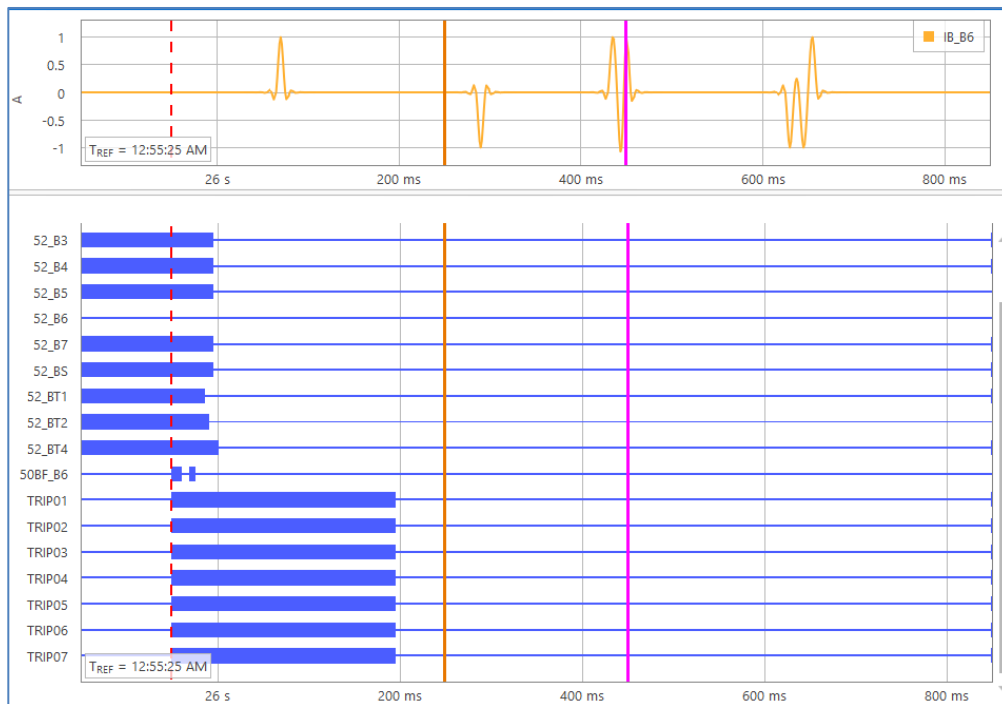
Oscilografía del evento 10067 de la hora UTC 00:55, hora local 21:55.

El origen de la operación del relé SEL-487B base B de la barra de 66 kV 87B de la S.E Talca, se encuentra en un error durante trabajos de asociados al proyecto NUP2413 (Proyecto Nueva Subestación El Ruil) desarrollado en Paño B6 de SE Talca de Propiedad de terceros. Nuestra protección SEL-487B fase B recibió desde las protecciones del paño B6 una orden de disparo por 50BF y ésta correctamente fue replicada por nuestra protección SEL-487B fase B dando orden de apertura a todos los interruptores que confluyen a la barra de 66 kV.

En la oscilografía presente corresponde a registros del relé SEL 487B (87B) de la fase B única unidad que se activó y generó orden de apertura a todos los interruptores que confluyen a la barra de 66 kV. Mostramos solamente la corriente que corresponde al paño B6 la que en ese instante es cero puesto que el interruptor 52B6 esta abierto tal como lo presenta la oscilografía, aún en esa condición desde las protecciones del paño B6 se genera la señal de 50BF mostrada en la oscilografía con la etiqueta 50BF_B6 y vemos que se generaron en forma inmediata los órdenes de trip a cada interruptor que confluye a la barra de 66 kV y con ello el cambio de estado de cerrado a abierto de cada uno de ellos excepto el 52B6 que se encontraba abierto desde mucho antes.

Entendemos que en instalaciones de terceros ubicaron la fuente del problema y la aislaron del sistema de protección y control y que ya no participa en el envío de la señal de 50BF.

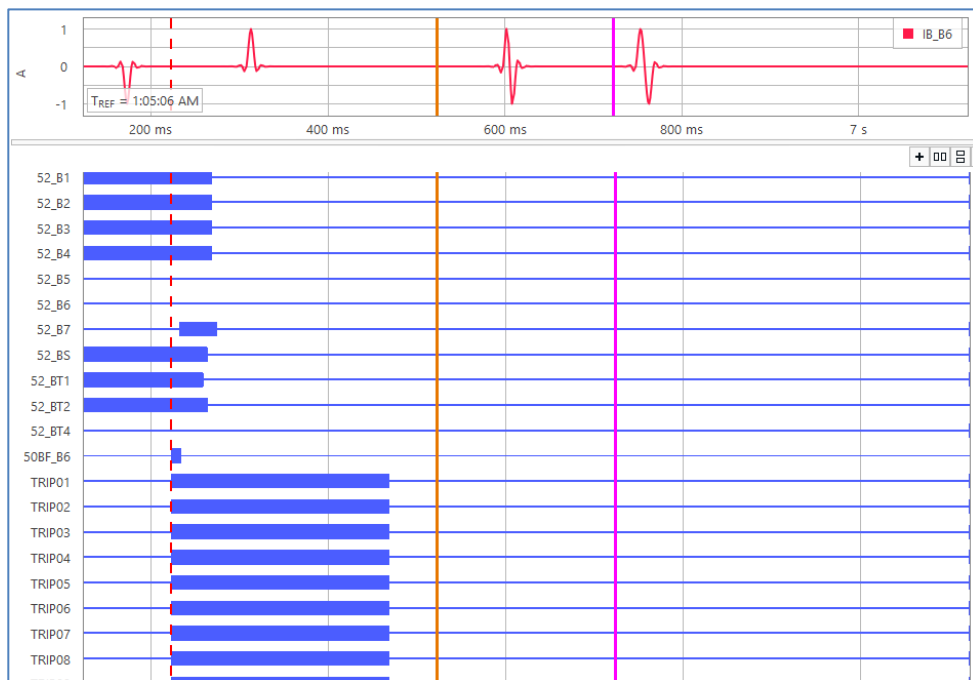
Se muestra en resumido la oscilografía 10072 correspondiente a este nuevo evento

Posteriormente alrededor de las 22:05 hora local durante maniobras de recuperación de la barra de 66 kV, nuevamente se tiene la operación de la protección SEL-487B fase B en su función de falla de interruptor y lo anterior nuevamente originada en la señal 50BF desde las protecciones del paño B6 perteneciente a terceros.

La oscilografía anterior presenta instantes en que se estaban realizando maniobras para recuperar la barra de 66 KV. Solo por tema de espacio mostramos la corriente del paño B6 la cual es de valor cero debido a que su interruptor 52B6 se encuentra abierto y sin embargo en esa condición nuevamente desde las protecciones del paño B6 se genera la orden de 50BF etiquetada como 50BF_B6 y lo anterior genera las ordenes de trip hacia los interruptores de cada paño.

Observamos en el registro 428 la activación de la entrada IN212 por la señal 50BF_B6 y con ello en el mismo instante la generación de órdenes de apertura a cada interruptor que confluye a la barra de 66 kV.
