INFORME DE AVANCE DE OBRA S/E FAENAS PANGUE NUP 1602

PROYECTO/SERVICIO	S/E FAENAS PANGUE REEMPLAZO DE EQUIPOS ETAPA-1 NUP 1602
-------------------	--

DOCUMENTO	002-PROY001-23_INFO_AVANCE_OBRA
-----------	---------------------------------

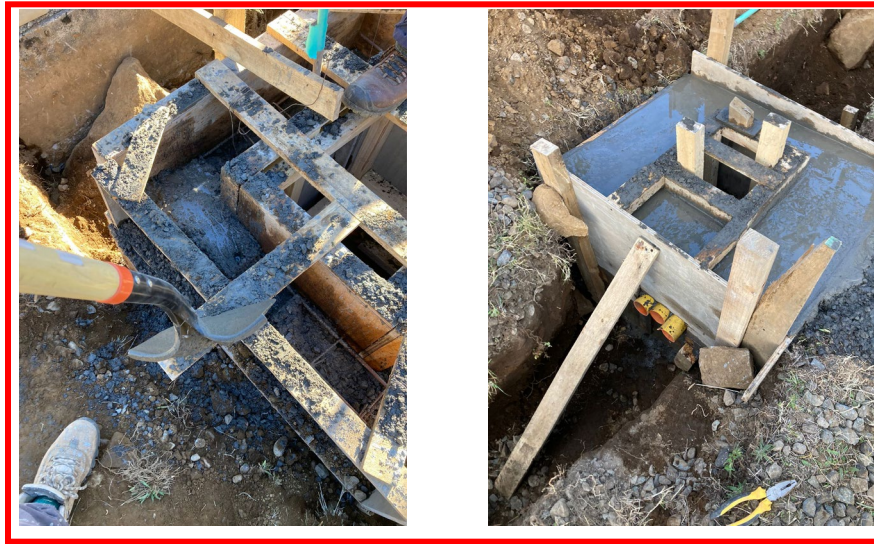
Imágenes: Destacado en **ROJO** se observa el hormigonado de cámaras C1, y C2.

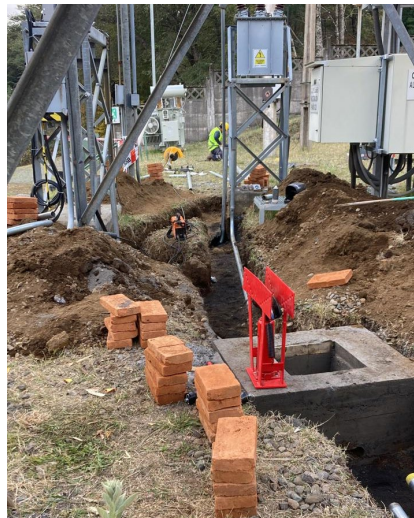
En la imagen anterior se observa el proceso de instalación de nueva Canalización.

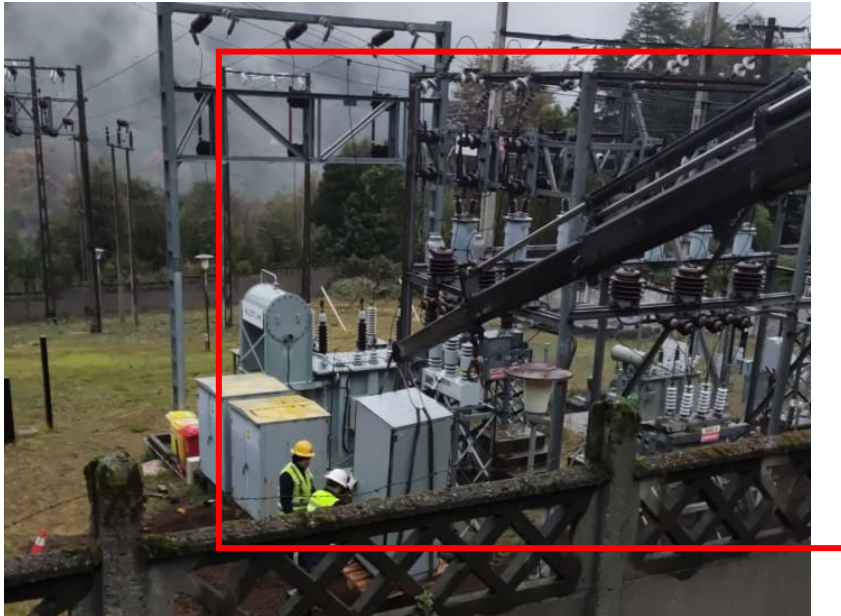
*En la imagen destacado en **ROJO** se observa el izaje por medio de camión Pluma del armario de protecciones para darle ingreso a la subestación*

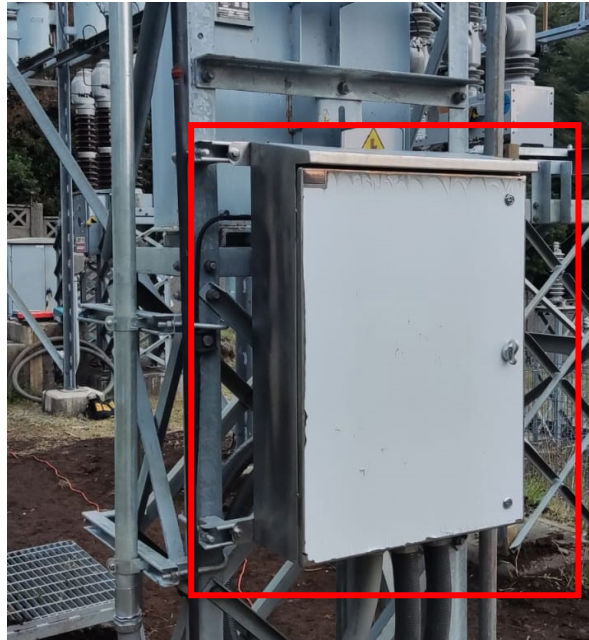
En la imagen se observa el montaje y fijación del Nuevo Tablero de Servicios Auxiliares.

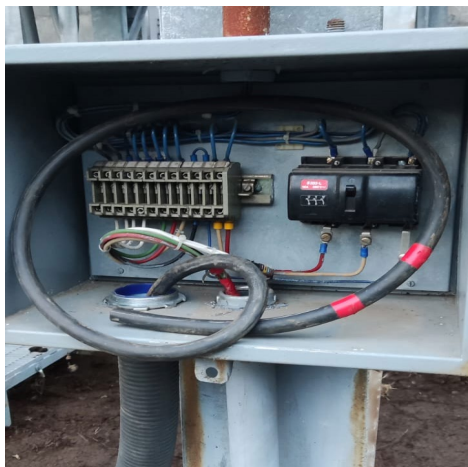
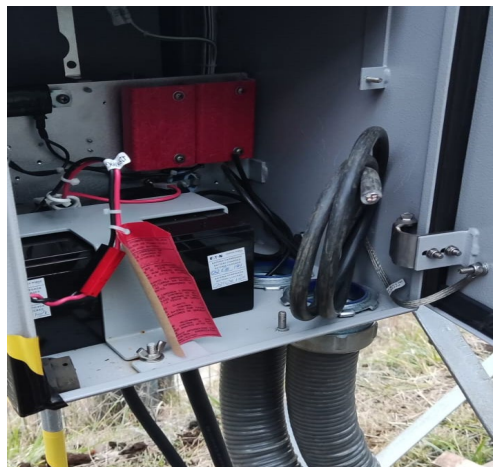
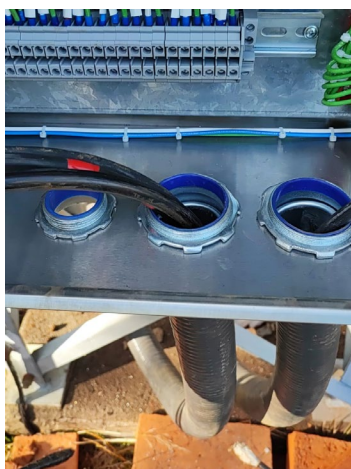
En las imágenes anteriores se hace referencia a las llegadas de los conductores a sus respectivas ubicaciones según listado de circuitos emitido por ingeniería.

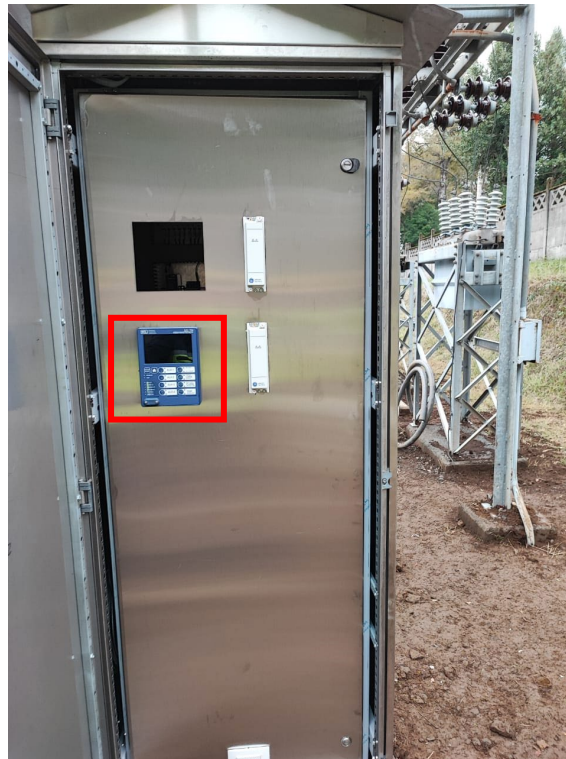
- Se instaló una protección SEL-751 en el paño CT11 Homologando los ajustes de las protecciones electromecánicas existentes que presentaban obsolescencia técnica, se anexa reporte ómicron (RPT_POC_SEL751_CT11_FPG-0) de pruebas secundarias, donde se evidencian las pruebas realizadas, funciones habilitadas, así como también se anexa el informe técnico de la homologación de ajustes (PROY001-2023_INFO_TEC_HOMOLOGACION_PANGUE-C).

*En la imagen se destaca en **ROJO** el montaje de la nueva protección SEL-751.*

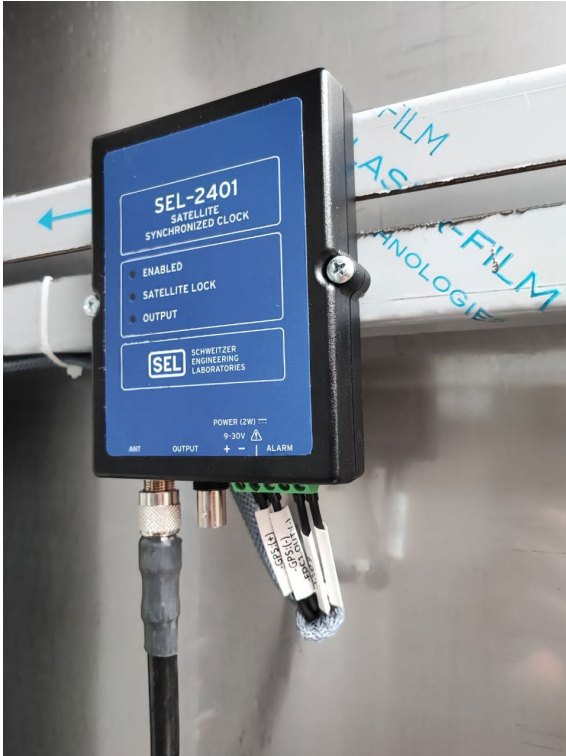
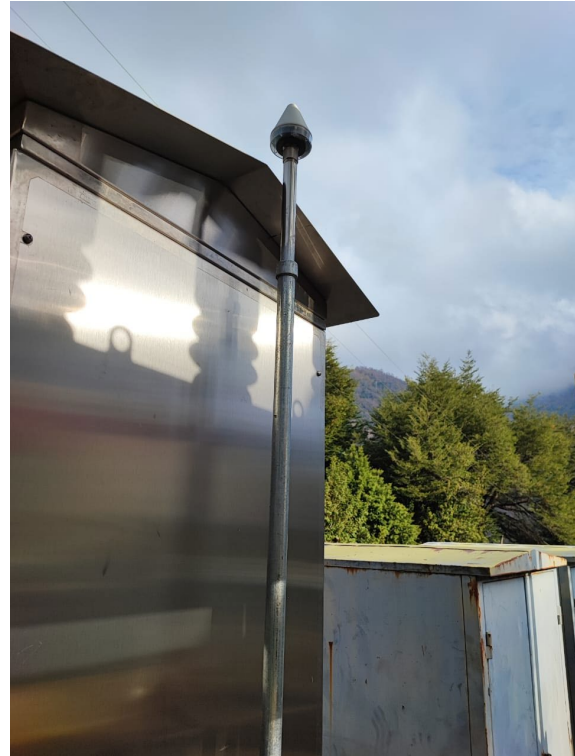
- Se instaló el dispositivo GPS SEL-2401 se integraron los equipos C1, C4 y la protección SEL-751 del paño CT11 verificando la correcta sincronización horaria.

En las imágenes se muestra el montaje del GPS SEL-2401 y la antena.
