INFORME DE ANÁLISIS DE EVENTOS FALLA 24-10-2024

CÓDIGO DOCUMENTO RG-SGO-26

Informe de Falla

Durante la tarde del jueves 24 de octubre, se produce la apertura intempestiva del interruptor 52CT2 SE Puente Alto. El siguiente informe entrega una recopilación y análisis de evento

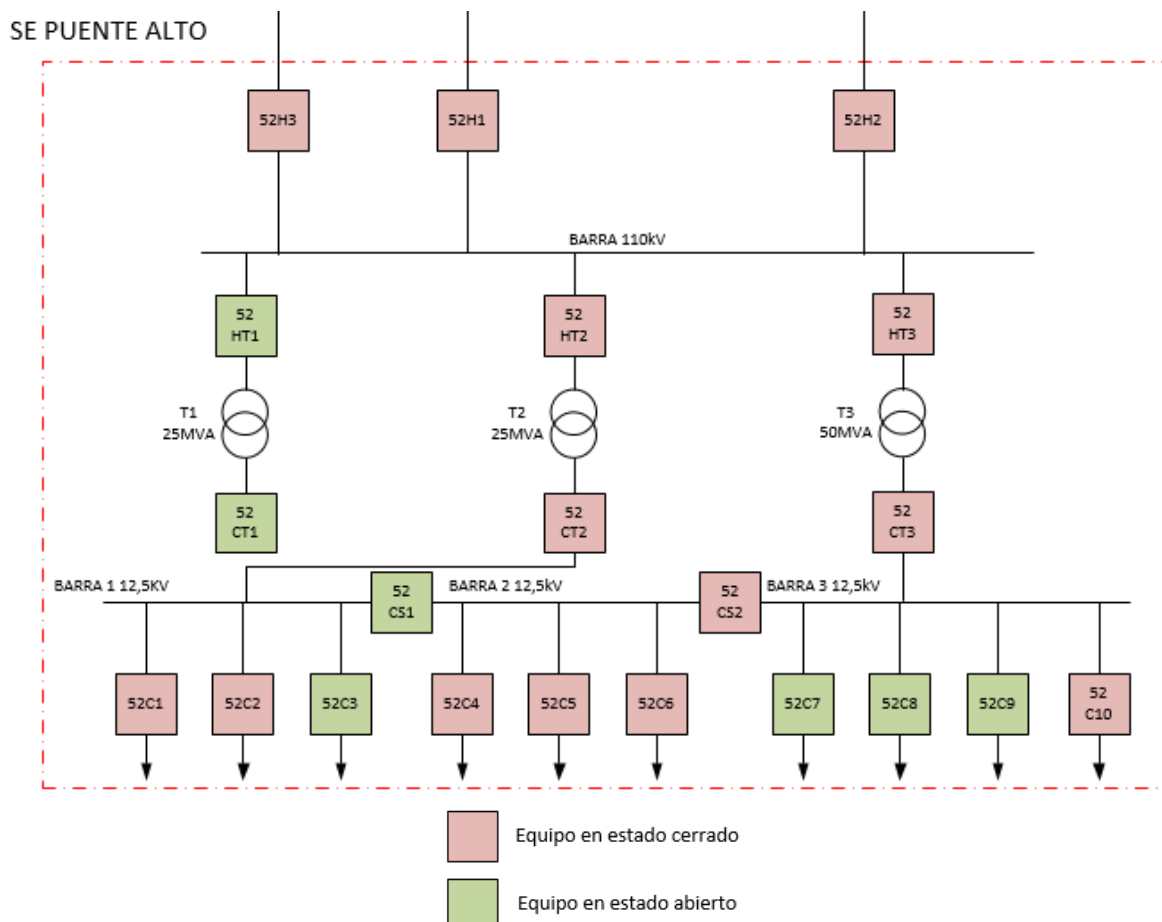
Debido a un desperfecto en el Transformador de Poder N° 1, los consumos de CGED de la barra N° 1 (52C1 y 52C2) se encuentran con suministro desde el Transformador de Poder N° 2.

Los consumos de EEPA (Alimentadores de la barra N° 2 y barra N° 3) se encuentran alimentados desde el Transformador de Poder N°3.

El siguiente esquema muestra el estado de la instalación al momento de la falla.

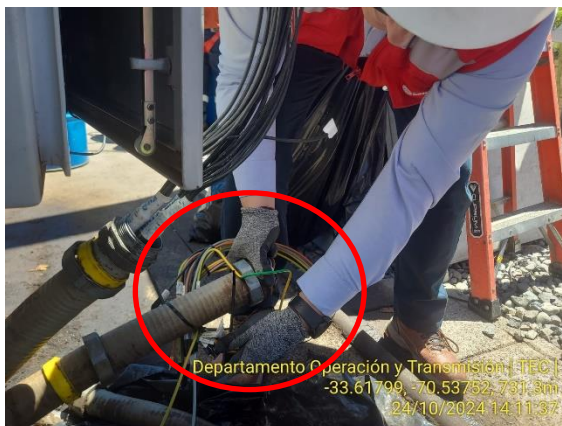
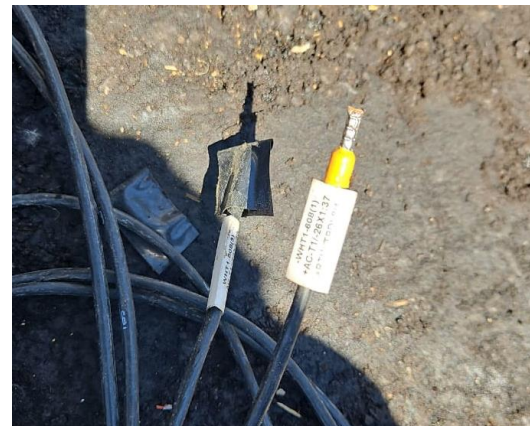
El Transformador de Poder N° 1, se encontraba en proceso de montaje durante la falla, personal de empresa contratista, al momento del montaje, movió los cables de control del Transformador, los cuales hicieron contacto entre ellos y operaron el relé maestro 86 T1.

Estos cables se encontraban retirados del control del Transformador y con sus puntas aisladas con cinta aislante, ya que el Transformador fue trasladado a los talleres de Rhona por un mantenimiento mayor, producto del calor y humedad se desprendió la aislación provisoria que se les había puesto a los cables.

Una vez encontrado el alambrado de disparo sobre el interruptor, se procede a retirar del circuito, el trip por la operación del relé maestro 86T1. Además, se realiza una correcta aislación de los cables de control del Transformador de Poder N°1.

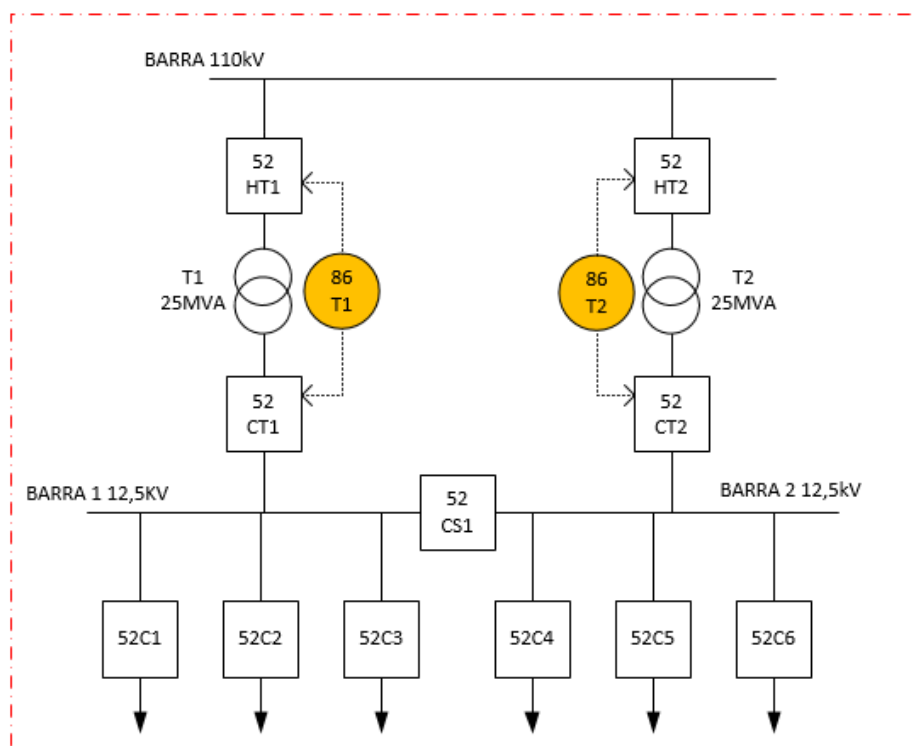
Imagen 2: Operación de relés maestros 86T1 y 86T2 con paños normalizados.

Durante el año 2023, se realizaron los trabajos de normalización de los paños HT1 y HT2 de SE Puente Alto (NUP 3179 y 3371 respectivamente), en donde se realizó la instalación de un interruptor de poder y juegos de TTCC en el lado de 110 kV, para cada equipo.

Durante estos trabajos, se procedió a normalizar la operación de los relés maestros quedando la configuración de la siguiente forma:

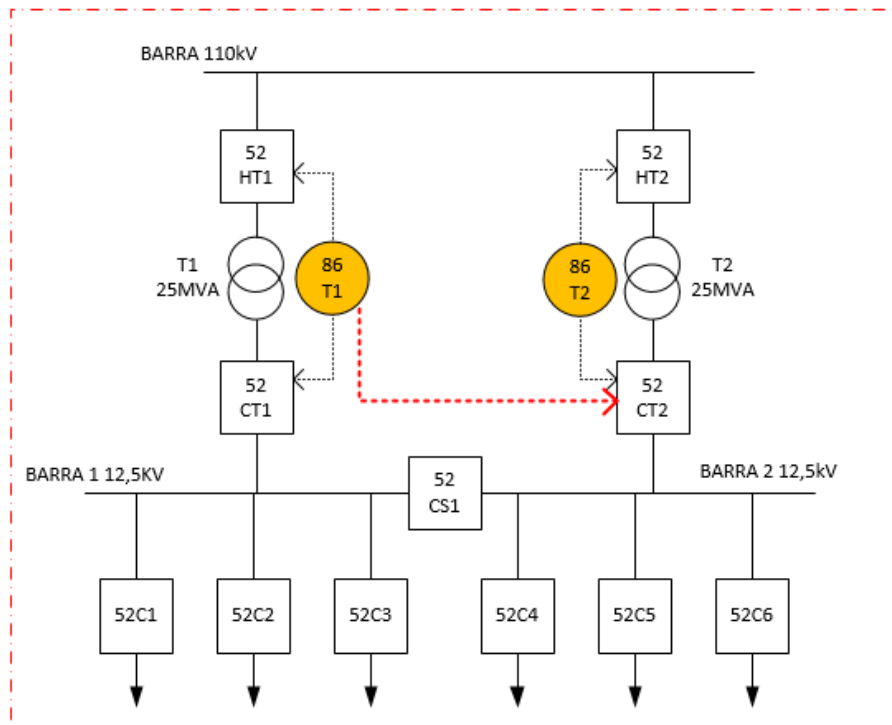
Imagen 3: Disparo hacia 52CT2

Inspeccionando los circuitos de control del relé maestro 86T1, se observa que durante la desvinculación del control antiguo, no se retiró el disparo sobre el interruptor 52CT2.

Debido a que el disparo en el interruptor 52CT2, es producto de un comisionamiento deficiente de los proyectos asociados al Transformador de Poder N°2, se programará un re-comisionamiento del sistema de control para asegurarnos el correcto funcionamiento de los sistemas de control.
