**Proyecto:** Estudio Protecciones San Andrés - Carrera Pinto

**Descripción:** Estudio de Coordinación de Protecciones

**Empresa:** STN Transmisión

**Código de Informe:** STN-2024-015

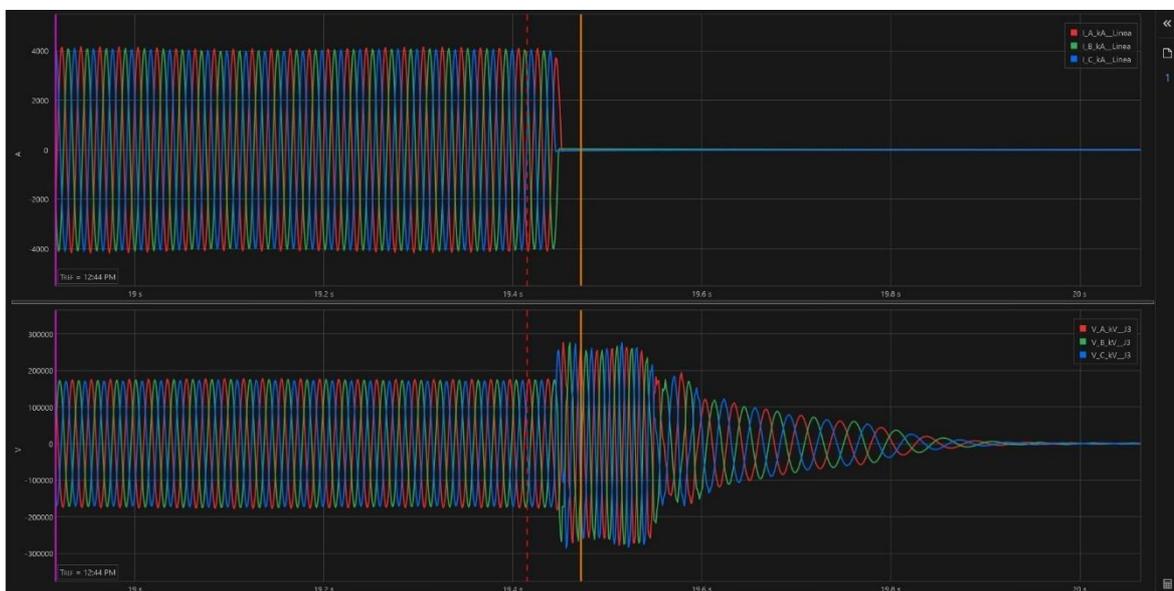
Figura 4-1: Oscilografía paño J3 SE San Andrés

Se observa que hubo operación de protección 51 a los 60 s. Las corrientes promedio en las líneas, durante el tiempo de falla, fueron:

1. Línea carrera pinto – San Andrés C N° 1: 2.900 A
2. Línea carrera pinto – San Andrés C N° 2: 1.700 A
3. Línea carrera pinto – San Andrés C N° 3: 1.600 A

1. Esta función solo se encuentra habilitada en protección sistema 1 y no se encuentra contenida en ECAP. Adicionalmente, esta no corresponde a la función 51 emergencia.
2. En cuanto a la función oscilación de potencia funcionó correctamente, bloqueando la función de distancia.
3. El tiempo de apertura de interruptores fue correcto (aprox. 30 ms)

Adicionalmente, de acuerdo con la corriente promedio observada en las oscilografías, esta sobrepasa, en algunos casos el 150 %, de la capacidad de transferencia nominal de las líneas y equipos de medida (TTCC). Según lo revisado en el ECAP, este no es un escenario considerado (desconexión de transformadores en SE Cumbres a plena carga), lo cual genera una condición de sobrecarga extrema por al menos 30 minutos, en el mejor de los casos. Esto se debe principalmente a que la energía generada que circula por las líneas de 500 kV, no son desconectadas por medio de un EDAG.

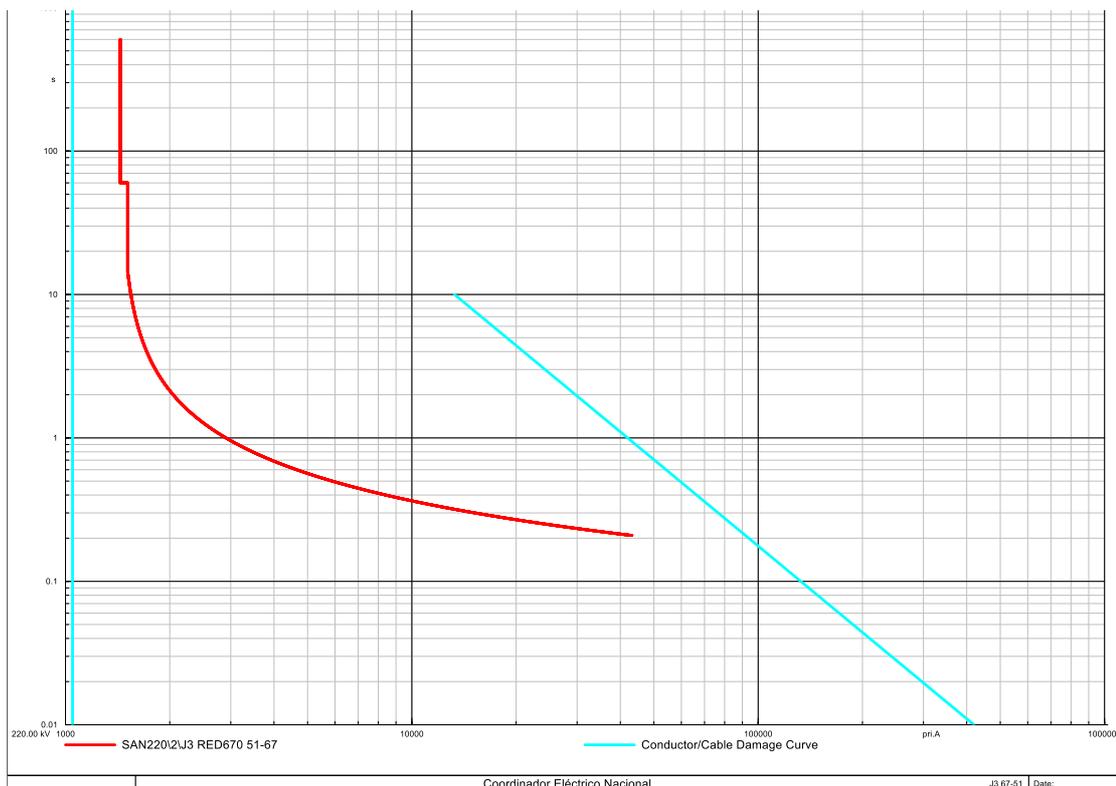
Figura 5-1: Diagrama de sobrecorriente RED670 J3 y curva de daño de Circuito 1

Se observa que los ajustes actuales brindan protección a las líneas, pero el tiempo de actuación no coincide con el expuesto en el informe de falla [8]. Además, se observa que, a pesar de proteger la curva de daño, el tiempo de actuación es alto, por lo cual se analiza el sistema para determinar si este tiempo es adecuado para actuar ante corrientes que superan los límites de sobrecarga admisible. Hay que tener en cuenta que la función 51 es un respaldo, y no debe actuar normalmente ante fallas, por lo que el tiempo debe ser relativamente alto para que no actúe antes de la función 21.

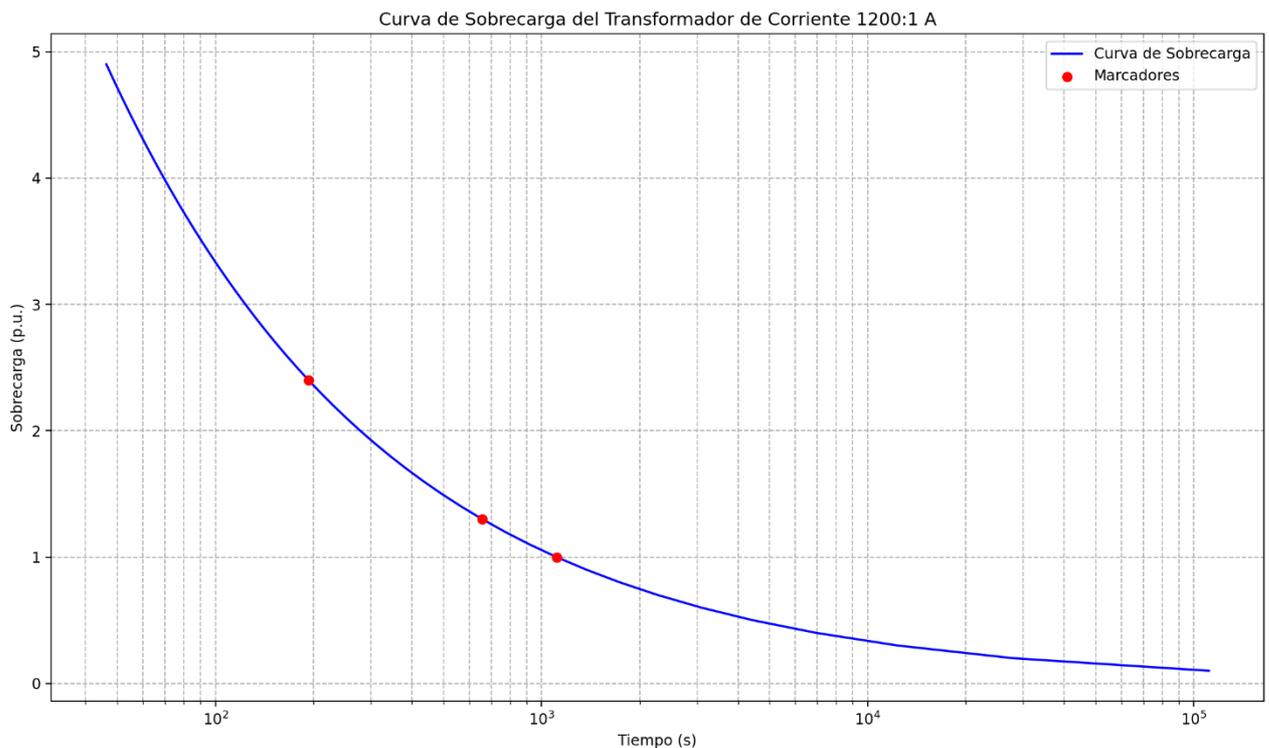
Figura 6-1: Curva de sobrecarga TC J3, J8 y J11

- En el C1, el tiempo para sobrecarga de 2900 A es 192.90 segundos
- En el C2, el tiempo para sobrecarga de 1700 A es 551.04 segundos
- En el C3, el tiempo para sobrecarga de 1600 A es 657.46 segundos

A partir de esto, se puede concluir que el ajuste de tiempo en la función 51 del relé es correcto para evitar daños en la línea y evitar la saturación de los TC, por lo que no se recomienda reducirlo.
