| <p>DOCUMENTO Informe de Falla/ ocurrencia</p> | |
| <p>Apertura intempestiva de interruptor 52ET1 SE CALBUCO</p> | |
| <p>Fecha: 15 de Diciembre de 2024</p> | |

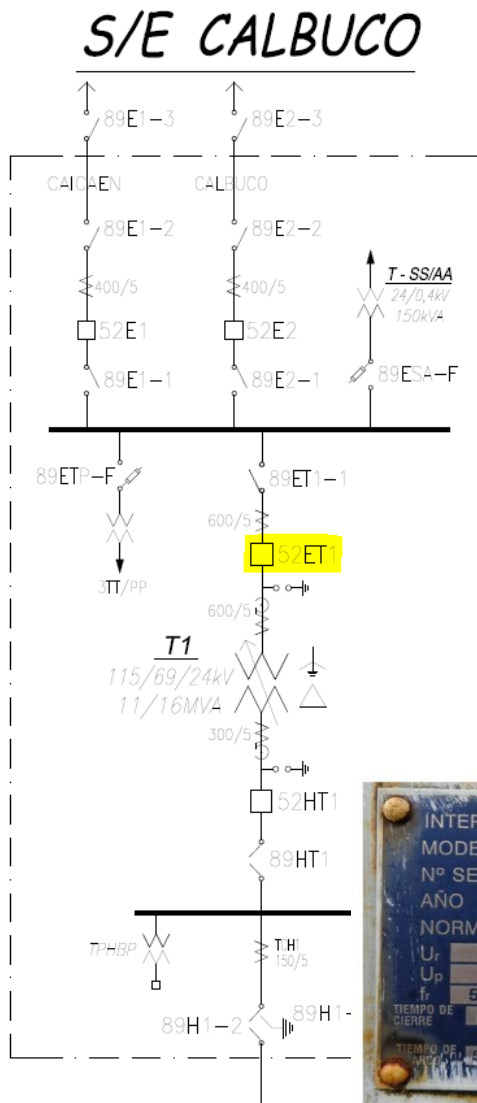
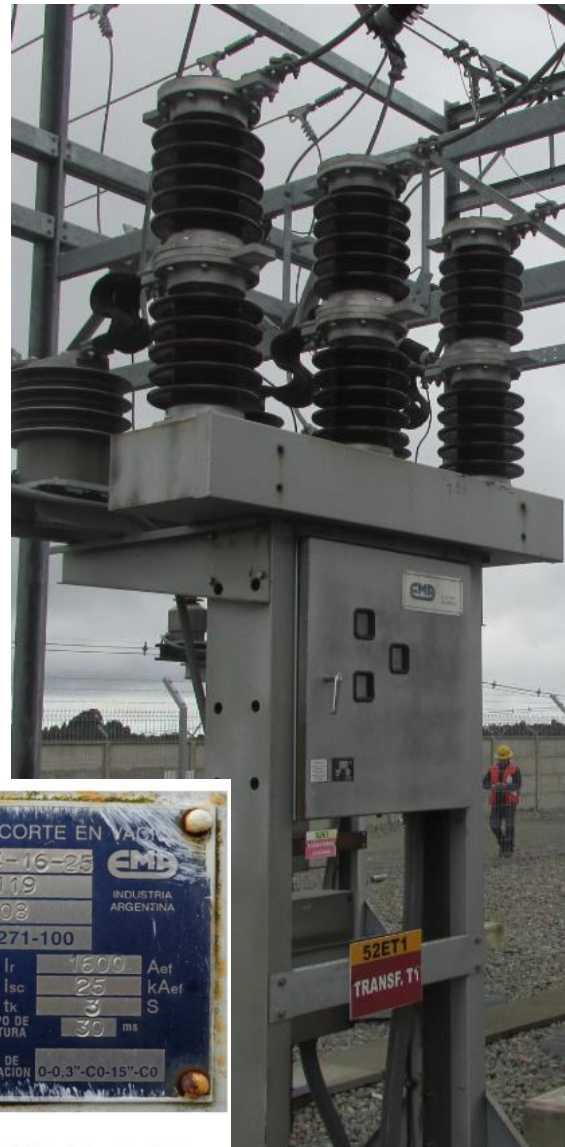
Figura 1: Placa característica Interruptor.

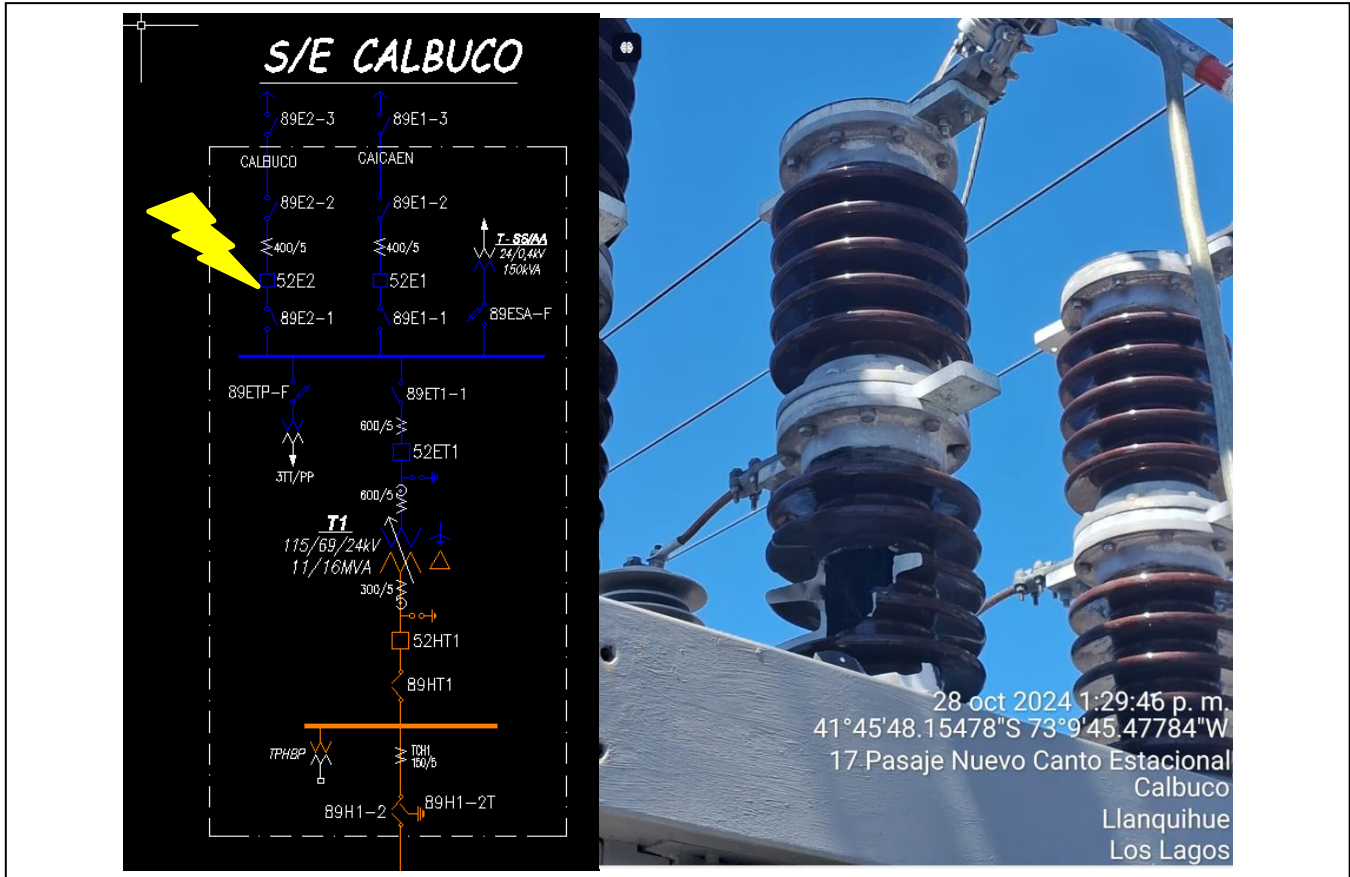
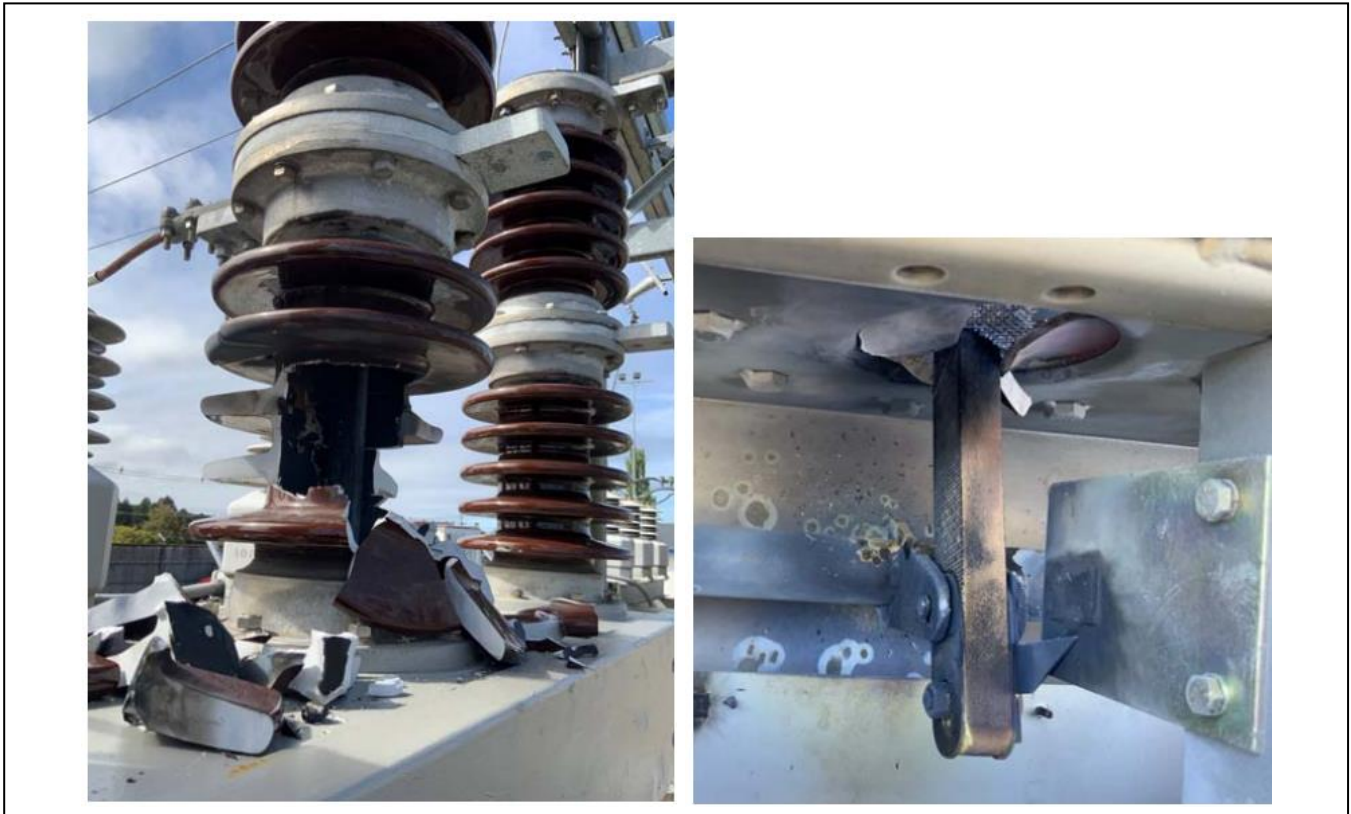
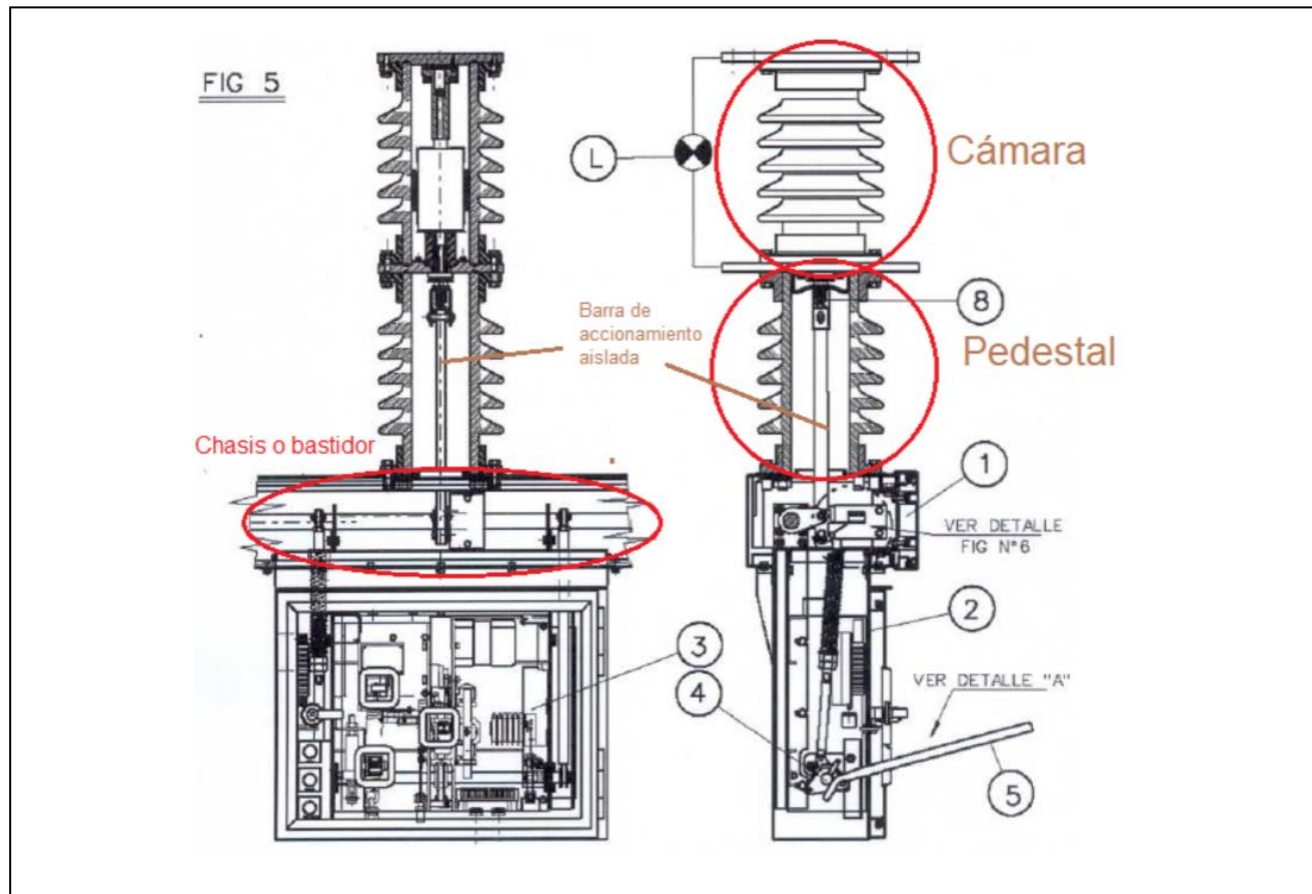
En la inspección en terreno en lo inmediato posterior a ocurrida la falla, se detecta fallo en aislador pedestal de 52E2, como los TTCC del propio paño 52E2 están posterior, ocasiona la apertura intempestiva 52ET1 por selectividad de protecciones.

Se constata que la sección de pedestal del polo 2 se encuentra totalmente destruido y queda soportada en los cables de alta tensión conectados, también se encuentran daños en el interior del chasis.

- Reemplazo y reparación de interruptor.

Antes de la intervención del interruptor 52E2, se realiza a distancia la descarga de los resortes de cierre y apertura, con un ciclo C-O y con motor de resorte desenergizado. Posteriormente se desconecta y desmonta el polo central. Para resolver el problema, se toma la decisión en terreno de cambiar el interruptor completo para reemplazar el interruptor en fallo.

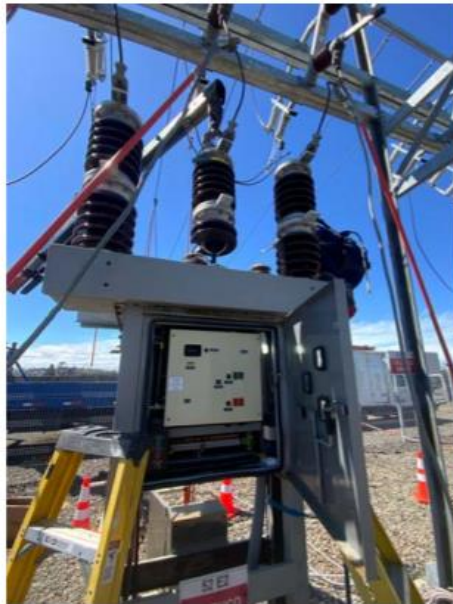
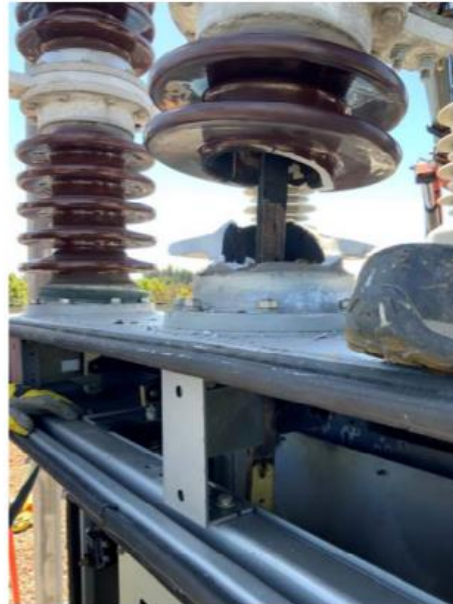
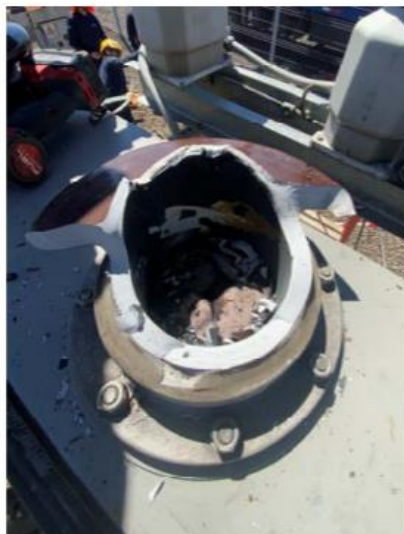
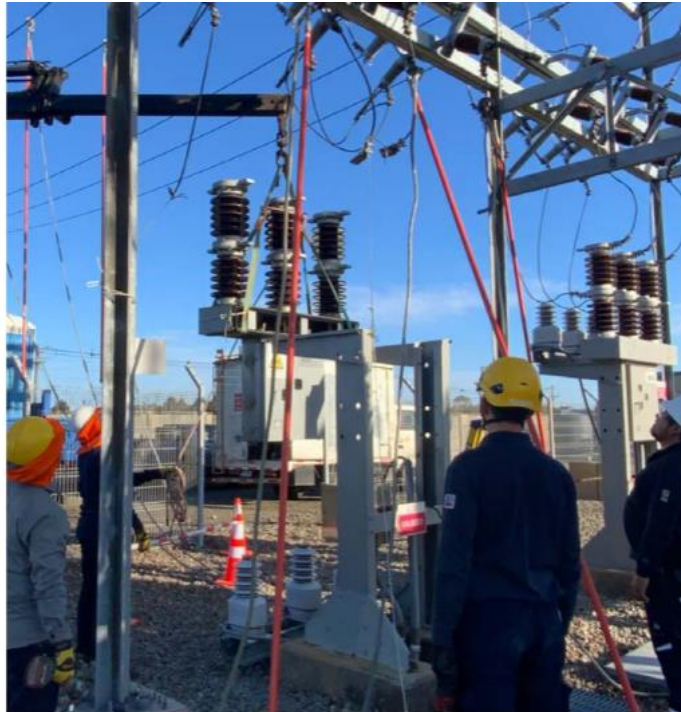
Base del pedestal del polo queda en el bastidor del interruptor

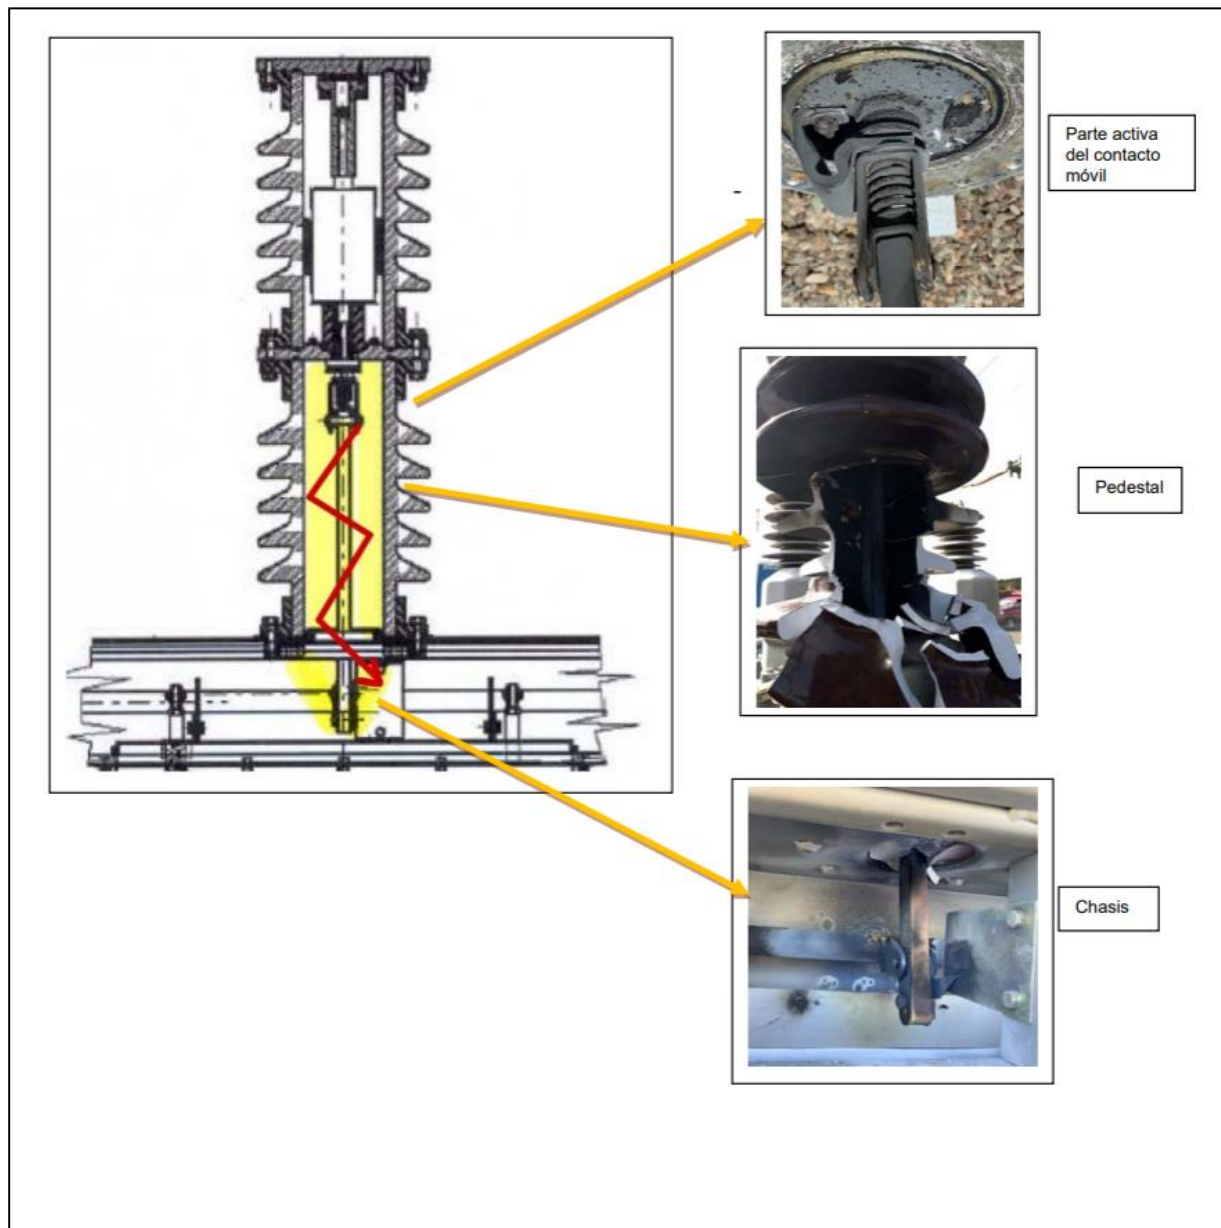
La inspección en sitio de las piezas muestra claramente que el flach over (arc flash) se produjo entre la parte activa del contacto móvil y el chasis, en el interior del pedestal, como se muestra en el siguiente diagrama.

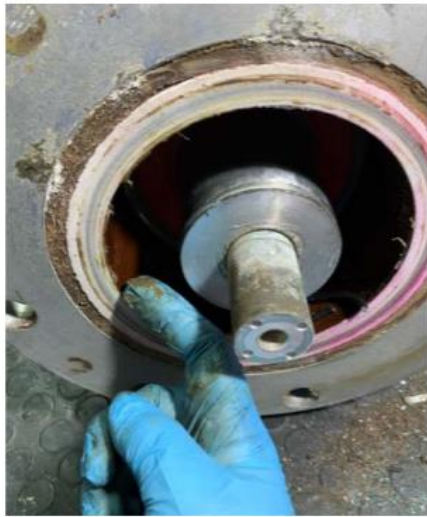
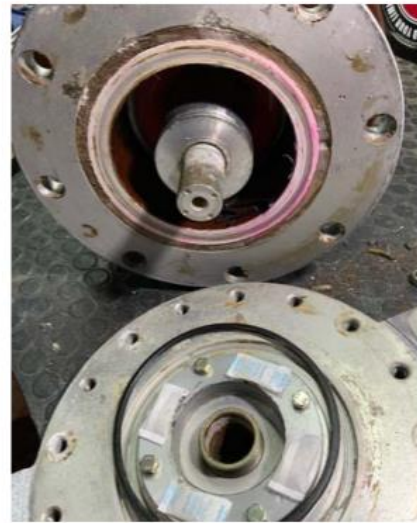
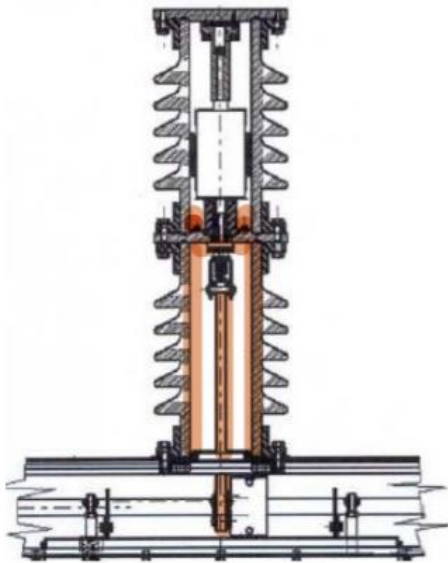
En taller se realiza la apertura de la cámara retirada del polo con la falla y se detecta en el interior grasa y restos de aceite, además de sellos en mal estado, que escurrieron por la barra aisladora y el interior del pedestal. Cabe mencionar que el armado de esto, se produce directamente en fabrica y no es accesible en una intervención sin producir el desarme del equipo.

En este esquema se muestra los sectores donde se encontraron restos de aceite y grasa en distintos polos.

Internamente se establecerá mesa de trabajo para modificar la hoja de ruta de mantenimiento que incluya la inspección visual de las varillas de accionamiento para este tipo de interruptores, de tal manera de descartar rastros de contaminación en este tipo de accionamientos.
