**Anexo Carta CGET01799-24 en respuesta a carta DE5357-24**

Respecto a la Falla en línea 66 kV Padre las Casas - Pitrufrquén N°1, ocurrida el día 16 de febrero del 2024 a partir de las 11:31, y en base a lo manifestado en carta CGET00525-24 del 02 de abril del 2024.

Confirmación de ejecución exitosa o estado de avance de las acciones a implementar de modo de evitar nuevas fallas en el vano comprendido entre las estructuras N°225 y N°226 de la línea 2x66kV Pitrufrquén - Padre Las Casas.

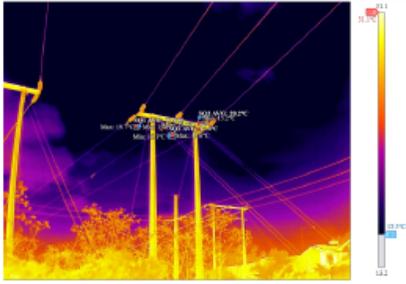
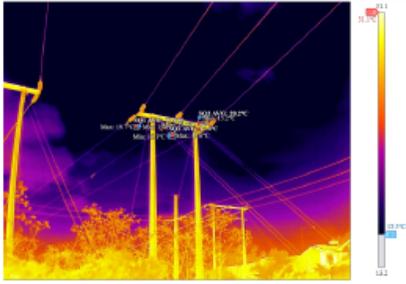
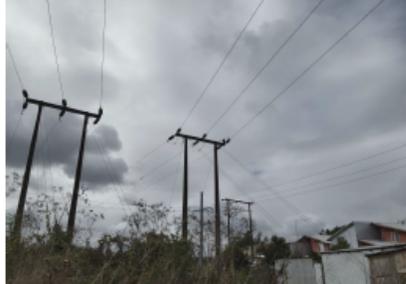
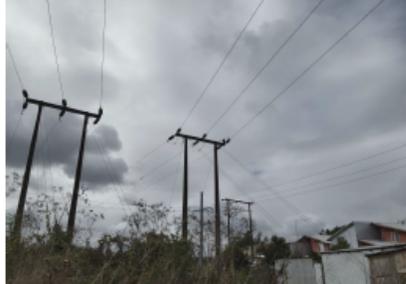
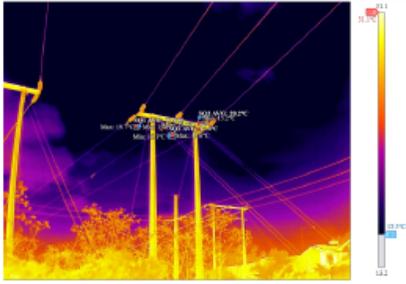
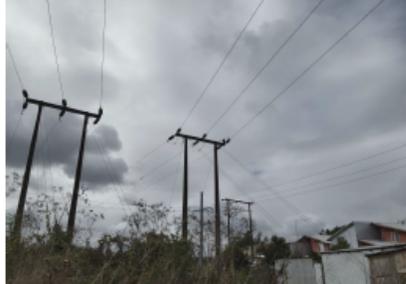
**Figura 1.-** Informe termográfico del estado de las conexiones existente en la estructura 225.

AR3	25,2																												
AR4																													
AR5																													
AR6																													
Prioridad	4-PRIORIDAD BAJA																												
Diferencia de temperatura (°C)	5,6																												
Observaciones																													
SIN PROBLEMAS

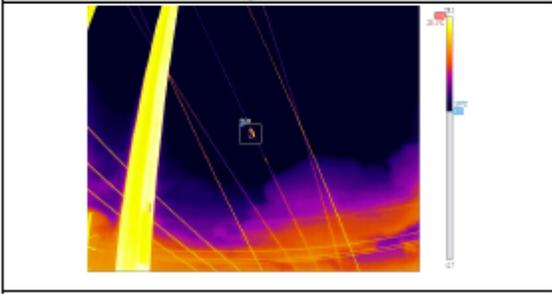
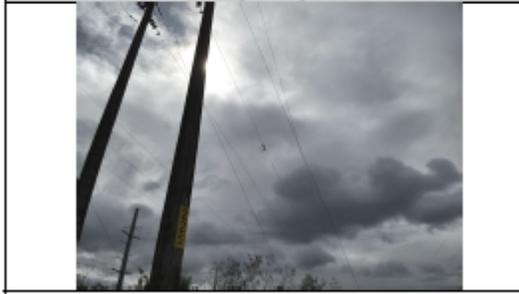
**Figura 2.-** Informe termográfico del estado de la unión existente en el vano 225-226.

<b>Registros de temperaturas (°C)</b>		<b>Prioridad</b>
AR1	22,9	4-PRIORIDAD BAJA
AR2		Diferencia de temperatura (°C)
AR3		0
AR4		Observaciones
AR5		SIN PROBLEMAS
AR6

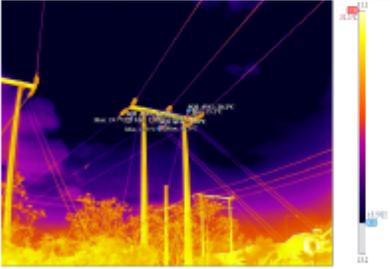
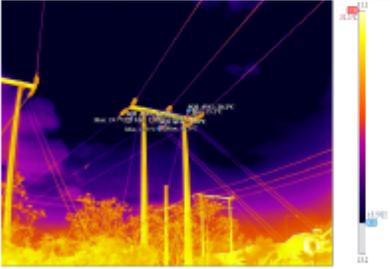
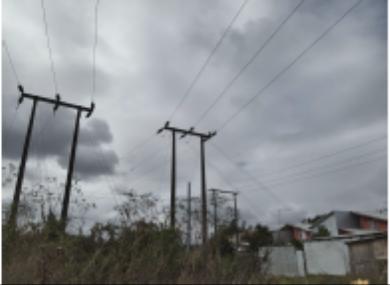
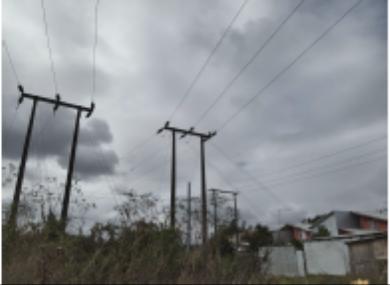
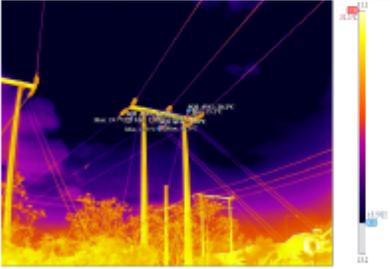
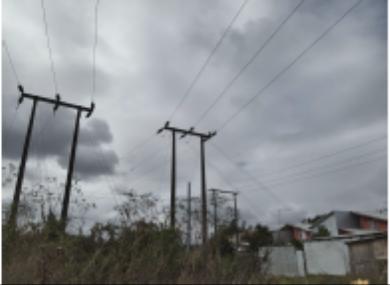
Figura 4.- Informe termográfico del estado de las conexiones existente en la estructura 225

AR3	25,2																												
AR4																													
AR5																													
AR6																													
Prioridad	4-PRIORIDAD BAJA																												
Diferencia de temperatura (°C)	5,6																												
Observaciones																													
SIN PROBLEMAS

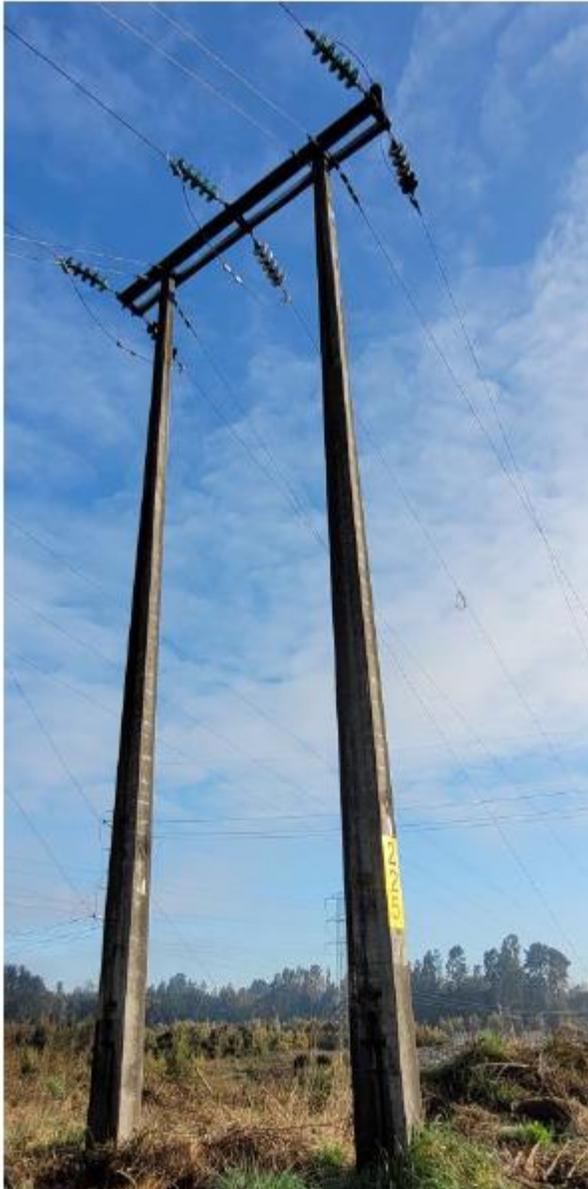
Poste:  
- Bueno

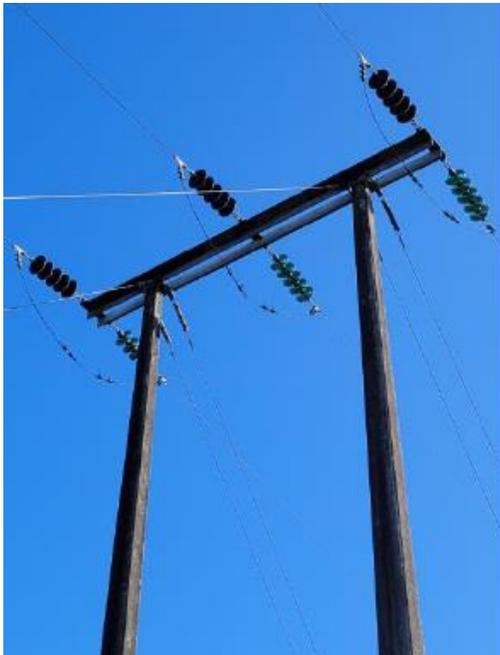
- Bueno

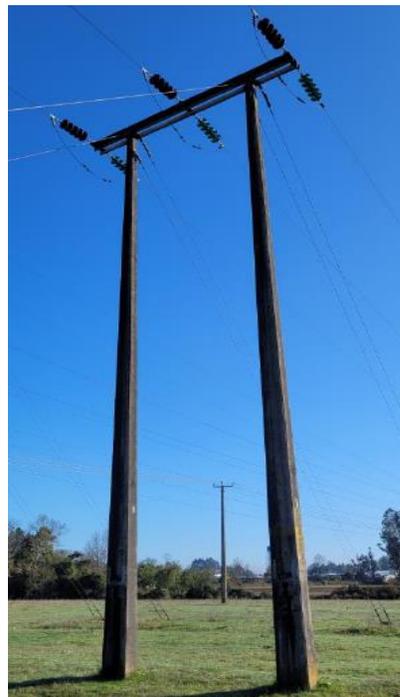
- Bueno

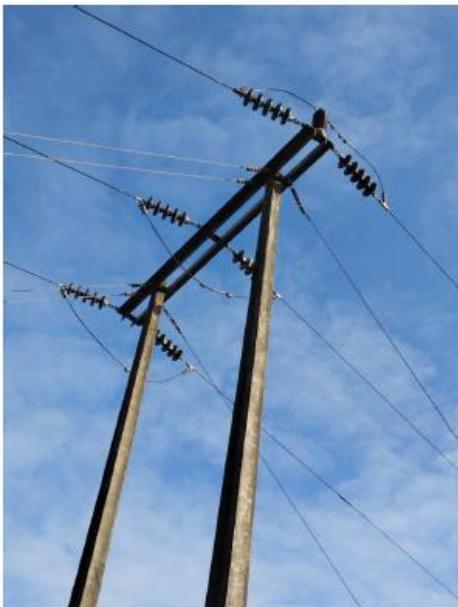
Aislación:  
- Bueno  
Fotografía Aislación:

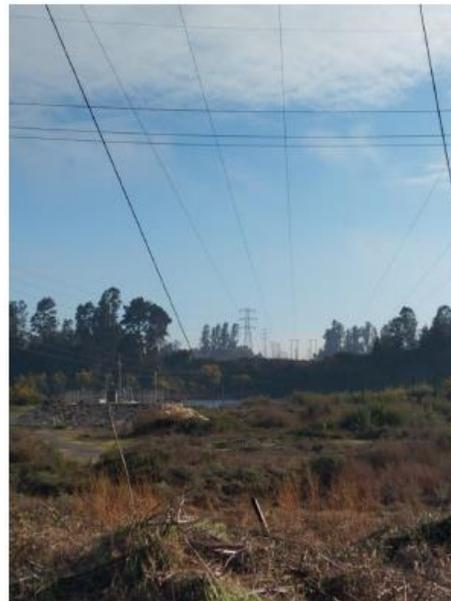
Conductor:  
- Bueno  
Fotografía Conductor:

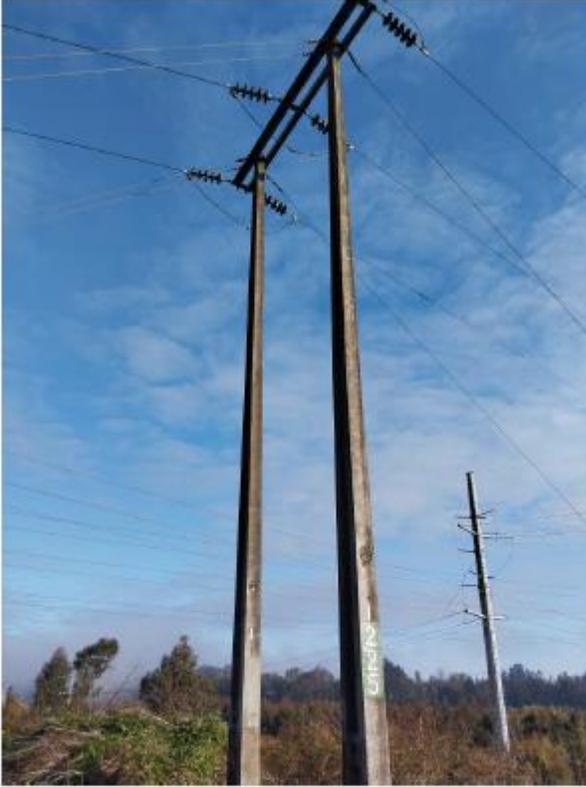
Poste:  
- Bueno  
Fotografía Poste:

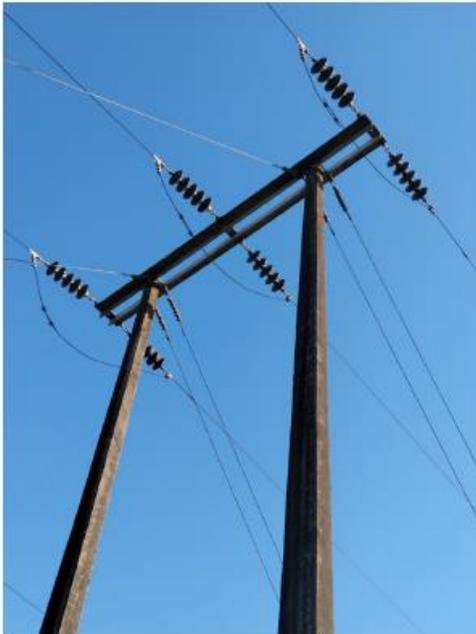
Aislación:  
- Bueno  
Fotografía Aislación:

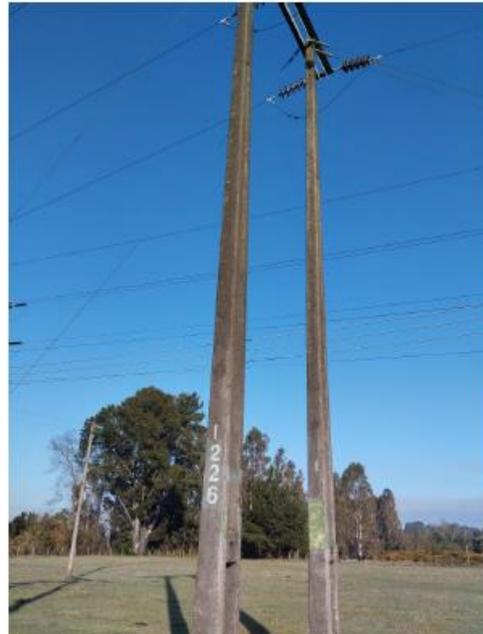
Poste:  
- Bueno  
Fotografía Poste:

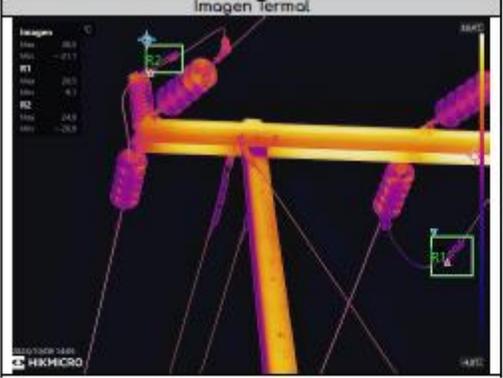
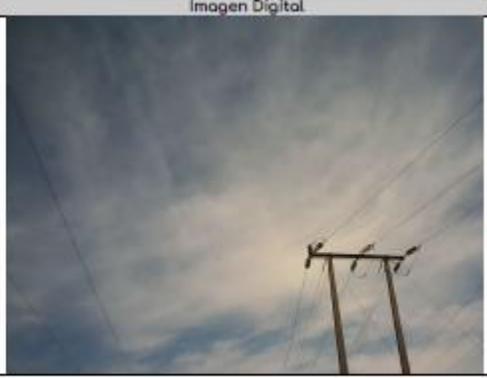
**Figura 1.1.-** Informe termográfico del estado de las conexiones existente en la estructura N° 225

AR1	20,5																						
AR2	24,9																						
AR3																							
AR4																							
AR5																							
AR6																							
Prioridad	4-PRIORIDAD BAJA																						
Diferencia de temperatura (°C)	4,4																						
Observaciones																							
Equipos y elementos sin anomalías térmicas

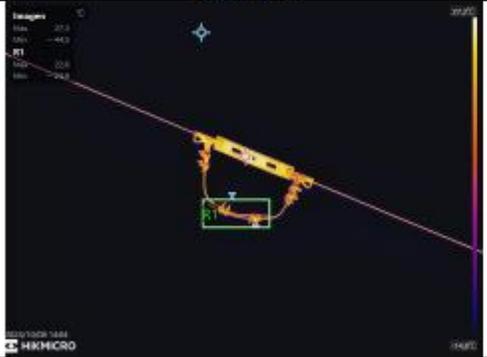
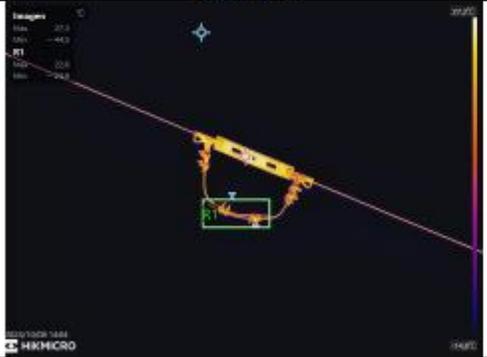
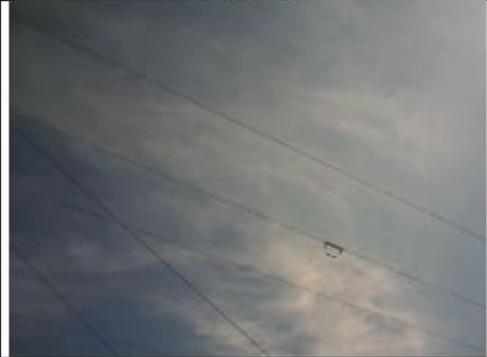
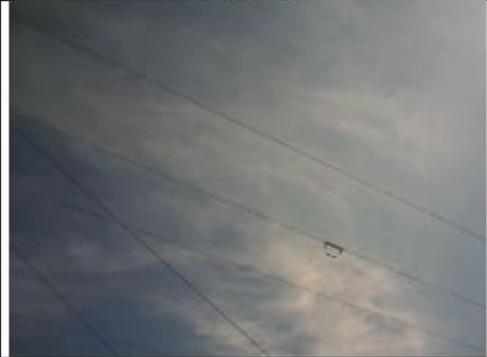
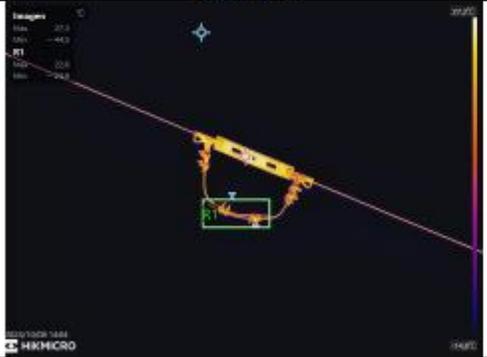
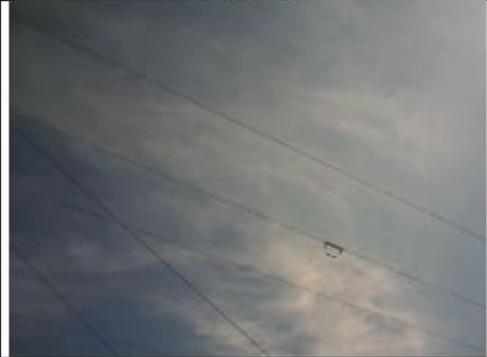
**Figura 2.-** Informe termográfico del estado de la unión existente en el vano 225-226.

Registros de temperaturas (°C)																												
AR1	22,6																											
AR2																												
AR3																												
AR4																												
AR5																												
AR6																												
Prioridad	4-PRIORIDAD BAJA																											
Diferencia de temperatura (°C)	0																											
Observaciones																												
Equipos y elementos sin anomalías térmicas

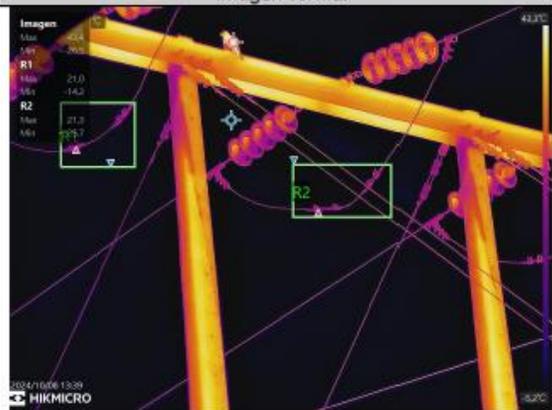
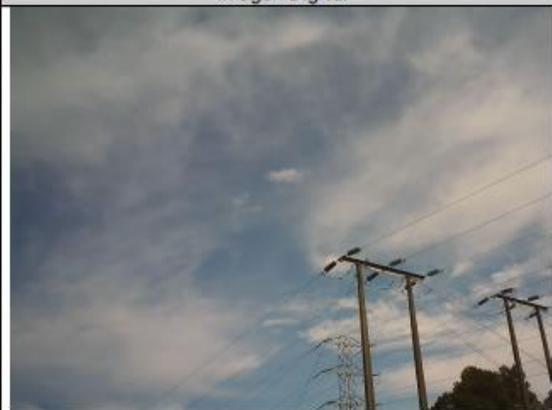
Figura 3.1.- Informe termográfico del estado de las conexiones existente en la estructura N° 226.

Registros de temperaturas (°C)					
AR1		21,0		Prioridad	4-PRIORIDAD BAJA
AR2		21,3		Diferencia de temperatura (°C)	0,3
AR3				Observaciones	
AR4				Equipos y elementos sin anomalías térmicas	
AR5					
AR6

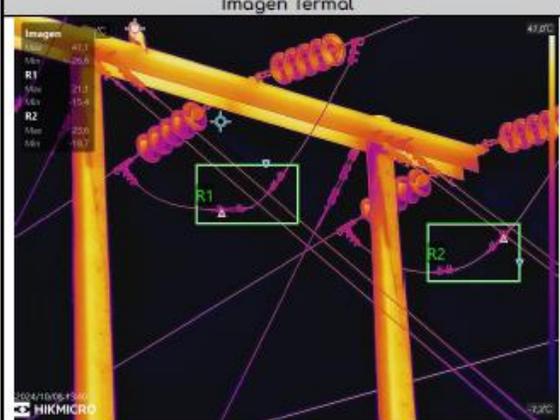
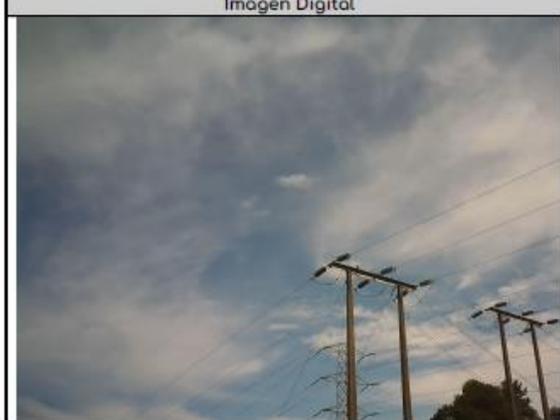
Figura 3.2.- Informe termográfico del estado de las conexiones existente en la estructura N° 226.

Registros de temperaturas (°C)					
AR1		21,1			
AR2		23,6			
AR3					
AR4					
AR5					
AR6					
Prioridad		4-PRIORIDAD BAJA			
Diferencia de temperatura (°C)		2,5			
Observaciones					
Equipos y elementos sin anomalías térmicas

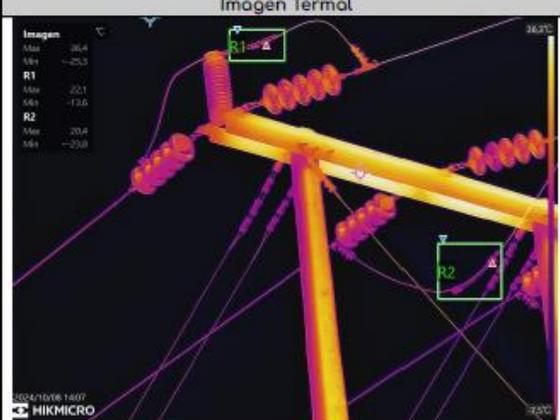
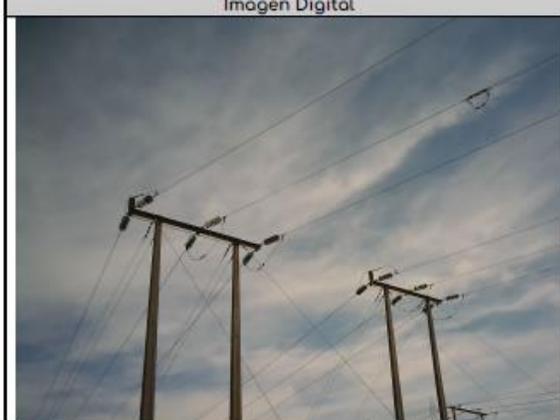
Figura 4.2.- Informe termográfico del estado de las conexiones existente en la estructura N°225.

Registros de temperaturas (°C)					
AR1		22,1		Prioridad	4-PRIORIDAD BAJA
AR2		20,4		Diferencia de temperatura (°C)	1,7
AR3				Observaciones	
AR4				Equipos y elementos sin anomalías térmicas	
AR5					
AR6

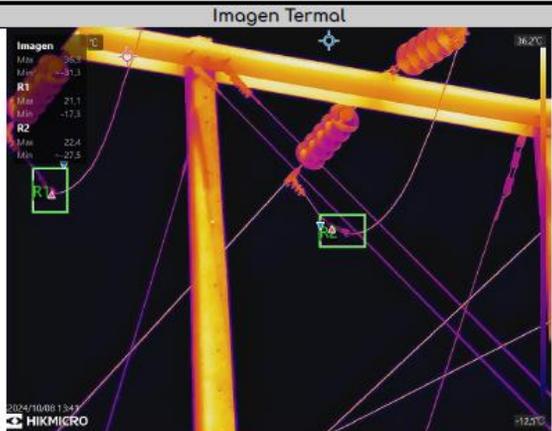
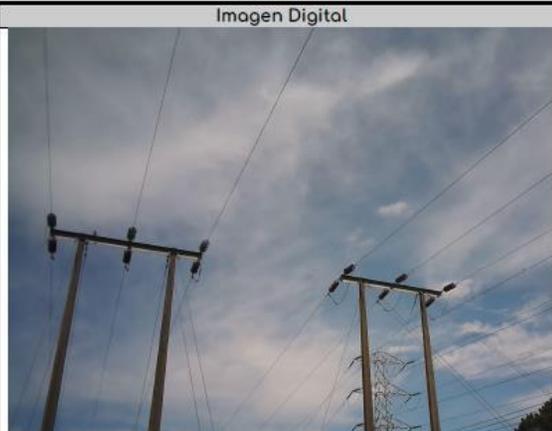
Figura 5.1.- Informe termográfico del estado de las conexiones existente en la estructura N°226

Registros de temperaturas (°C)					
AR1		21,1		Prioridad	4-PRIORIDAD BAJA
AR2		22,4		Diferencia de temperatura (°C)	1,3
AR3				Observaciones	
AR4				Equipos y elementos sin anomalías térmicas	
AR5					
AR6

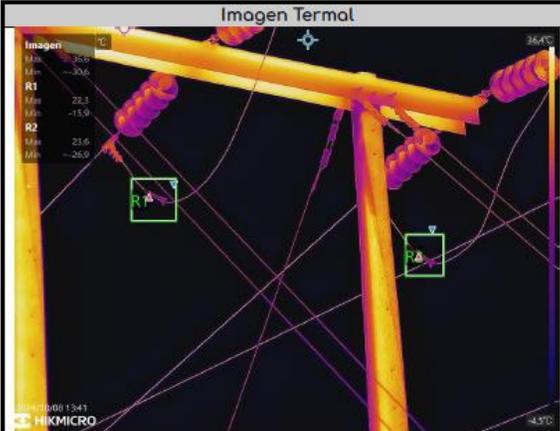
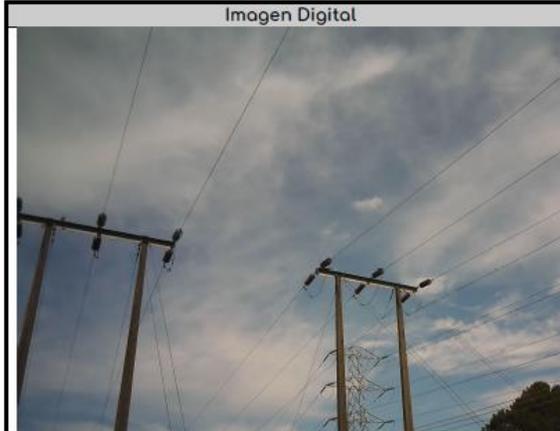
Figura 5.2.- Informe termográfico del estado de las conexiones existente en la estructura N° 226.

Registros de temperaturas (°C)					
AR1		22,3			
AR2		23,6			
AR3					
AR4					
AR5					
AR6					
Prioridad		4-PRIORIDAD BAJA			
Diferencia de temperatura (°C)		1,3			
Observaciones					
Equipos y elementos sin anomalías térmicas
