**Desconexión de la LT 2x500 kV Nueva Maitencillo – Nueva Pan de Azúcar.**

**ANÁLISIS OPERACIONAL DE PROTECCIONES ELÉCTRICAS**

**EVENTO CEN Nro. 2025001345, 25 DE FEBRERO 2025,  
15:15:41.399 horas**

INFORME DE FALLA 2025/001	Página 2 de 23
	INSTALACIÓN AFECTADA: LT 2X500 kV Nueva Maitencillo – Nueva Pan de Azúcar.

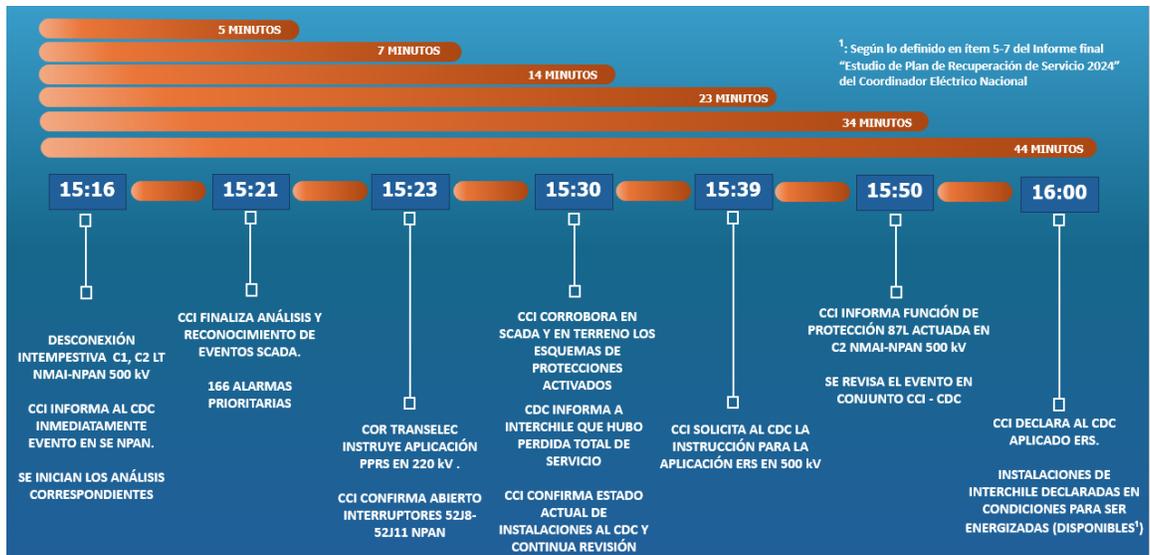
electrógenos para asegurar la alimentación de Servicios Auxiliares (SSAA), entre otras actividades establecidas en los procedimientos (todas las anteriores acciones fueron ejecutadas principalmente en las subestaciones Nueva Pan de Azúcar, Nueva Maitencillo y Nueva Cardones y el Centro de Control), el Centro de Control de Interchile (CCI) informó al Centro de Despacho y Control (CDC) del Coordinador Eléctrico Nacional, de acuerdo a la normativa vigente, que a las 16:00 horas (44 minutos después de ocurrido el evento), ya se tenía aplicado su esquema de recuperación en 220 y 500 kV, quedando en condiciones de ser energizados (disponibles)<sup>1</sup> y a la espera de la instrucción operativa como se observa en la figura 2.

Figura 2. Cronología de la recuperación del servicio de InterChile<sup>2</sup>.

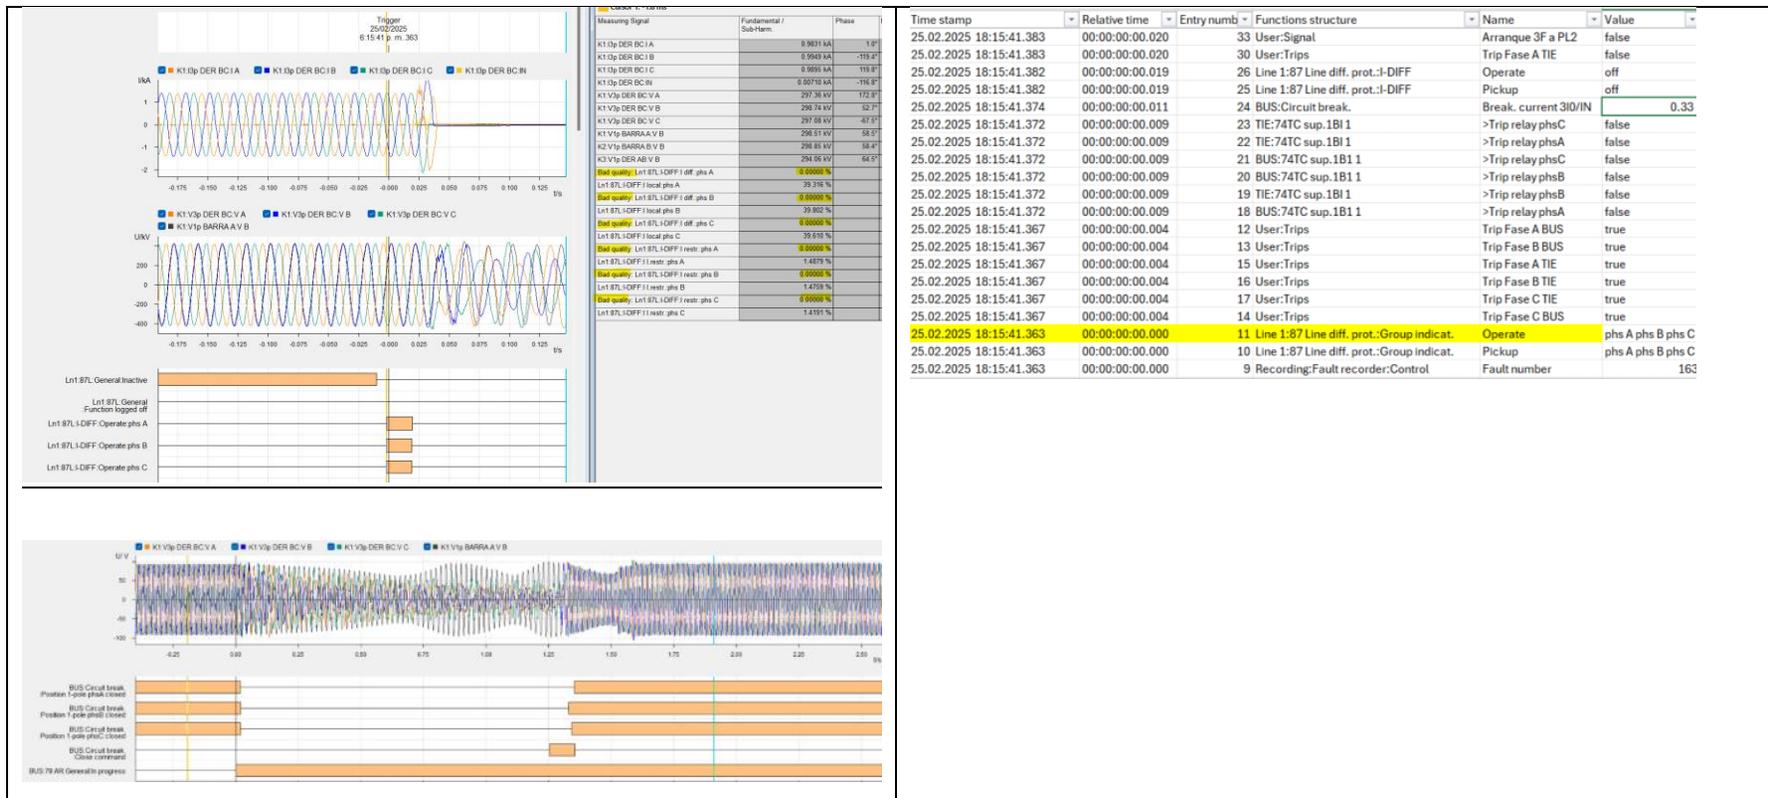
A las 15:15:41 horas, se produjo el disparo tripolar de la protección (Sistema 1 PL1) por activación de la función diferencial de línea de Nueva Pan de Azúcar a Nueva Maitencillo C1. La causa del disparo se detalla a continuación:

El sistema 1 PL1 comandó disparo tripolar sobre los interruptores K8/K9 abriendo en un tiempo de 46 ms, por activación de la función diferencial de línea, iniciando el ciclo de reconexión tripolar vía Sistema 2 PL2. Se identificó que el disparo de la función diferencial de línea se dio de forma no esperada e imprevista en el intento de recuperación del canal de comunicaciones durante la resincronización de ésta, en consecuencia, a las 15:15:41 horas se produjo la desconexión de la Línea de Transmisión Eléctrica a doble circuito Nueva Maitencillo – Nueva Pan de Azúcar 500 kV.

Luego de cumplido el tiempo para realizar la reconexión tripolar “tiempo muerto”, el esquema comanda cierre tripolar sobre los interruptores K8/K9 en un tiempo de 1.265 ms, energizando el circuito 1 desde Nueva Pan de Azúcar a Nueva Maitencillo. Operación correcta de acuerdo con sus ajustes.

Figura 3: Representación gráfica del evento visto por el sistema de protecciones numéricas del Sistema 1 PL1, extremo Nueva Pan de Azúcar en 500 kV.

- 87 Line Diff prot.: Resultado Operación de la función de protección y mala calidad de la señal.

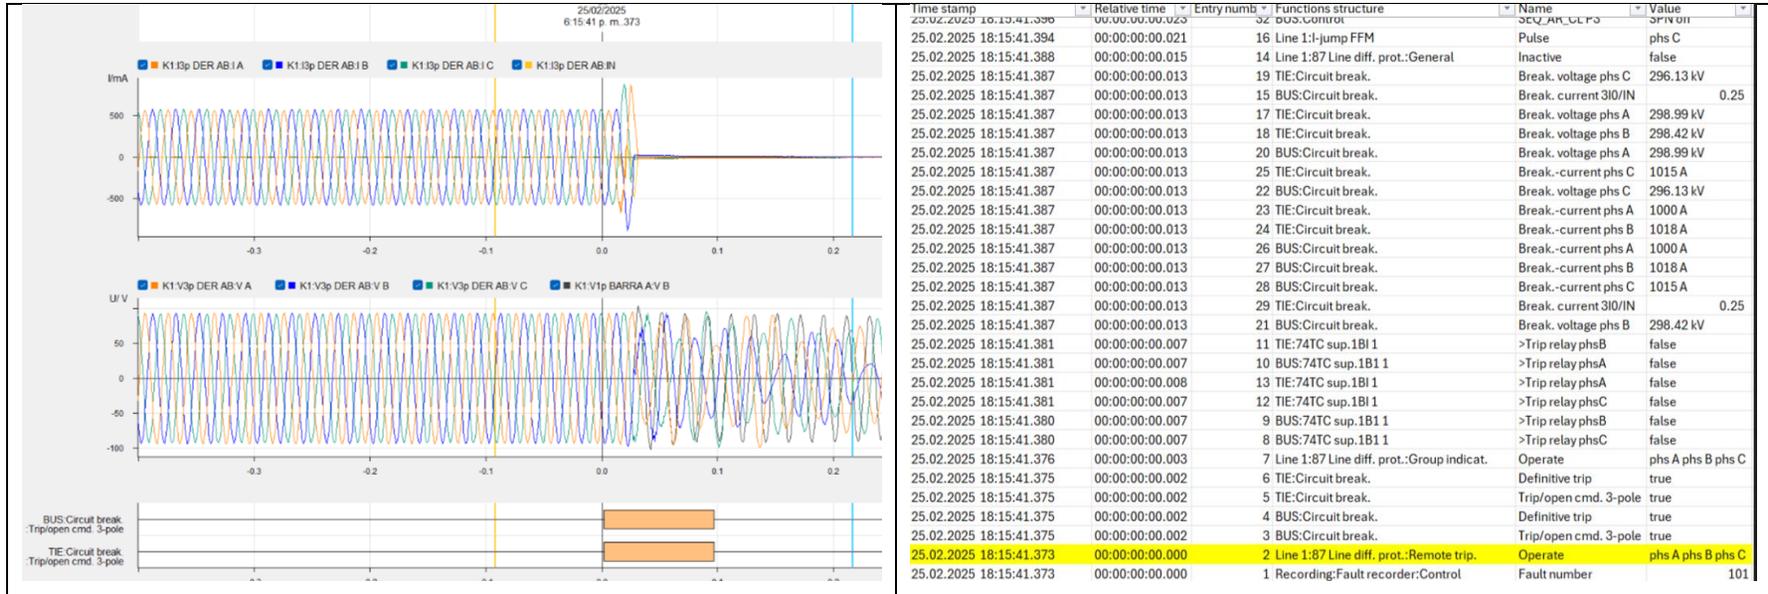
A las 15:15:41:399 horas, se produjo el disparo tripolar de la protección (Sistema 1 PL1) por activación de la función diferencial de línea de Nueva Pan de Azúcar a Nueva Maitencillo C1. La causa del disparo se detalla a continuación:

Del extremo de Nueva Pan de Azúcar se recibe señal de disparo remoto "87L Remote Trip" del esquema diferencial de línea en el Sistema 1 PL1, el cual, comanda disparo tripolar sobre los interruptores K10/K11 abriendo en un tiempo de 40 ms (milisegundos)., iniciando el ciclo de reconexión tripolar.

Luego de cumplido el tiempo para realizar la reconexión tripolar "tiempo muerto", no se llevó a cabo la reconexión automática debido a que no se dieron las condiciones de sincronismo necesarias y seguras por la evolución del sistema en las variables de ángulo, tensión y frecuencia, las cuales no se encontraban dentro de los valores ajustados. Operación correcta de acuerdo con sus ajustes.

Figura 4: Representación gráfica del evento visto por el sistema de protecciones numéricas del Sistema 1 PL1, extremo Nueva Maitencillo en 500 kV.

- 87 Line Diff prot\_Remote trip.: Resultado Operación de la función de protección.

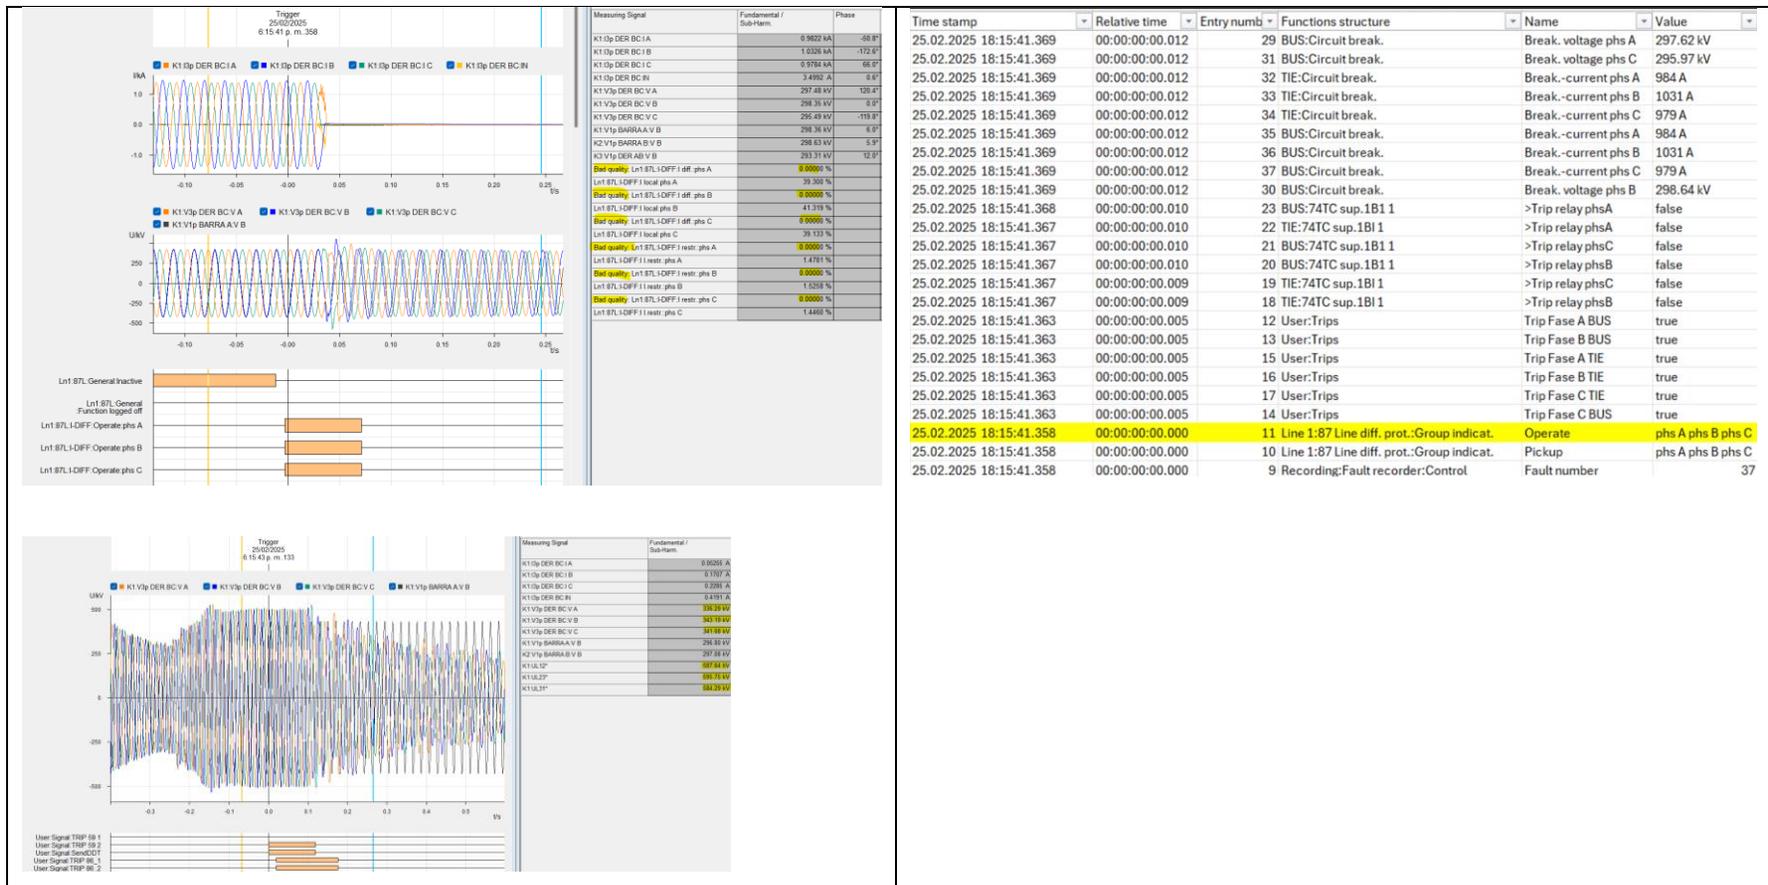
A las 15:15:41 horas, se produjo el disparo tripolar del Sistema de protección 1 PL1 por activación de la función diferencial de línea de Nueva Pan de Azúcar a Nueva Maitencillo C2. La causa del disparo se detalla a continuación:

El Sistema de protección 1 PL1 comandó disparo tripolar sobre los interruptores K11/K12, por activación de la función diferencial de línea, abriendo en un tiempo de 45 ms, iniciando el ciclo de reconexión tripolar vía Sistema 2 PL2. Se identificó que en el intento de recuperación del canal durante la resincronización de la función diferencial de línea se presentó una actuación no esperada e imprevista de dicha función de protección.

El circuito Nueva Pan de Azúcar hacia Nueva Maitencillo quedó energizado desde el extremo de Nueva Maitencillo produciéndose bajo esta condición una sobretensión en el extremo de Nueva Pan de Azúcar de un valor superior a los 555 kV (1,11 p.u.). De acuerdo con la lógica programada del esquema de sobretensión de la etapa 2 en el extremo de Nueva Pan de Azúcar, pasados 150 ms, el relé comandó disparo tripolar sobre los interruptores K11/K12 (ambos abiertos), con operación de su relé 86 y enviando disparo transferido directo (TDD) hacia Nueva Maitencillo C2.

Figura 5: Representación gráfica del evento visto por el sistema de protecciones numéricas del Sistema 1 PL1, extremo Nueva Pan de Azúcar en 500 kV.

- 87 Line Diff prot.: Resaltado Operación de la función de protección y mala calidad de la señal.

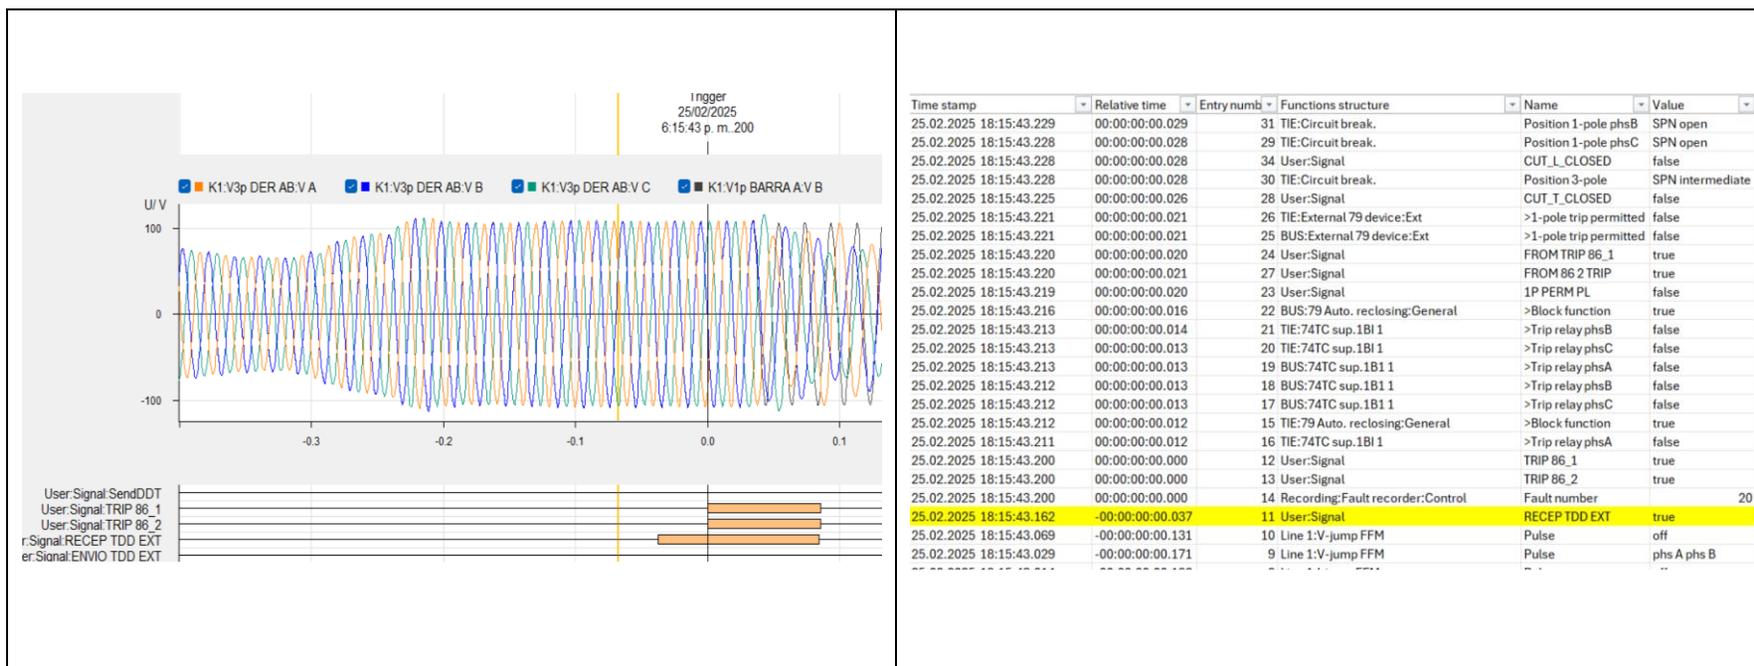
A las 15:15:41 horas, se produjo el disparo tripolar del Sistema de protección 1 PL1 de Nueva Pan de Azúcar a Nueva Maitencillo C2, por activación de la función diferencial de línea, sin embargo, el extremo de Nueva Maitencillo no presentó disparo físico a sus interruptores, dado que el canal de comunicaciones todavía no había sido reconocido por la función de protección diferencial del Sistema 1 PL1.

Por lo anterior, el circuito Nueva Pan de Azúcar hacia Nueva Maitencillo quedó energizado desde el extremo de Nueva Maitencillo, produciéndose bajo esta condición, una sobretensión en el extremo de Nueva Pan de Azúcar de un valor superior a los 555 kV (1,11 p.u.). De acuerdo con la lógica programada del esquema de sobretensión, se presentó operación de la etapa 2 en el extremo de Nueva Pan de Azúcar y se envió orden de disparo transferido directo (TDD) hacia Nueva Maitencillo C2 en un tiempo de 150 ms. Con el envío de TDD se presentó disparo tripolar definitivo sobre los interruptores K7/K8, y operación de su relé 86.

Figura 6: Representación gráfica del evento visto por el sistema de protecciones numéricas del Sistema 1 PL1 extremo Nueva Maitencillo en 500 kV.

- “RECEP TDD EXT”: Recepción de la Transferencia de Desenganche Directo desde S/E Nueva Pan de Azúcar hacia Nueva Maitencillo.

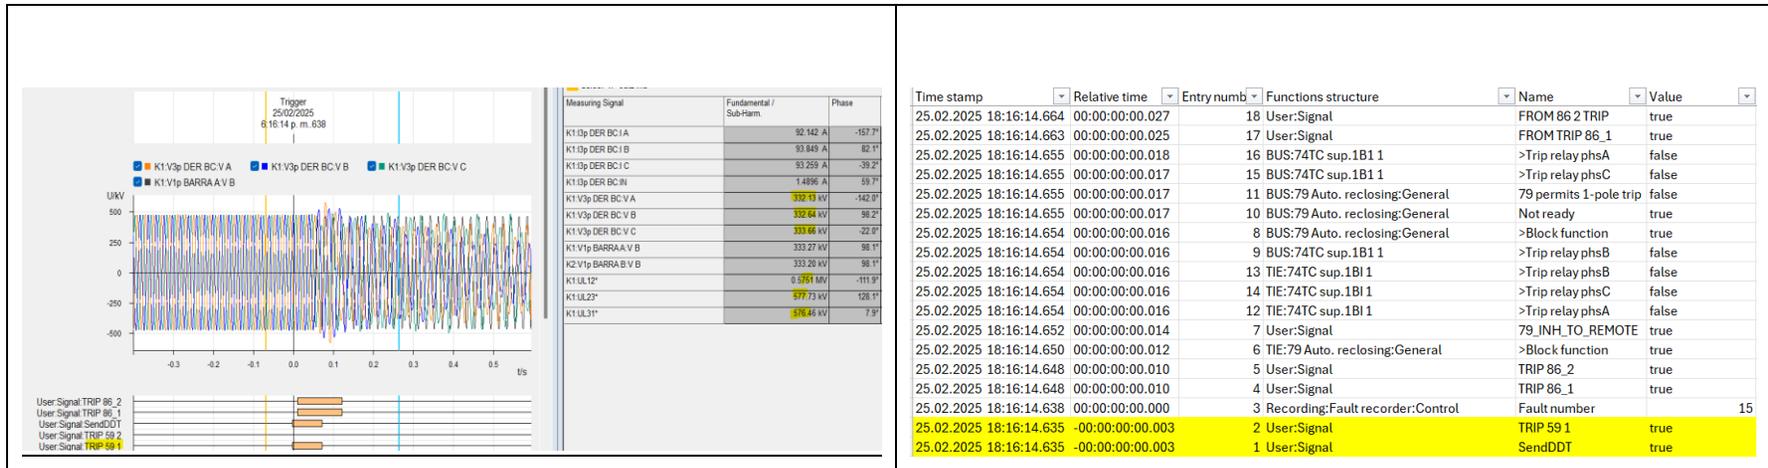
Debido a la condición operativa del Sistema de Potencia, que presentó oscilaciones de tensión, se produjo sobretensión en el extremo de Nueva Maitencillo de un valor superior a los 575 kV (1,15 p.u.). De acuerdo con la lógica programada del esquema de sobretensión de la etapa 1 en el extremo de Nueva Maitencillo, pasados 1200 ms se comandó disparo tripolar sobre los interruptores K12/K11(abierto), con operación de su relé 86 y enviando disparo transferido directo (TDD) hacia Nueva Cardones C1.

Figura 7: Representación gráfica del evento visto por el sistema de protecciones numéricas del Sistema 1 PL1 extremo Nueva Maitencillo en 500 kV.

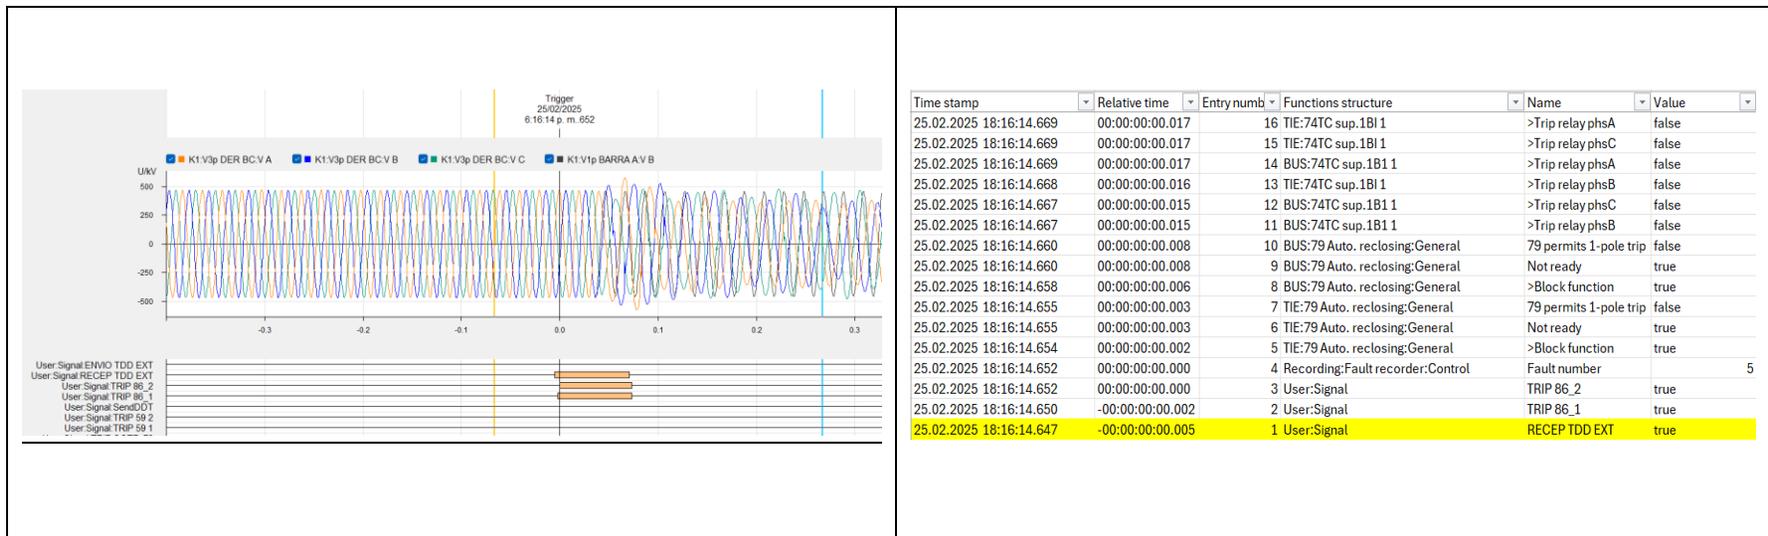
Debido a la condición operativa del Sistema de Potencia, que presentó oscilaciones de tensión, se produjo sobretensión en el extremo de Nueva Maitencillo de un valor superior a los 575 kV (1,15 p.u.). De acuerdo con la lógica programada del esquema de sobretensión, se presentó operación de la etapa 1 en el extremo de Nueva Maitencillo y se envió orden de disparo transferido directo (TDD) hacia Nueva Cardones C1. En un tiempo de 56 ms. desde el envío de TDD se presentó disparo tripolar definitivo sobre los interruptores K2/K3, con operación de su relé 86.

Figura 8: Representación gráfica del evento visto por el sistema de protecciones numéricas del Sistema 1 PL1 extremo Nueva Cardones en 500 kV.

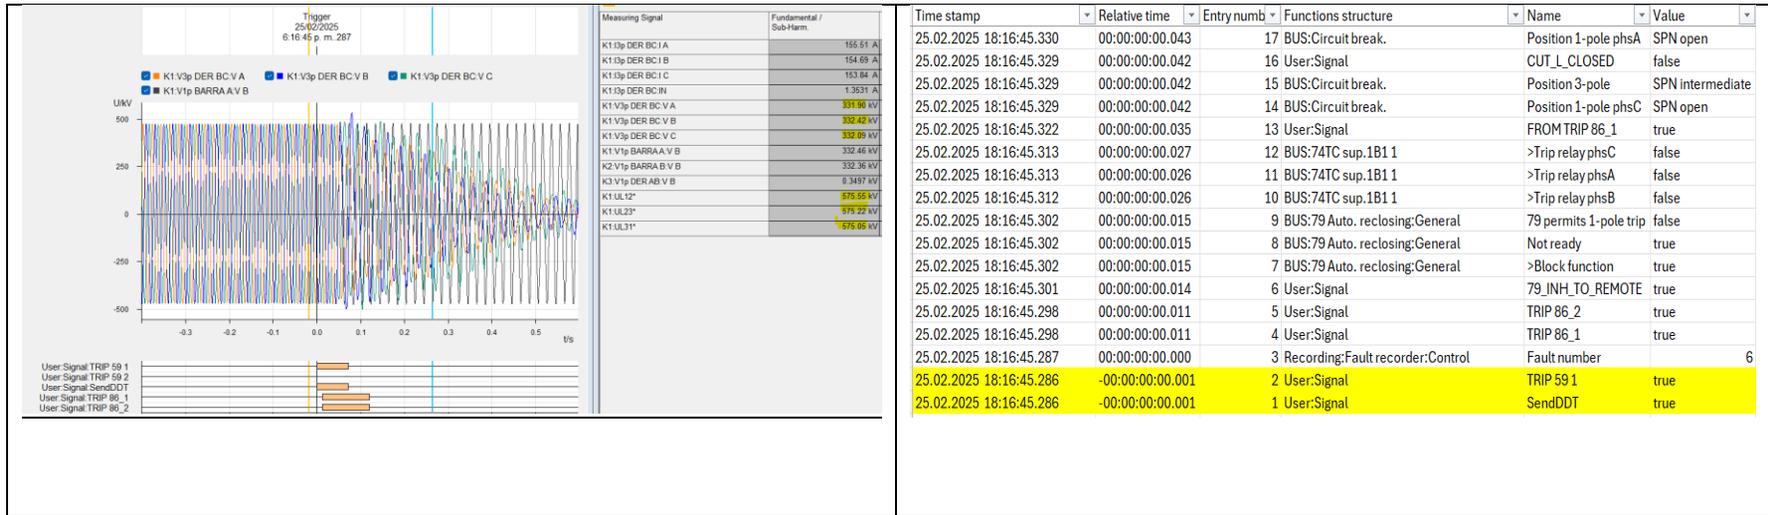
Debido a la condición operativa del Sistema de Potencia, que presentó oscilaciones de tensión, se produjo sobretensión en el extremo de Nueva Maitencillo de un valor superior a los 575 kV (1,15 p.u.). De acuerdo con la lógica programada del esquema de sobretensión de la etapa 1 en el extremo de Nueva Maitencillo, pasados 2400 ms se comandó disparo tripolar sobre los interruptores K9/K8(abierto), con operación de su relé 86 y enviando disparo transferido directo (TDD) hacia Nueva Cardones C2.

Figura 9: Representación gráfica del evento visto por el sistema de protecciones numéricas del Sistema 1 PL1 extremo Nueva Maitencillo en 500 kV.

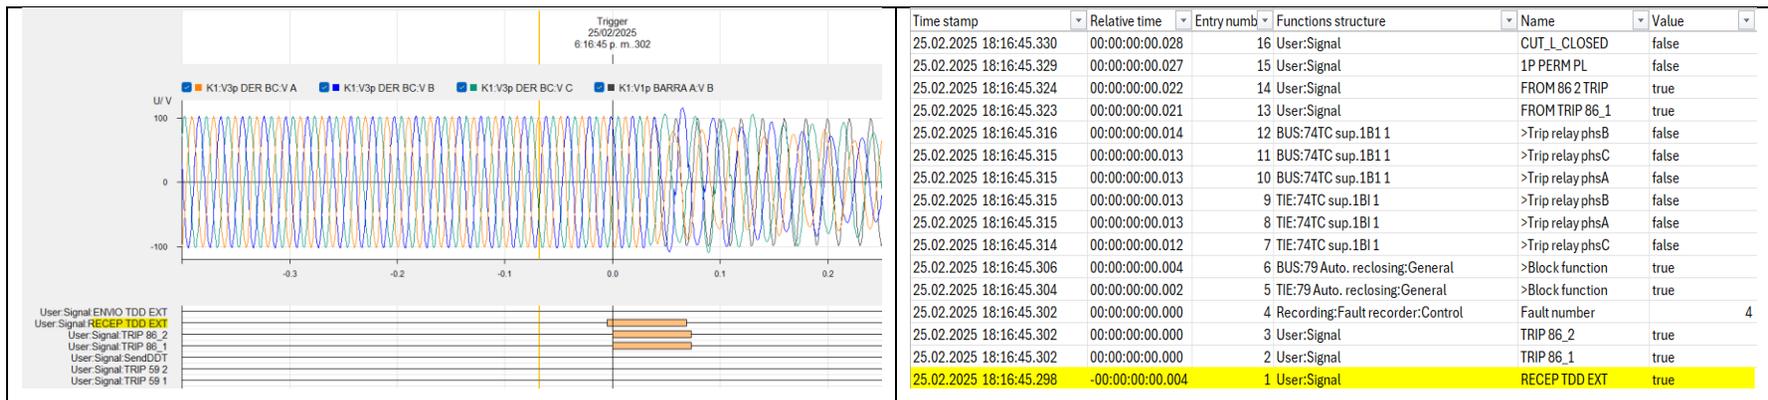
Debido a la condición operativa del Sistema de Potencia, que presentó oscilaciones de tensión, se produjo sobretensión en el extremo de Nueva Maitencillo de un valor superior a los 575 kV (1,15 p.u.). De acuerdo con la lógica programada del esquema de sobretensión, se presentó operación de la etapa 1 en el extremo de Nueva Maitencillo y se envió orden de disparo transferido directo (TDD) hacia Nueva Cardones C2. En un tiempo de 57 ms. desde el envío de TDD se presentó disparo tripolar definitivo sobre los interruptores K5/K6, con operación de su relé 86.

Figura 10: Representación gráfica del evento visto por el sistema de protecciones numéricas del Sistema 2 PL2, extremo Nueva Cardones en 500 kV.
