SMART ELECTRIC SPA
Informe de servicio

Código : PT-SE-EE-IM-
 IN1408-142
 Fecha : 13 -Abr.-25
 Versión : 0
 Página : 1 de 20

**INFORME DE ANÁLISIS DE REDUCCIÓN DE
 GENERACIÓN PFV LLANO DE LLAMPOS**

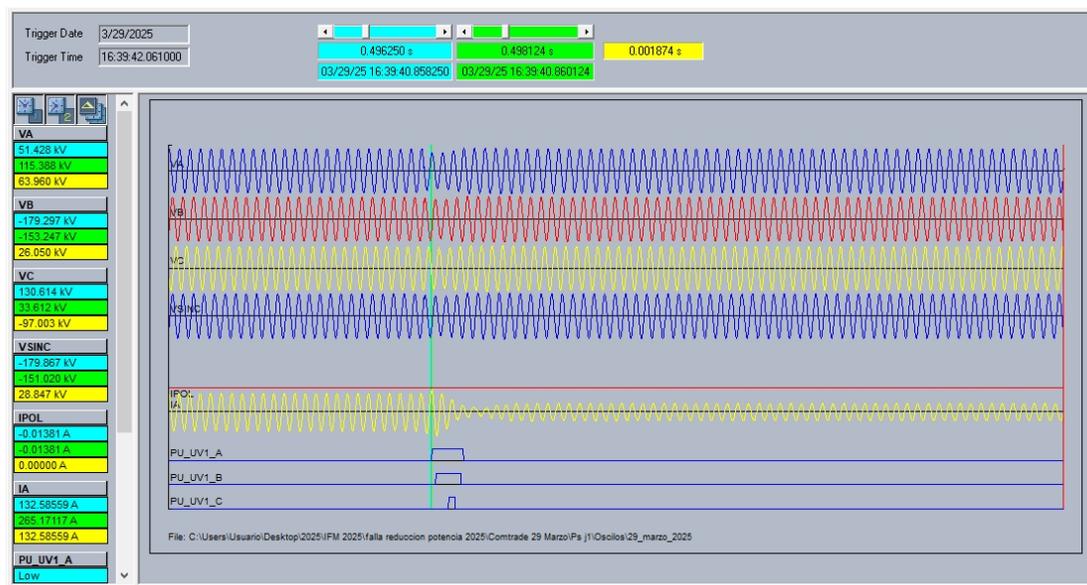
Figura 3-1: Oscilografía P5 52J1

- El sistema SCADA de la central no registra operaciones en los equipos de protección de la S/E transformadora.
- No hay registro de falla, pero sí queda registro oscilográfico del evento.
- Se detecta una anomalía (una baja en la tensión) a la hora de ocurrencia del evento.

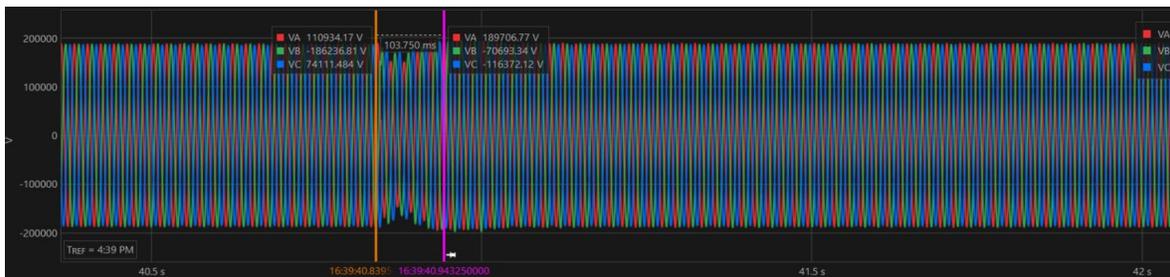
Figura 3-3: Registro de voltajes 29 de marzo

En la siguiente figura, se observa que la tensión se estabiliza en aproximadamente 103,750 ms.

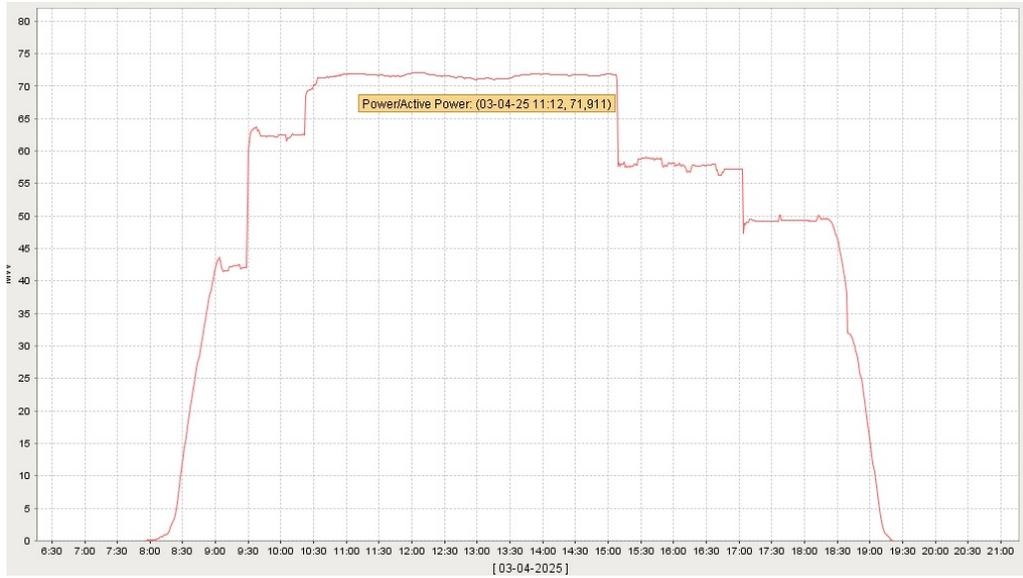
Figura 3-4: Generación diaria en MW registrada para el 3 de abril.

- No se observa una variación en la generación de la central.
- A la hora del evento se registraba una inyección de 71MW sin disminución.

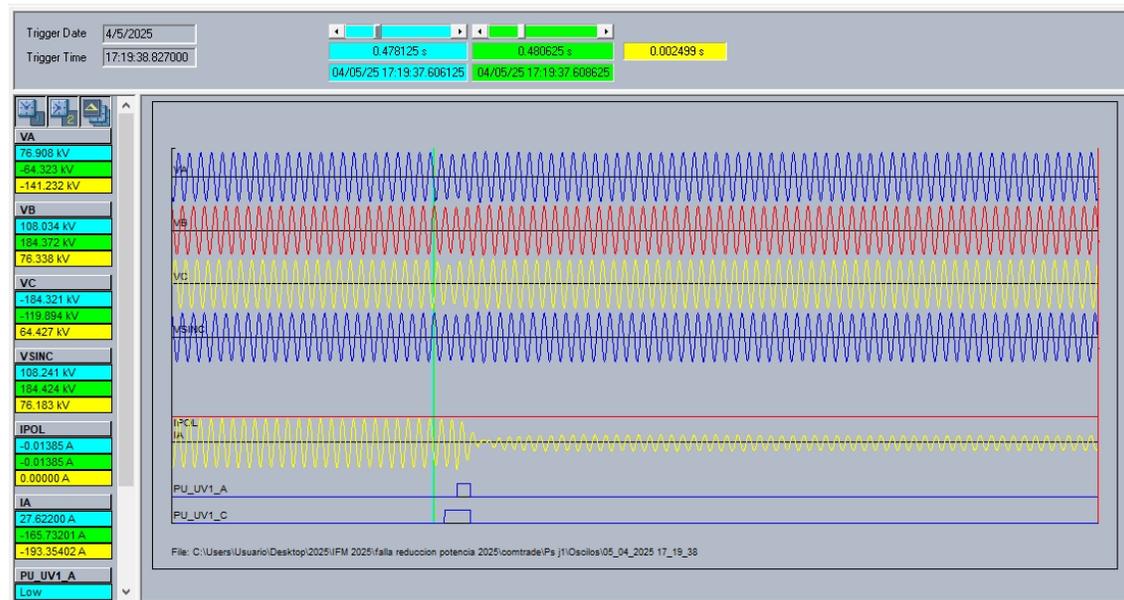
Figura 3-7: Registro oscilográfico 5 de abril.

En las siguientes imágenes (Figura 3-6 y Figura 3-7) se observa un evento, no considerado una falla, ya que no actúan protecciones, pero queda un registro oscilográfico.

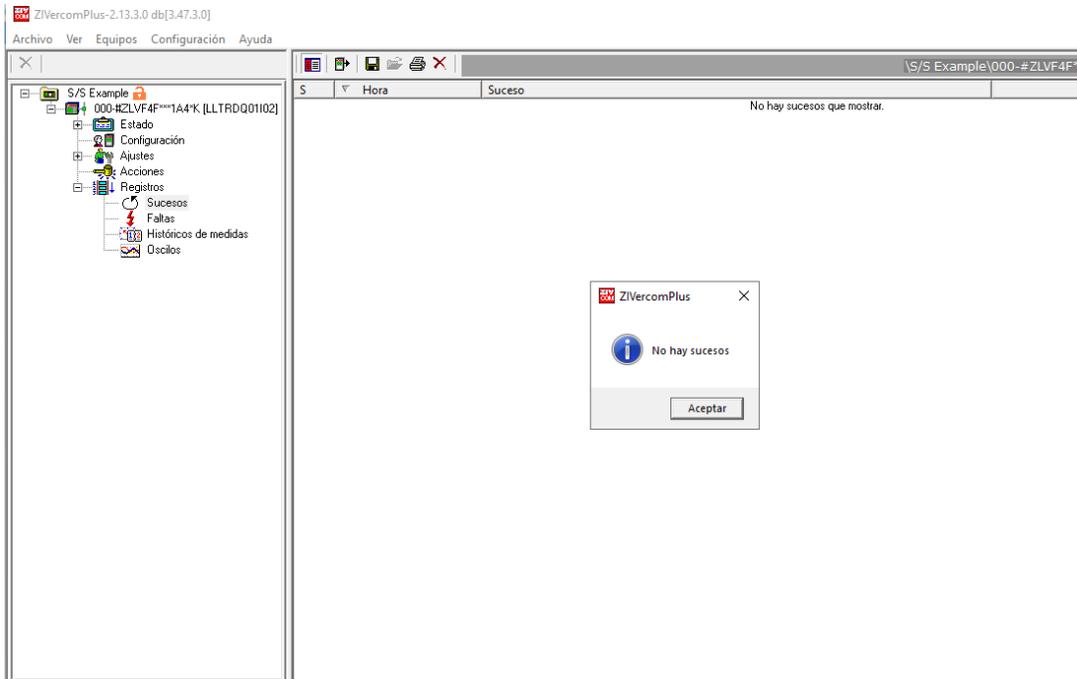
Figura 3-8: Registro de fallas

En la siguiente imagen se observa que el sistema SCADA de la central no registra operaciones en los equipos de protección de la S/E transformadora del parque.

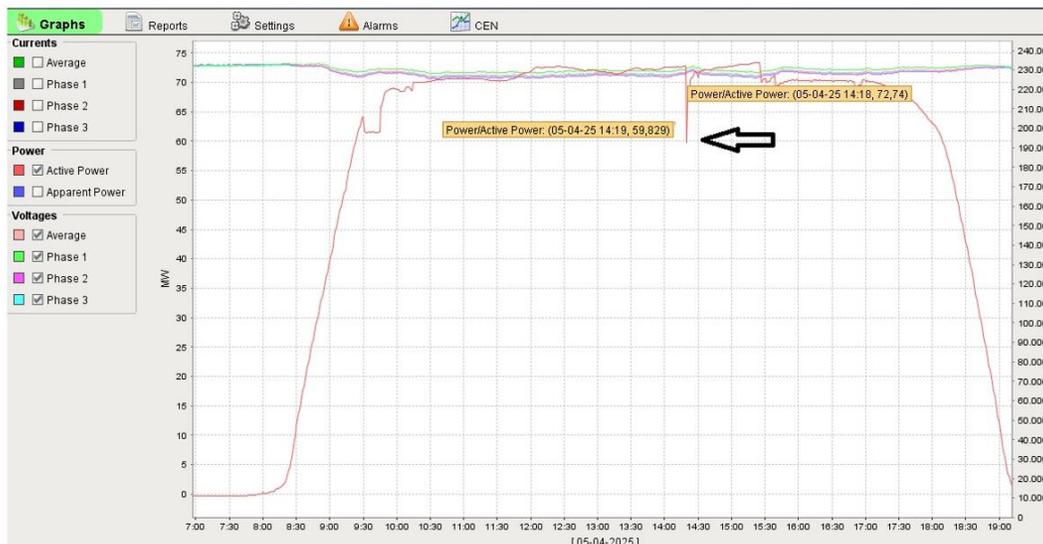
Figura 3-12: Registro de generación 5 de abril de 2025

En las siguientes imágenes (Figura 3-9 y Figura 3-10) se observa que la disminución en la frecuencia de la red comienza aproximadamente 10 minutos antes (color amarillo columna Freq) de registrarse una disminución en la generación del parque (marcado en naranja) de aproximadamente 13 MW.

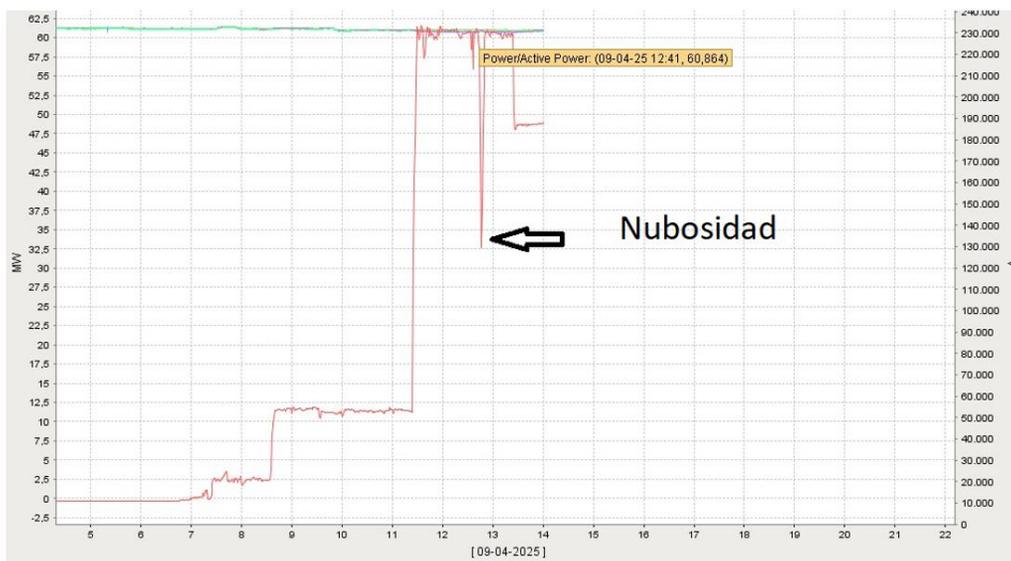
Figura 3-13: Registro de generación del 9 de abril de 2025, en presencia de nubosidad.

Según lo indicado por Amanecer Solar SpA, el comportamiento presentado en 5 de abril se asemeja a las bajas en la generación debido a nubes pasantes, tal como se observa en la siguiente gráfica, de generación del día 9 de abril, en la cual se puede apreciar una disminución aún más pronunciada por el efecto de nubosidad.

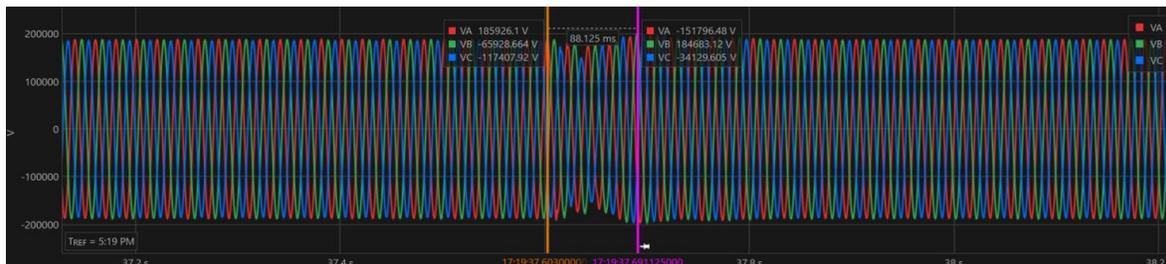
Figura 3-14: Registro de voltajes 5 de abril

En la siguiente figura, se observa que la tensión se estabiliza en aproximadamente 90,125 ms.

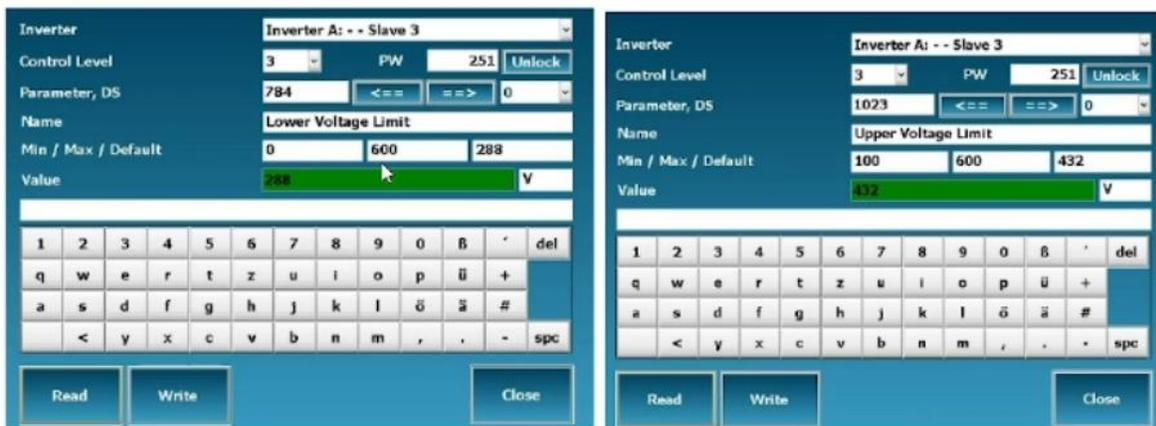
Figura 3-16: Extracto de ajustes de voltaje y frecuencia de inversores Bonfiglioli

En la imagen siguiente se muestra un extracto de los parámetros ajustados en los inversores Bonfiglioli. Se observa que el límite inferior y superior para el voltaje son 288V y 432V, para una tensión de servicio de 360V; es decir se ajusta para permitir una variación de +20% y -20%.

- 1) Revisión de la configuración de los inversores, tanto de la marca INGETEAM como BONFIGLIOLI, a fin de determinar si los ajustes son adecuados según lo que se exige en la Norma Técnica y actúan coordinadamente en relación con el ECAP vigente. En particular, se verificarán los parámetros

relacionados a las tensiones de los inversores que se resincronizaron y que provocaron la baja de generación de la central.

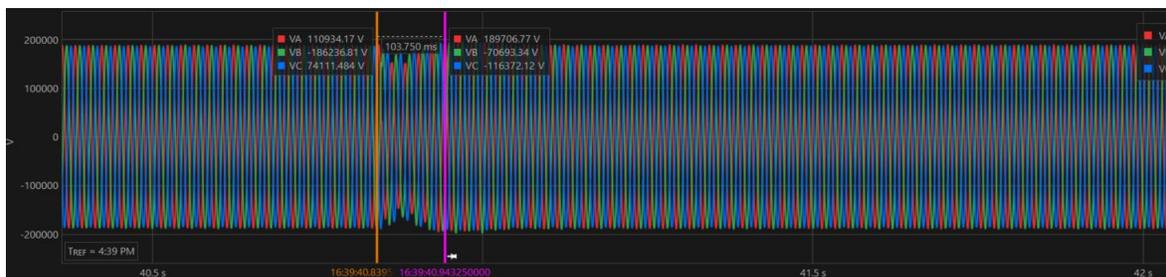
Figura 7-2: Estabilización de la tensión durante el evento del 29 de marzo de 2025

Respecto al evento del 29 de marzo se observa una baja en las tensiones de las fases de aproximadamente un 20% respecto de la tensión nominal de servicio, lo que pudo provocar la resincronización de los inversores que provocaron la disminución de generación del parque, dado que dicho valor coincide con el -20% ajustado en los inversores. Además, en la fecha y la hora señalada, el Coordinador tiene un registro de la ocurrencia de una desconexión en la línea de 500kV Ancoa- Alto Jahuel 3 y 4 (Figura 3-15), lo que puede dar cuenta de las bajas de voltaje observados.

Por otro lado, que el voltaje registrado se estabiliza en aproximadamente 100 [ms], el cual es un tiempo inferior al $T1+20ms=140ms$ indicado en el artículo 3-8 de la Norma Técnica, lo anterior indica que los niveles de voltaje están dentro del rango que exige la Norma Técnica (Artículo 3-8 y 5-40) para la estabilización de la tensión frente a eventos de caídas de voltaje.

Se concluye, para este evento, que variación de voltaje registrada por los inversores provocó la resincronización de algunos de ellos.

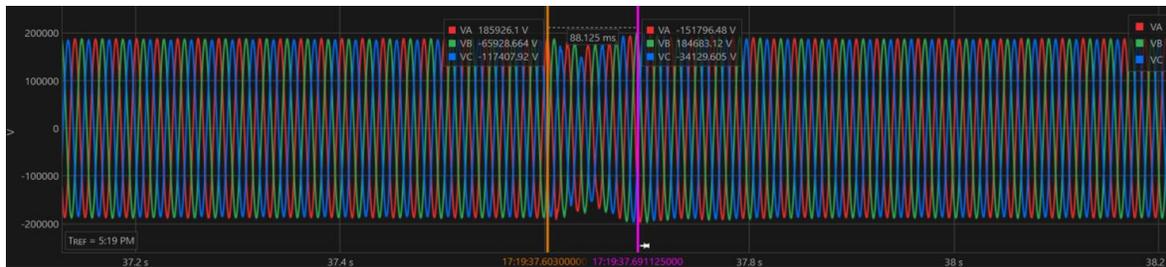
Figura 7-4: Estabilización de la tensión durante el evento del 5 de abril de 2025

Respecto al evento del 5 de marzo se observa una disminución en la tensión; lo anterior podría explicar la desconexión de algunos inversores.

Respecto al evento del 5 de marzo, se observa una disminución en la tensión. Lo anterior (presumiblemente) explicaría la desconexión de algunos inversores.

Por otro lado, que el voltaje registrado se estabiliza en aproximadamente 90 [ms], el cual es un tiempo inferior al $T1+20ms=140ms$ indicado en el artículo 3-8, lo anterior indica que los niveles de voltaje están dentro del rango

que exige la Norma Técnica (Artículo 3-8 y 5-40). Se concluye que la variación de voltaje registrada por los inversores pudo provocar la resincronización de éstos.

Dado que durante el evento no fueron afectados todos los inversores del parque, se recomienda realizar una revisión de los ajustes de los inversores del parque, en particular, aquellos que se resincronizaron durante el evento y verificar si los parámetros ajustados y su respuesta se ajusta a lo que exige la Norma Técnica.

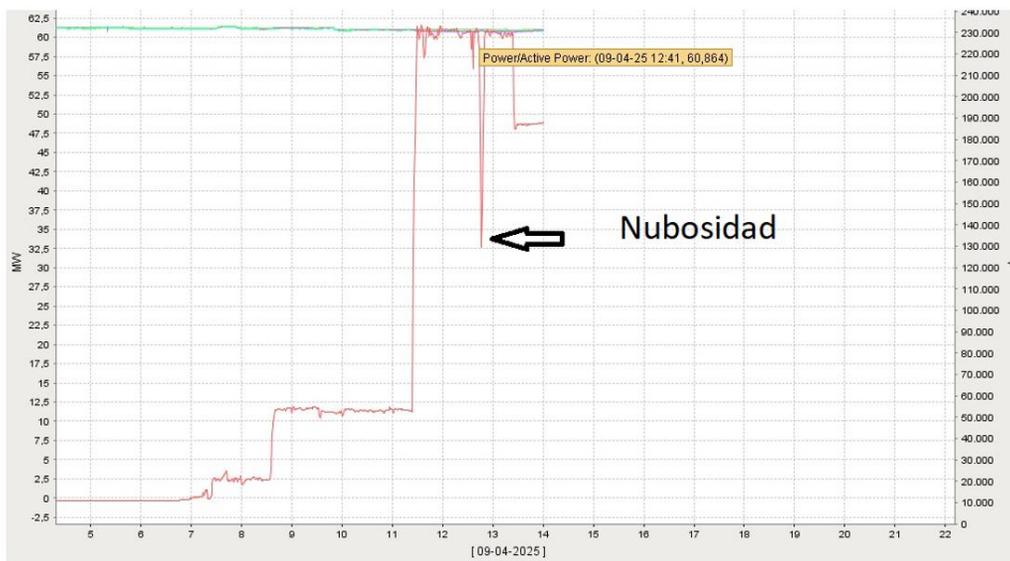
Figura 7-5: Comportamiento de la generación en presencia de nubosidad de paso

También, es posible atribuir la baja en la generación a una nubosidad de paso, dado que el comportamiento en dicha situación es similar observando los antecedentes del día 9 de abril.

También, es posible atribuir la baja en la generación a una nubosidad de paso, dado que el comportamiento de la generación en dicha situación es similar a la del 9 de abril, según se ha explicado anteriormente.
