# INFORME DE FALLA N° 2025003144

**Falla 25 de febrero de 2025**

**COMASA SPA**

**LAUTARO – CHILE**

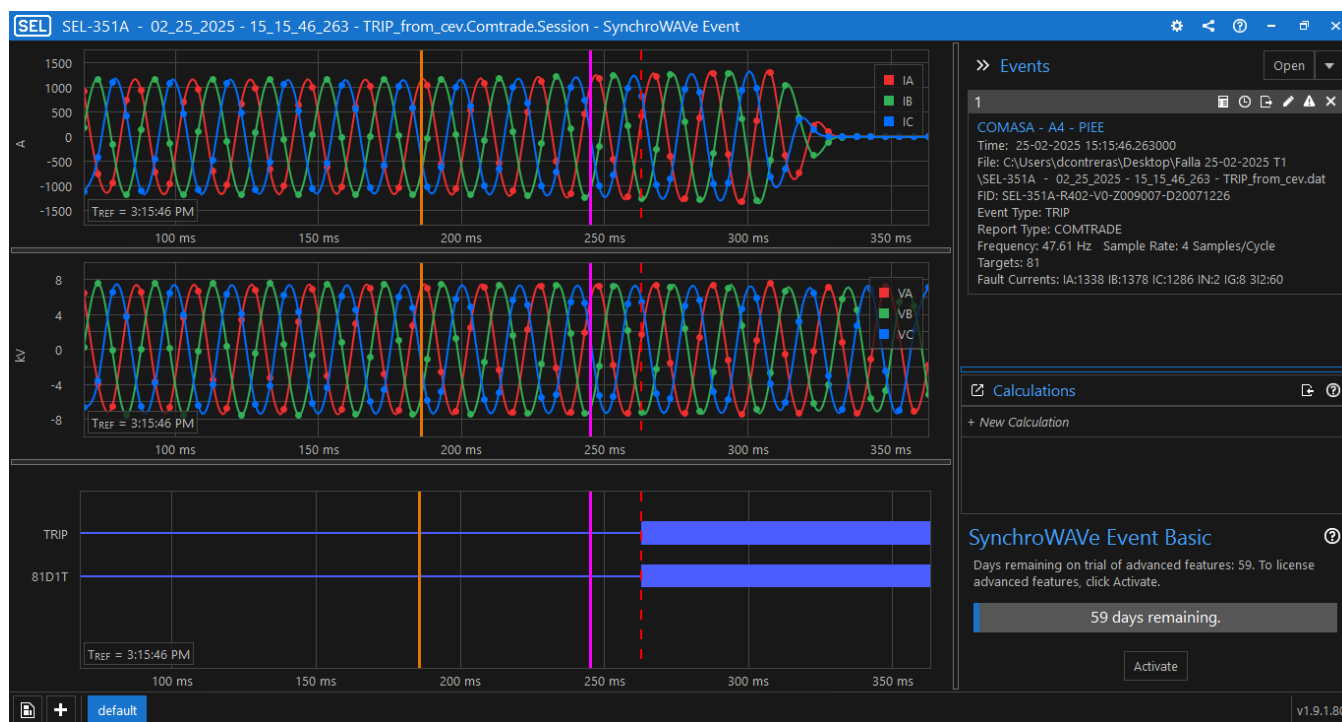
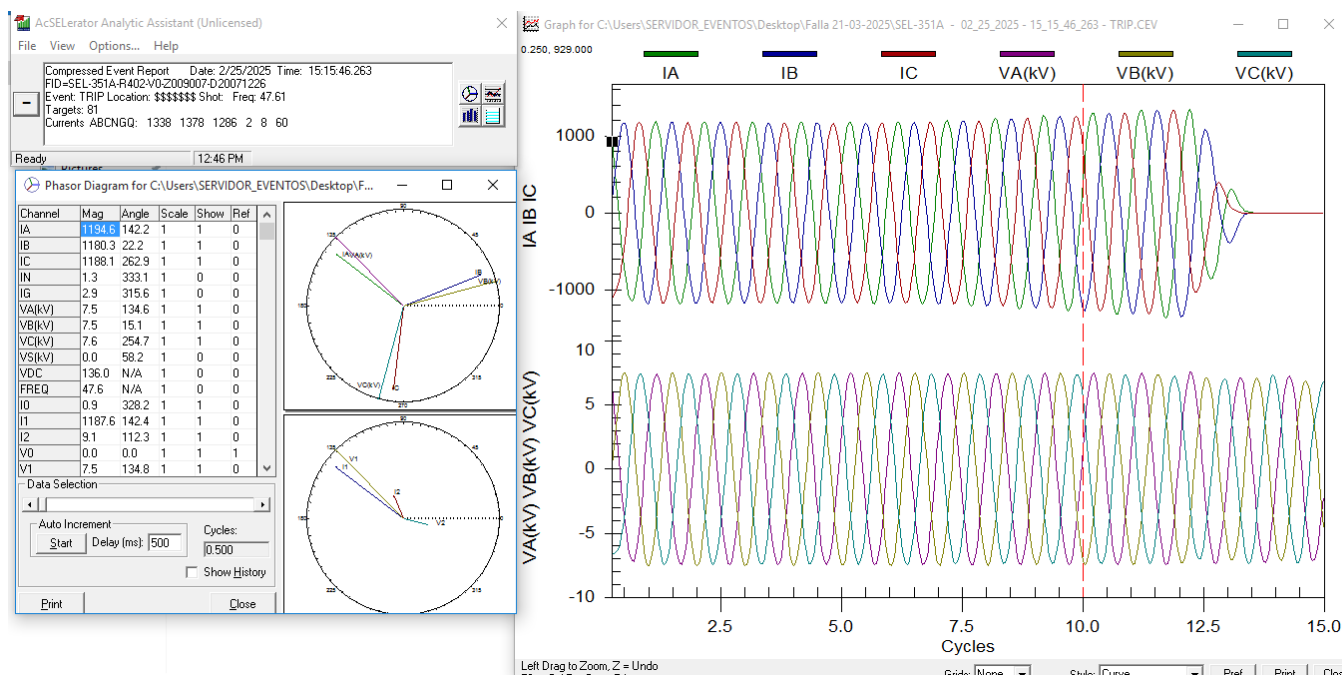
## 8.2 ANEXO N°2: Registro de Oscilográfico de Protecciones de la subestación Interruptor SEL – 351A.

La operación automática de la protección del relé SEL-351A, que actúa sobre el interruptor de los transformadores de la S/E CENTRAL LAUTARO 66 kV, se interpreta de la siguiente manera:

Ante una falla en el sistema interconectado que provoca una disminución abrupta y sostenida de la frecuencia, corriente y voltaje, como resultado de la salida intempestiva de la línea de doble circuito 2x500 kV Nueva Maitencillo - Nueva Pan de Azúcar, se genera una perturbación de gran magnitud en la red. Esta condición es detectada en la S/E CENTRAL LAUTARO 66 kV, lo que activa las protecciones.

En respuesta a este evento, se activaron primeramente las protecciones de ambos transformadores T1 y T2 (variable 81D1T) provocando TRIP y apertura de los interruptores 52CT1 y 52CT2.
