| Tipo de Documento | Minuta Técnica PFV La Huayca II | | | | |
| Proyecto | La Huayca II | | | | |
| Cliente | SPS LA HUAYCA S.A. | | Revisión | 1 | |

## 1. MINUTA TÉCNICA PFV LA HUAYCA II

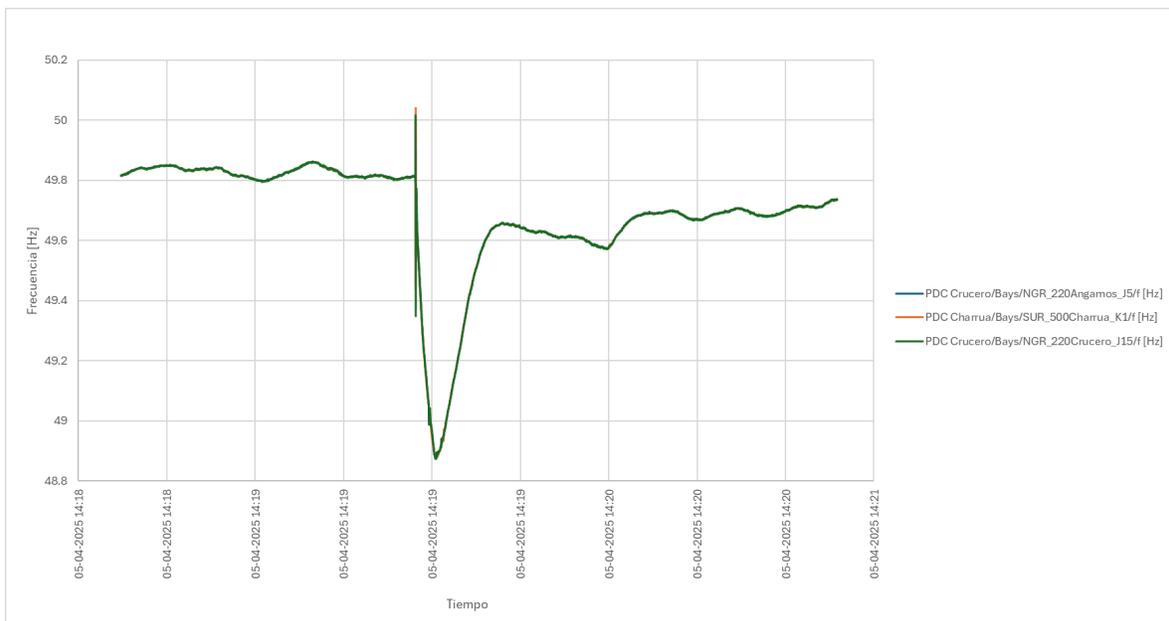
A continuación, se presenta el registro de frecuencia correspondiente al evento del 5 de abril. En este se observa una caída transitoria de frecuencia que alcanzó un mínimo de aproximadamente 48,88 Hz alrededor de las 14:20 hrs. Cabe señalar que esta información fue proporcionada por el Coordinador Eléctrico Nacional.

En concordancia con lo anterior, los registros de SPS LA HUAYCA S.A. indican que a las 14:20 hrs se produjo la apertura de los interruptores correspondientes a los paños BT1 y ET1 de la S/E La Huayca II, provocando la desconexión de la planta.

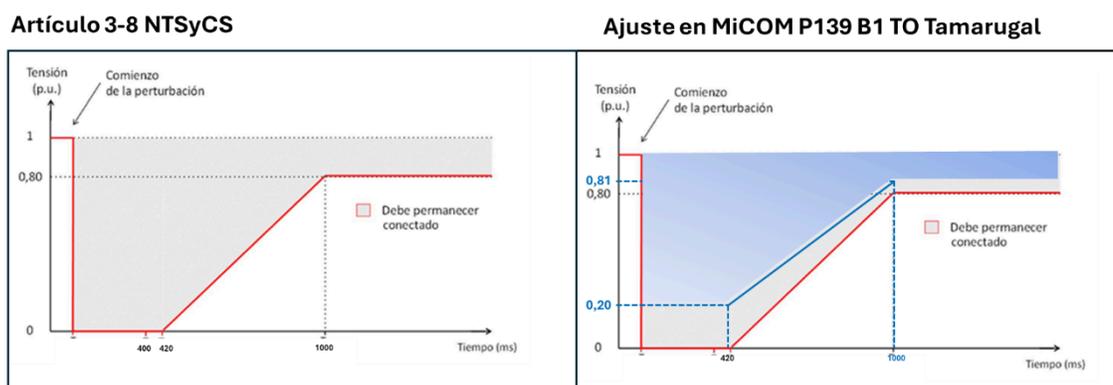
**Figura 4-32: Verificación cumplimiento normativo artículo 3-8 NTSyCS**

Por otra parte, se identificó que el relé MiCOM P139 del sistema 2 en el paño B1 de la S/E Tap Off Tamarugal (66 kV) mantiene habilitada una función de baja tensión (27), configurada con dos etapas de tiempo definido: la primera, con un umbral de 81% de la tensión fase-neutro y una temporización de 1 segundo; la segunda, con un umbral de 20% y un tiempo de 0,42 segundos.

Analizando los ajustes, se determina que la parametrización busca cumplir lo establecido en el artículo 3-8 de la NTSyCS (requerimientos ante huecos de tensión para parques fotovoltaicos y

eólicos), sin embargo, los umbrales no cumplen con el requerimiento de mantener la operación dentro de la zona achurada de la figura contenida en el artículo señalado. A continuación, se muestra la comparativa de lo exigido en la norma versus lo ajustado.

Adicionalmente, se identificó un segundo incumplimiento normativo en los ajustes de la función de baja tensión (27), habilitada en el sistema 2 del relé MiCOM P139 del paño B1 de la S/E Tap Off Tamarugal. Esta función, asociada a la protección de la línea que conecta con el PFV La Huayca II, presenta umbrales configurados por debajo de los mínimos exigidos en el artículo 3-8 de la Norma Técnica de Seguridad y Calidad de Servicio (NTSyCS), relativos a la tolerancia ante huecos de tensión.

Si bien esta función no se activó durante los eventos, el se recomienda efectuar cambios de ajustes para evitar problemáticas futuras, conforme lo detallado en el documento N° 25044-00-ES-IT-001 RB. En este sentido, se propone parametrizar la función de baja tensión (27) del sistema 2 con el mismo ajuste que tiene actualmente el sistema 1, vale decir, un umbral del 76% de la tensión nominal fase-neutro y temporización de 1,5 segundos.
