## INFORME DE FALLA

INFORME CEN 2025002950	TRANSMISORA ELÉCTRICA CORDILLERA SPA.	RG-GO-025
------------------------	---------------------------------------	-----------

Fecha Informe	08 de abril de 2025
Hora Informe	18:10 horas

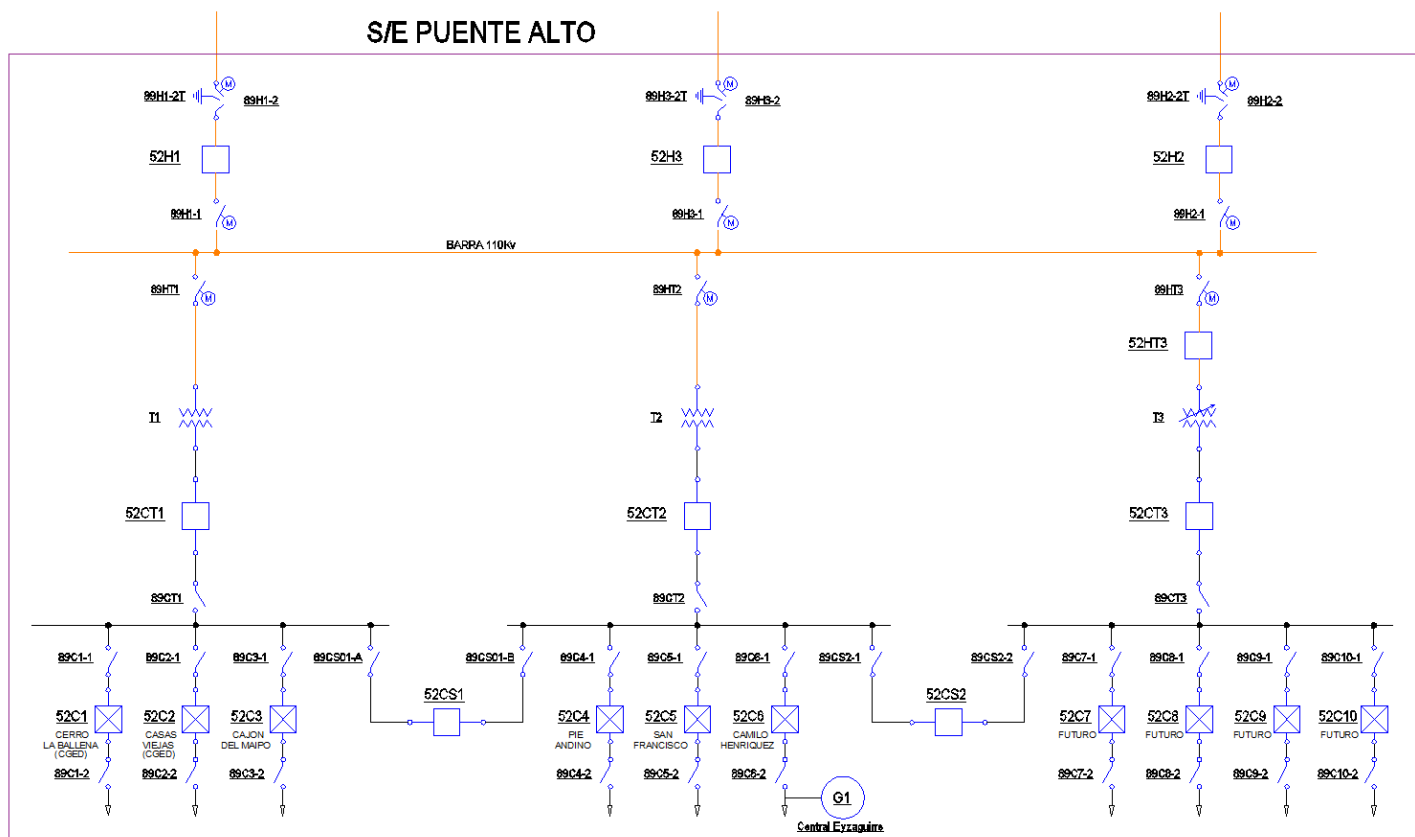
### 6. DIAGRAMA UNILINEAL SIMPLIFICADO

Subestación	Instalación	Descripción
Puente Alto	Alimentador Camilo Henríquez	Pérdida de tensión en punto de inyección

1. Se verifica interruptor 52 C6 de S/E Puente Alto operado por operación de EDAC BF.
2. De acuerdo con información obtenida del CEN, la causa de la falla en el sistema fue que producto de una perturbación línea 500 KV, Ancoa Charrúa 3, interrupción forzada por protecciones con reconexión automática con éxito, lo que provoca variación en la frecuencia baja a 48.8 Hz, operando los esquemas de desprendimiento automáticos de carga EDAC BF.
