ANALISIS DE LA OPERACIÓN DEL  
ESQUEMA DE BAJA FRECUENCIA POR  
CONTINGENCIAS EXTREMAS

Analizar los registros oscilográficos obtenidos luego de la operación del esquema de Protección de Baja Frecuencia por Contingencias Extremas (EDAC CEx), Protección ZIV de Sala 1, SE Piuquenes, día 29 de marzo 2025, 13:39 hrs.

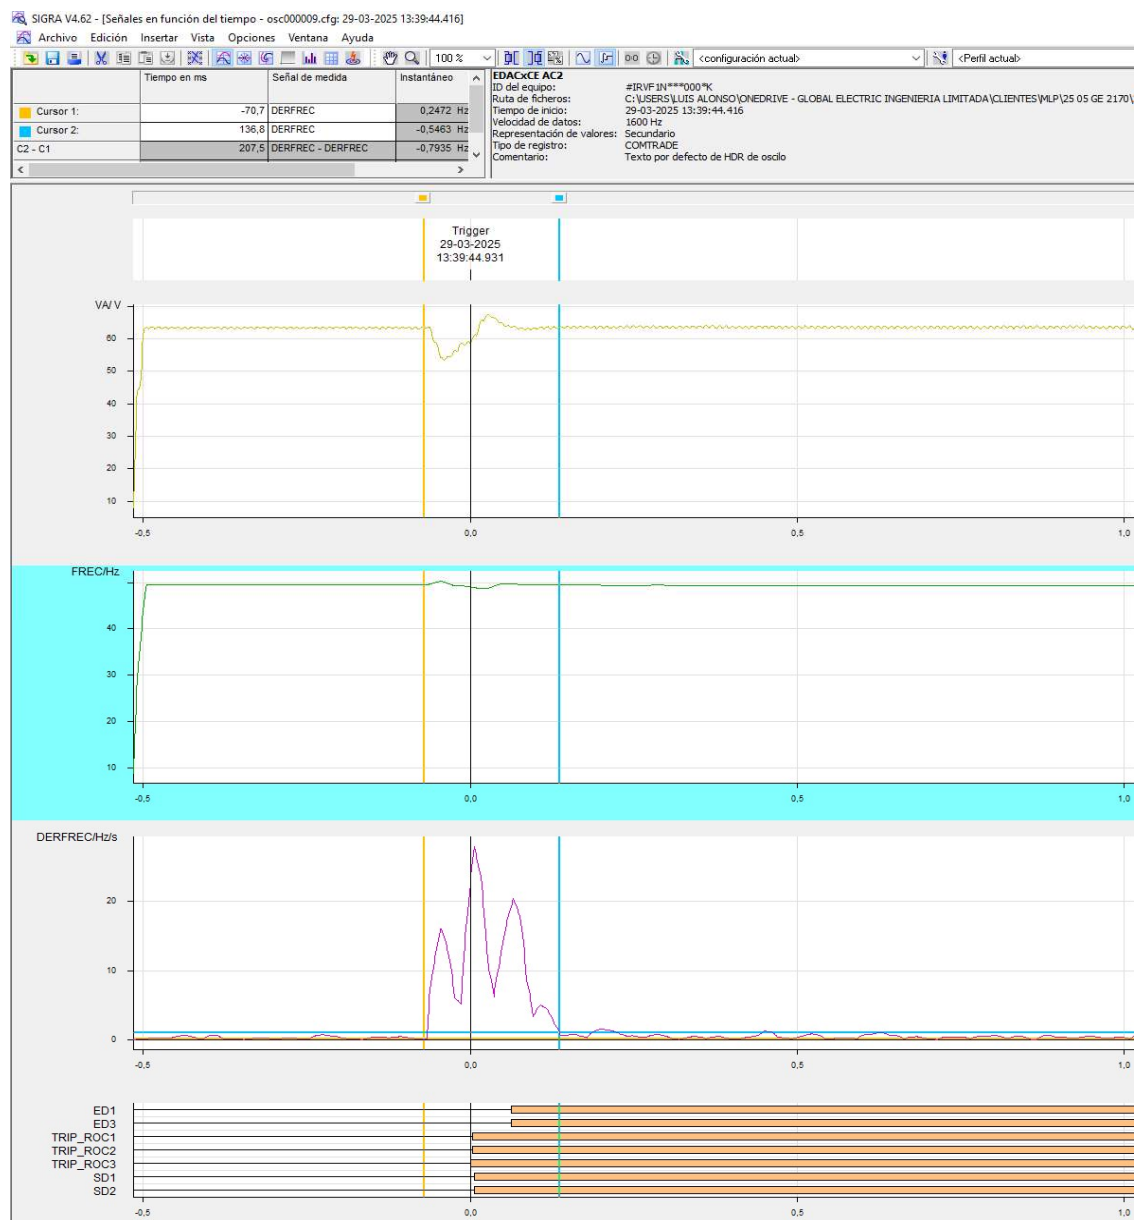
Se observa que el evento total se registra en un periodo de 207,5 mseg.

En el momento del arranque de la protección de Baja Frecuencia para contingencias extremas, se registra una frecuencia de 49,3 Hz. En ese instante, la velocidad de cambio de la frecuencia es de 8,8 Hz/s. Posteriormente, esta aceleración aumenta a 15,4 Hz/s, seguida de una leve recuperación hasta 7,9 Hz/s. Sin embargo, la tasa de cambio vuelve a incrementarse bruscamente, alcanzando un valor máximo de -26,7 Hz/s, lo que coincide con la emisión de la orden de *Trip* por parte de la protección de Baja Frecuencia para contingencias extremas. Finalmente, una vez superado el evento, la tasa de variación de frecuencia se estabiliza en -4,42 Hz/s.
