AUDITORÍA TÉCNICA A LOS SISTEMAS DE CONTROL Y DE PROTECCIONES ELÉCTRICAS

S/E DEUCO 66/13,2 [KV]

INFORME FINAL

Nº Documento: EN.202703.3_IAT_SE Deuco

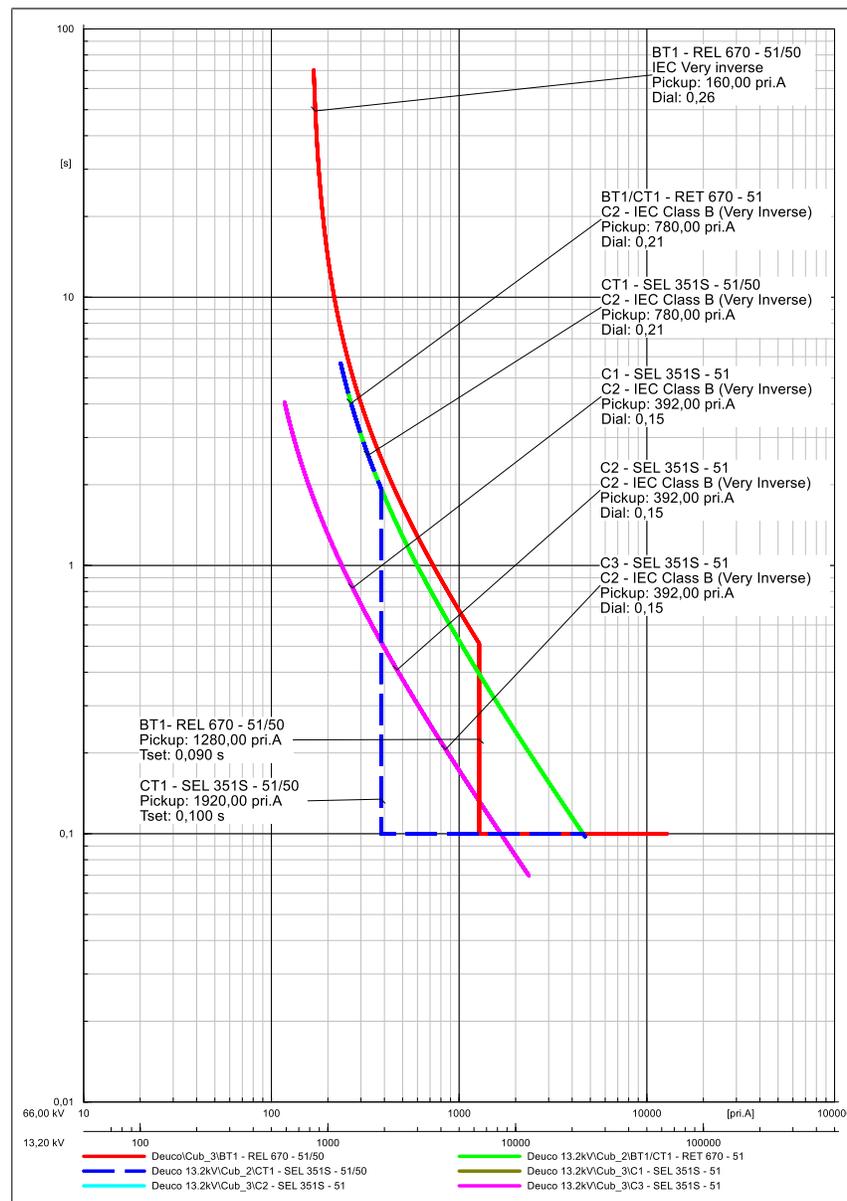
Figura 6-3: Curvas de sobrecorriente de fases parametrizadas en los equipos de protección asociado a los paños BT1, CT1, C1, C2 y C3.

3. Se observa en *Tabla 6-5* que, para fallas bifásicas a tierras y monofásicas a tierra en la cabecera de los alimentadores C1, C2 y C3, existe un tiempo de paso inferior a 300 [ms] entre las protecciones mencionadas y el paño general de media tensión CT1 del transformador N°1 de la S/E Deuco (*mayor detalle en Anexo I del presente documento*). Teniendo en cuenta la normativa vigente, no es posible asegurar la selectividad del sistema de protecciones de la subestación.

4. Se observa en la *Tabla 6-5* que, para distintos tipos de fallas en las cabeceras de los alimentadores, un tiempo de paso inferior a 300 [ms] entre la operación de la protección del paño CT1 y la operación del equipo de protección del paño BT1. Estas operaciones son en respaldo a la operación de los equipos de los paños alimentadores. Esta condición compromete la selectividad del sistema de protecciones, teniendo en cuenta el Art. 5-40 literal e) de la NTSyCS.

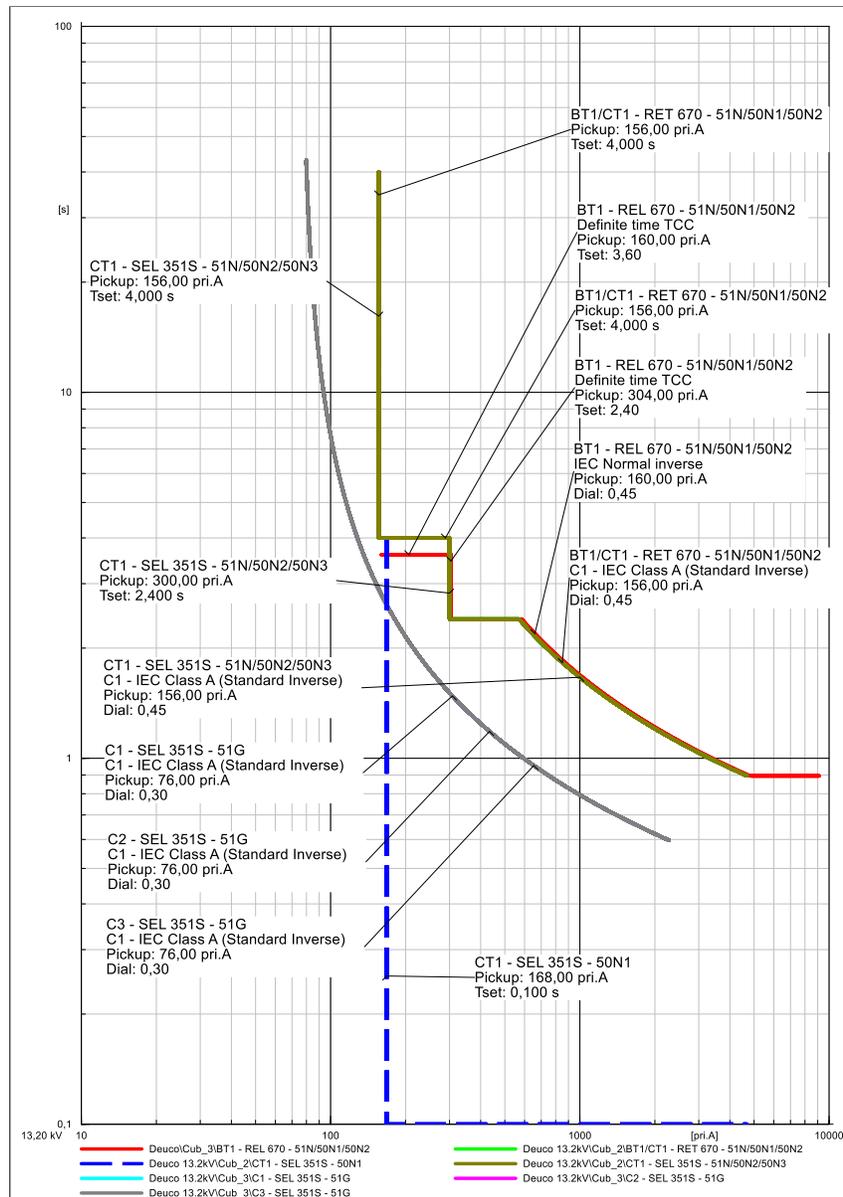
Figura 6-4 Curvas de sobrecorriente de residuales y de neutro parametrizadas en los equipos de protección asociados a los paños BT1, CT1, C1, C2 y C3.

- Para fallas monofásicas a tierra con impedancia de 50 [ohm] existen tiempos de paso negativos entre la protección del paño BT1 y CT1, lo cual evidencia una descoordinación entre las protecciones, esto incumple el Art. 5-40 literal e) de la NTSyCS y además afecta a la selectividad del sistema de protecciones.

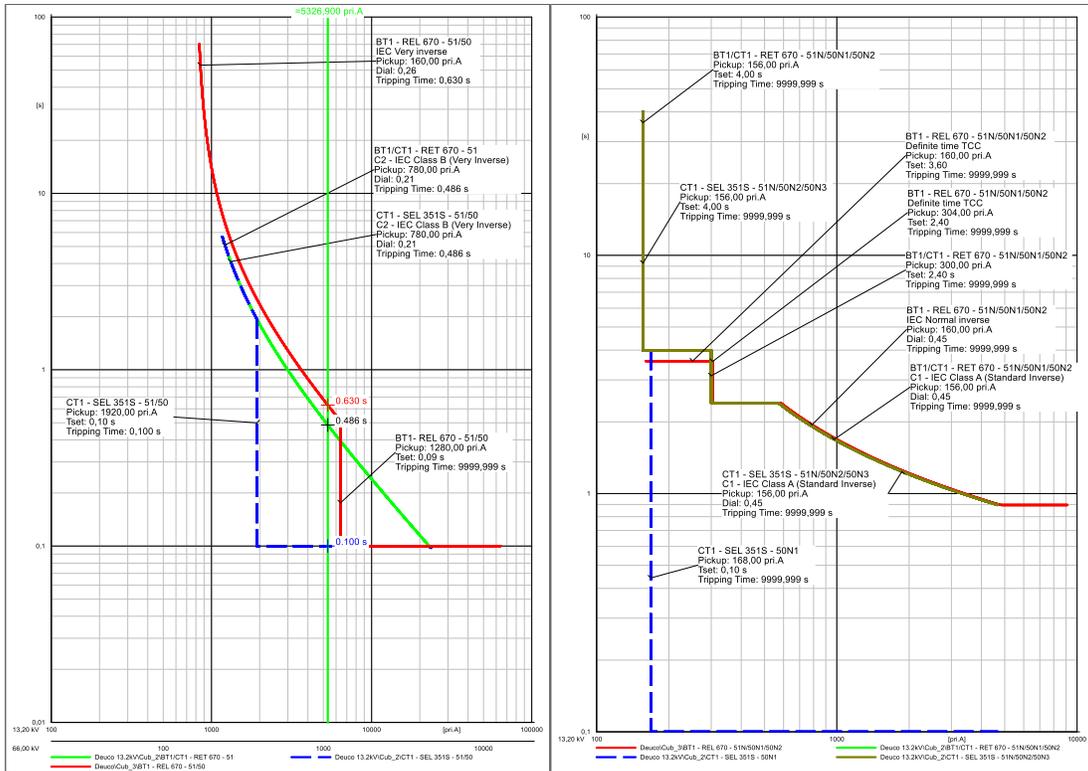
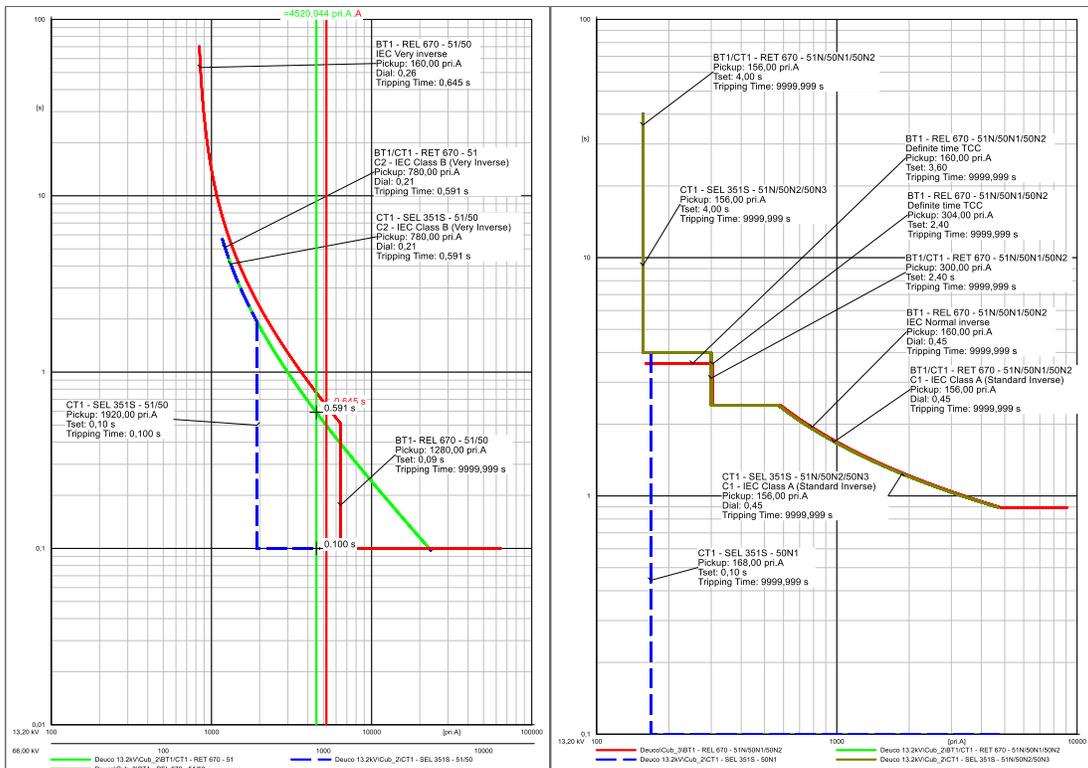
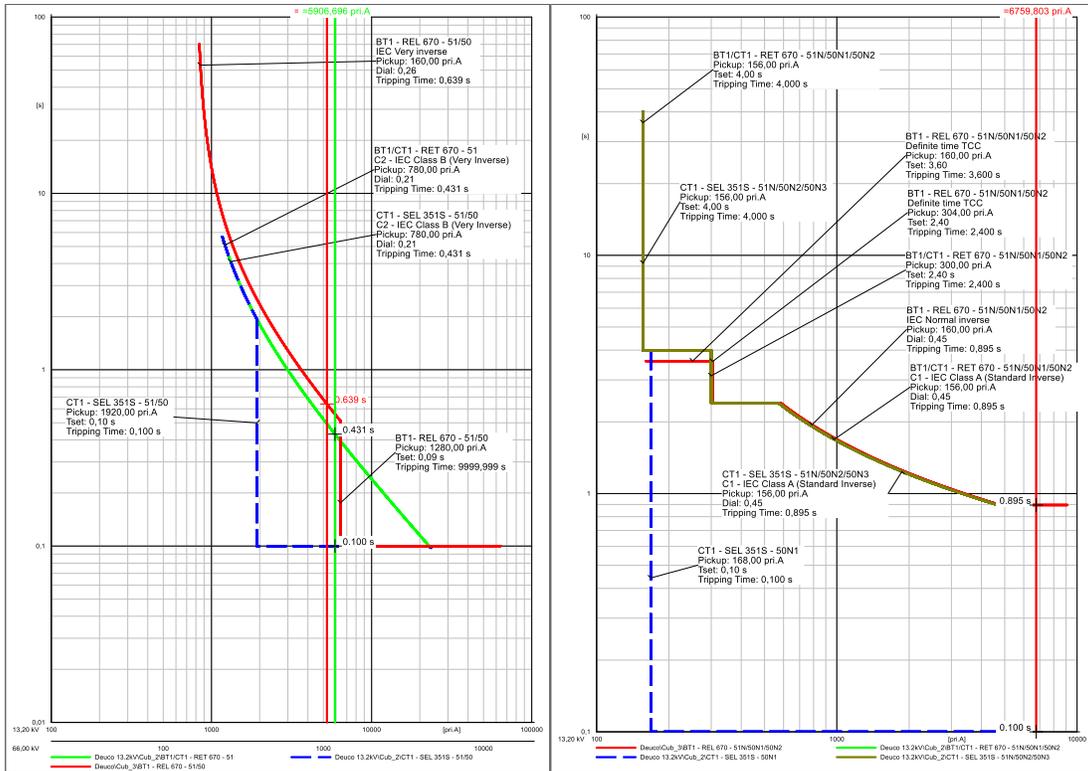
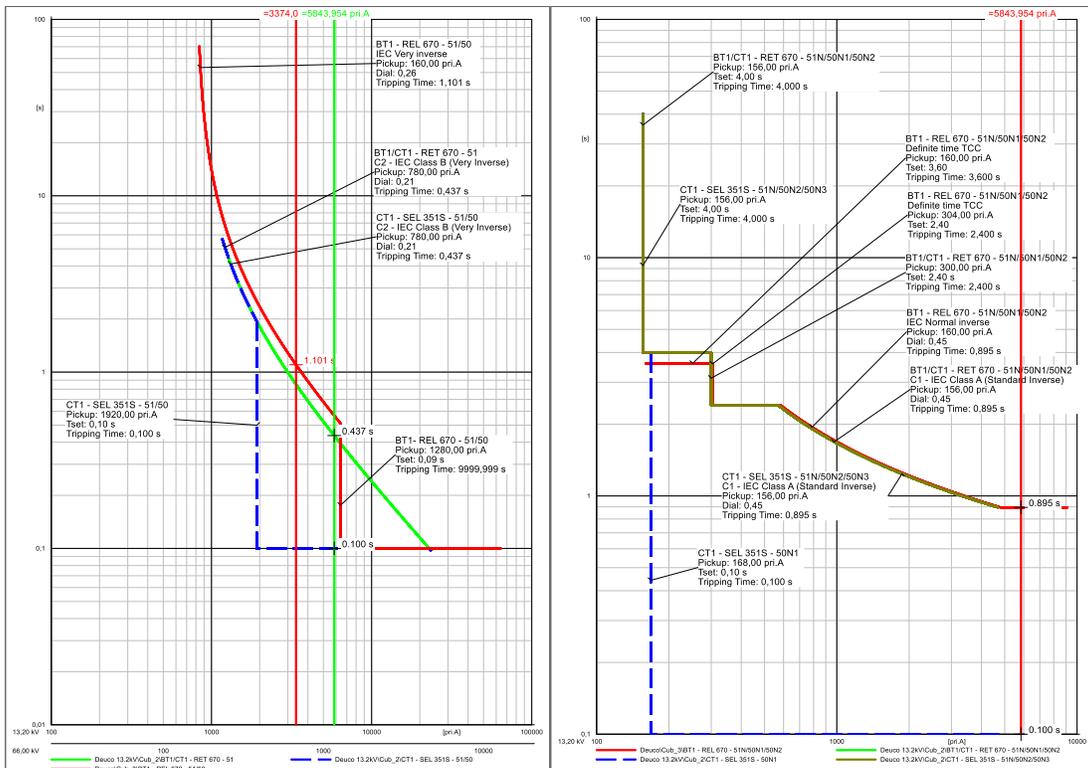
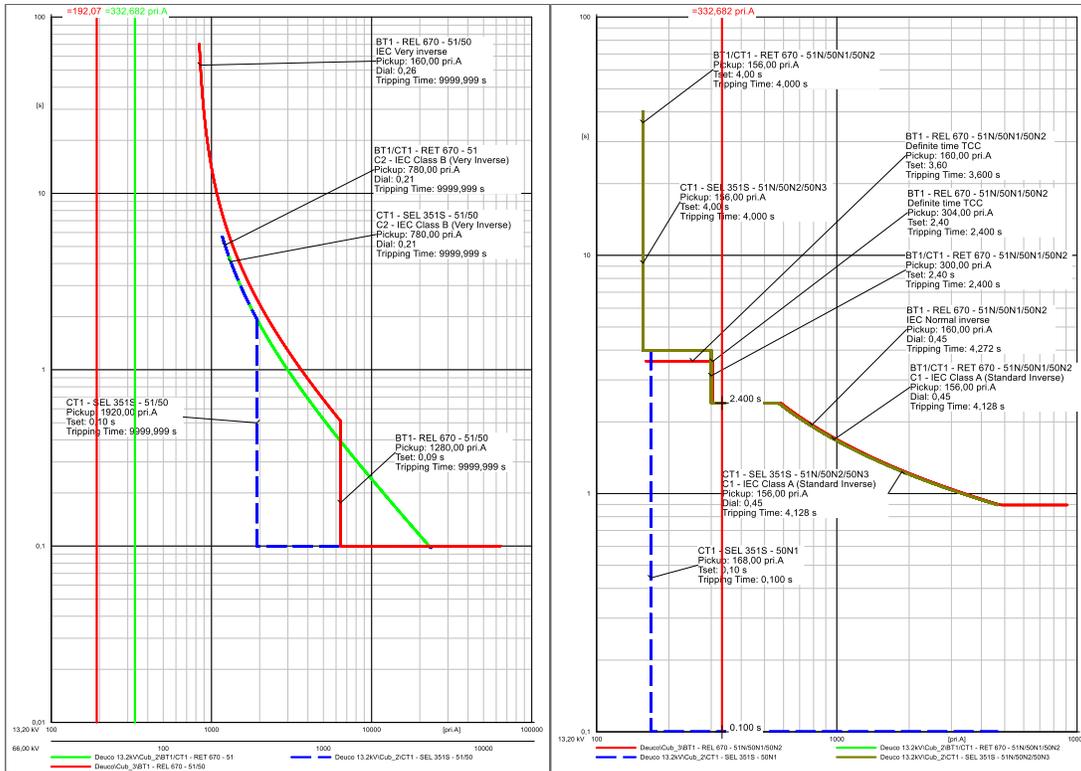
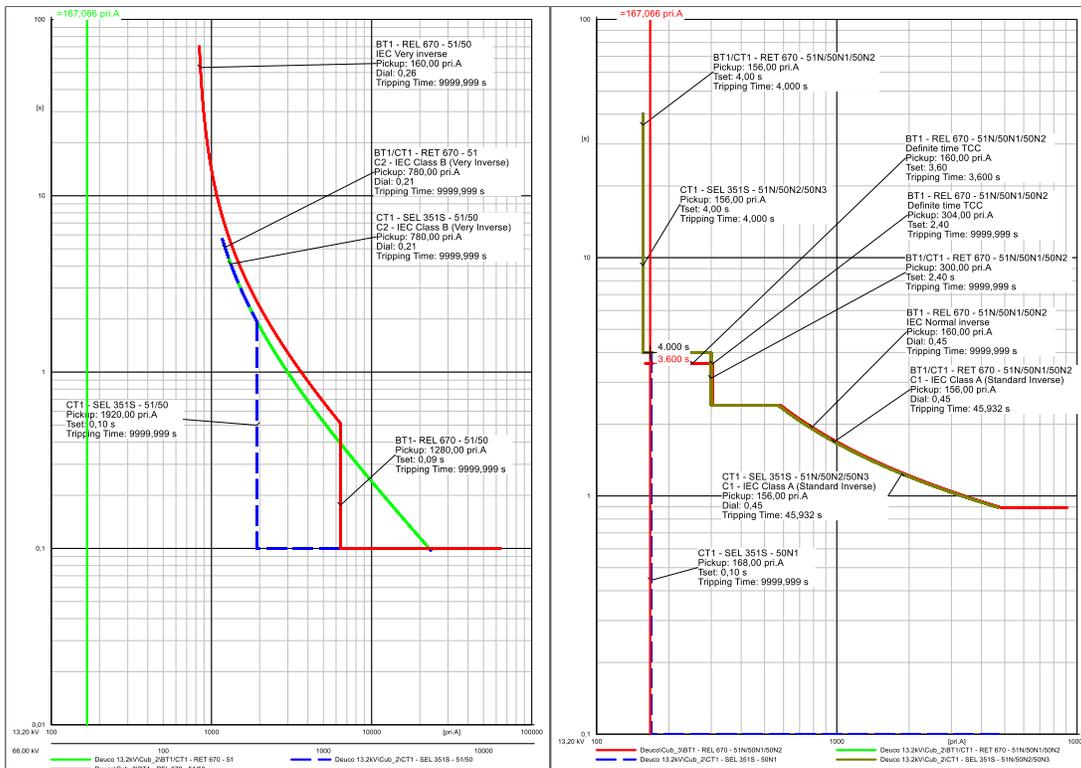
1. Se observa en *Tabla 6-4* que, para falla franca en la barra de media tensión de S/E Deuco, se produce el despeje en un tiempo inferior a 400 [ms] (por la operación de la protección ubicada en el paño CT1 (*Mayor detalle en ítem 6.1.2*). Se destaca que la evaluación ante falla franca en la barra de media tensión considera habilitadas las funciones de sobrecorriente de tiempo definido de fase y residual (50 y 50G), las cuales presentan un bloqueo lógico, denominado “bloqueo adaptativo”, a partir de la detección de fallas en los alimentadores C1, C2 y C3.

2. Se observa en *Tabla 6-4* que para fallas monofásicas con impedancia de 50 [ohm] existen tiempos de paso negativos entre los equipos de protección de los paños BT1 – CT1. Esto evidencia una descoordinación entre los equipos de protección, lo cual afecta la selectividad del sistema de protecciones.
