# INFORME TÉCNICO

REVISIÓN, LEVANTAMIENTO DE CONTROL Y MANTENIMIENTO  
DE RELÉ MAESTRO PARA SEMI BARRA 2 DE 66KV (86B2) EN  
SUBESTACIÓN CONCEPCIÓN

ELABORADO POR:  
ÁREA DESARROLLO DE INGENIERÍA  
KB GROUP SPA  
AGOSTO 2025

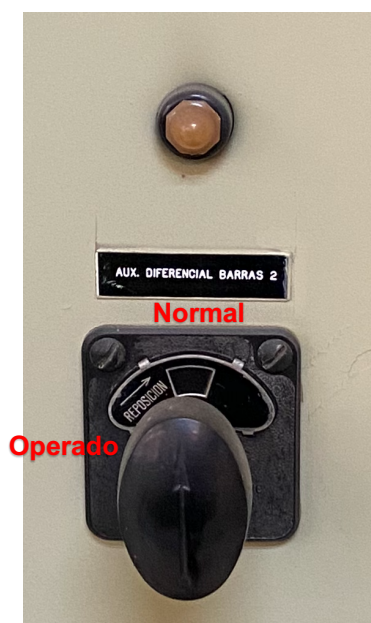
La figura 1 muestra las posiciones que puede adoptar el relé 86B2. La flecha de la manilla indica si el equipo está operado o en posición normal. Ambas tienen implicancias distintas.

*Figura 1: Relé 86B2 en posición Normal*

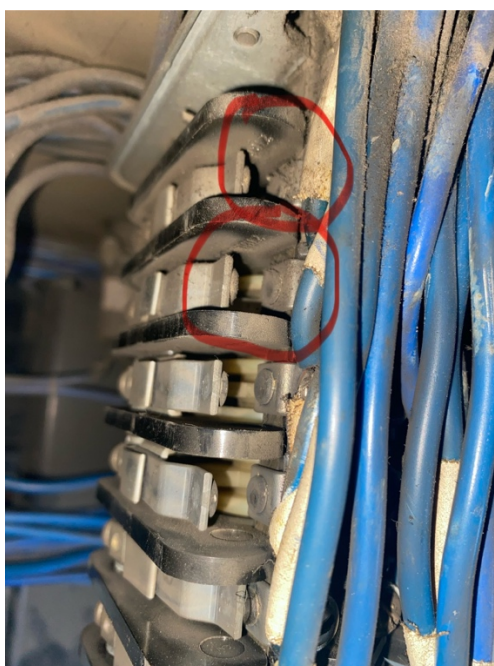
Otro punto importante para destacar es que, al quitar la tapa al relé, se observó acumulación de polvo en los contactos como lo muestra la imagen de la figura 3. En ese momento, se presumió podrían ser la causa de la falla, por lo que se prepararon insumos de limpieza y lubricación para el día de la desconexión.

*figura 3: Contactos con acumulación de polvo en relé 86B2.*

En el día de la desconexión de la semi barra 2 de 66kV, fue posible realizar limpieza del equipo completo, con un soplador eléctrico y un paño multifibra se retira todo el polvo acumulado; se les aplica a todas sus conexiones limpiador de contactos eléctricos, producto específico para este trabajo, para asegurar que el problema no se presente a futuro por esta razón tal y como lo muestra la imagen 4.

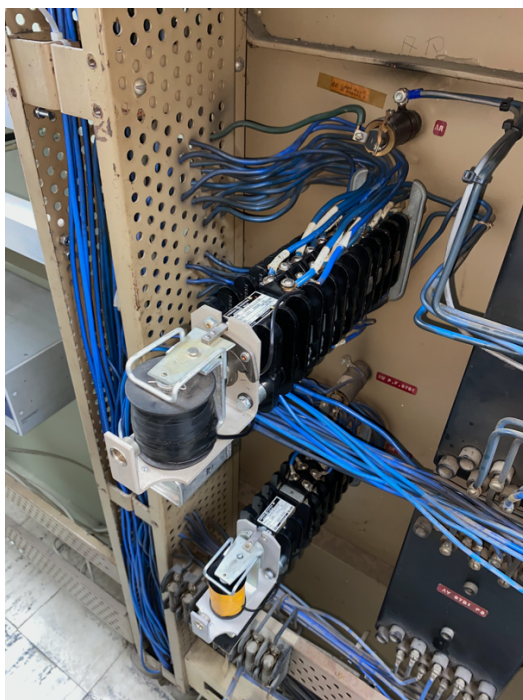
*figura 4: Mantenimiento preventivo; limpieza a relé 86B2  
(Nota 1: Como se realizó desconexión en la semi barra N°1 de 66kV, también se le realizó mantenimiento al relé 86B1)*

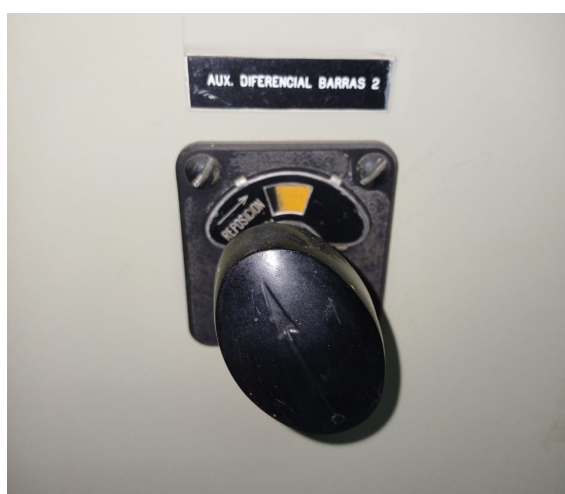
Al realizar las pruebas efectivas de operación al relé maestro, se detecta que el equipo NO COMPLETA SU RECORRIDO para llegar a su posición final de OPERADO (ver figura 5). Se intenta REPONER de forma manual y el relé presenta una resistencia mecánica importante que a su vez provoca en primera instancia que NO SE PUEDA efectuar correctamente su REPOSICIÓN.

*figura 5: Recorrido incompleto de relé 86B2 a la posición Operado*

Lo anterior tiene implicancias fundamentales en su correcta operación, ya que el juego de contactos, al no completar el recorrido mecánico, provoca que los trip y bloqueos hacia el interruptor 52BT2 no se realice, por lo tanto, hay un mal funcionamiento de éste.

- 6.1. La razón por la cual el interruptor 52BT2 NO abrió cuando se opera el relé 86B2, es debido a que el equipo presentó una traba en su mecanismo que imposibilitó la maniobra completara el recorrido de la posición Normal a Operado, y a su vez provoca que no se cierre el contacto “tipo a” 3-3c impidiendo el Trip sobre interruptor.
- 6.2. Se le realizó mantenimiento al relé maestro, se lubricó su mecanismo y mejoró el movimiento de operación de éste, ya que, al realizar las pruebas efectivas de operación, el relé abrió los interruptores de 66kV asociados a la barra N°2 y bloqueó los cierres, por lo tanto, podrá cumplir su función por un tiempo más.
- 6.3. Por lo anterior es que recomendamos **reemplazar el relé maestro de barra 86B2** por relé biestable con bloqueo, equipos actualmente utilizados y autorizados para operar con esta función.

Se le aplica lubricante al mecanismo del relé en varias oportunidades, se maniobra con cuidado mientras está en trabado, para que el producto penetre en los engranajes y se comience a lubricar el mecanismo.
