| | | <b>Informe técnico de operación de protecciones de paños E4 y ET4 de S/E Mejillones (EAF 318/2025)</b> | |
| Fecha | 20/08/2025 | Tema | Anexo II a respuesta a DE 05011-25 |
| Versión | 1 | Emitido por | Engie Energía Chile S.A. |

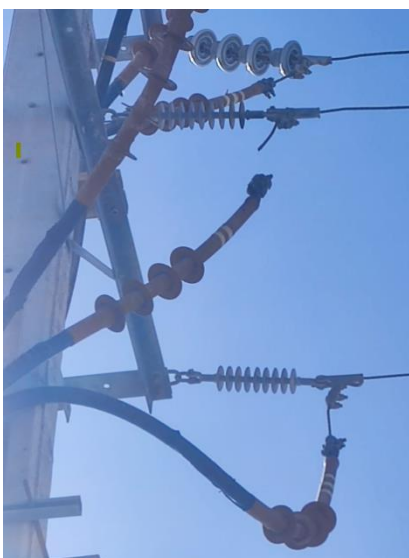
El evento, registrado el 04 de julio de 2025, correspondió inicialmente a una falla trifásica con una corriente de aproximadamente 4,7 [kA], ocasionada por el corte del conductor de la línea 23 kV Mejillones-City Gate, propiedad de GNLM (Gas Natural Licuado Mejillones). Posteriormente, la contingencia evolucionó a una falla bifásica, provocada por la ruptura de una de las mufas de esta línea, las cuales se encuentran en las inmediaciones de la Subestación Mejillones como se evidencia en la imagen de a continuación:

Imagen 1: Mufa cortada fase central de línea 23 kV Mejillones-City Gate.
