AES Mesamávida
Turbina A04

Análisis Integral y Comparativo de Sonidos

Análisis Integral y Comparativo de Sonidos **WTG04** **Mesamávida** Nordex N149

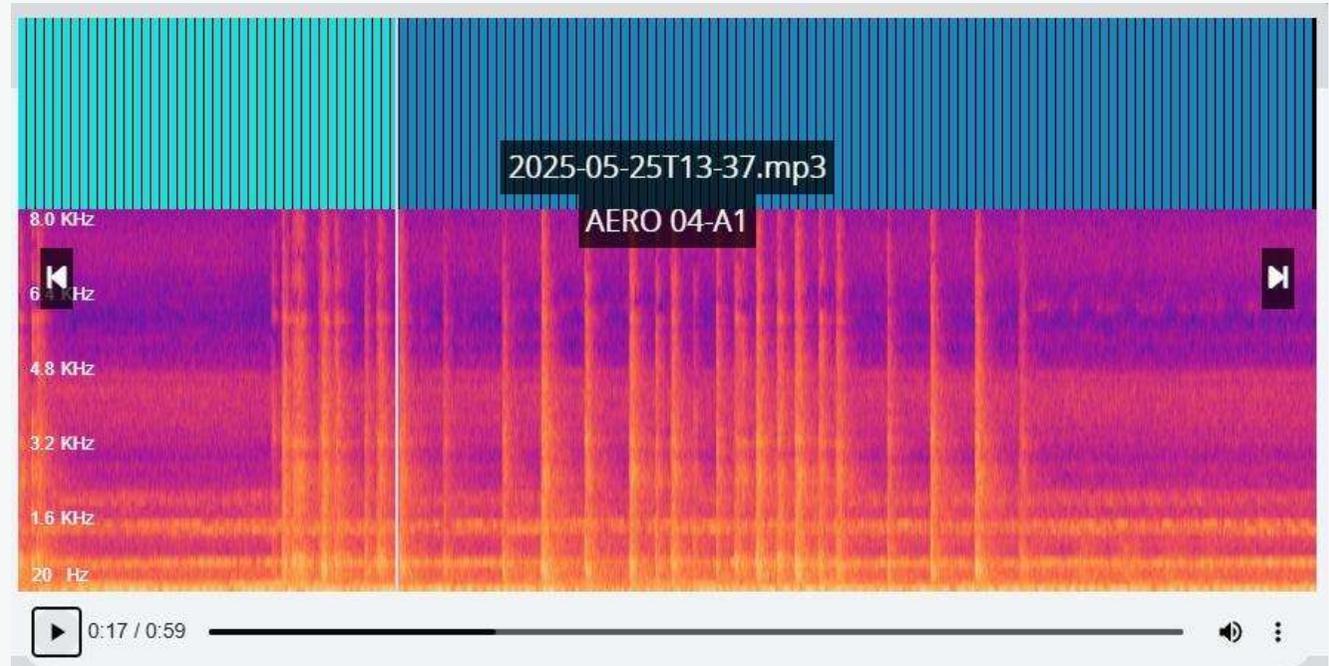
CMS Acústico 25/06/25 13:37hs (Antes de la Relocalización de los Equipos):

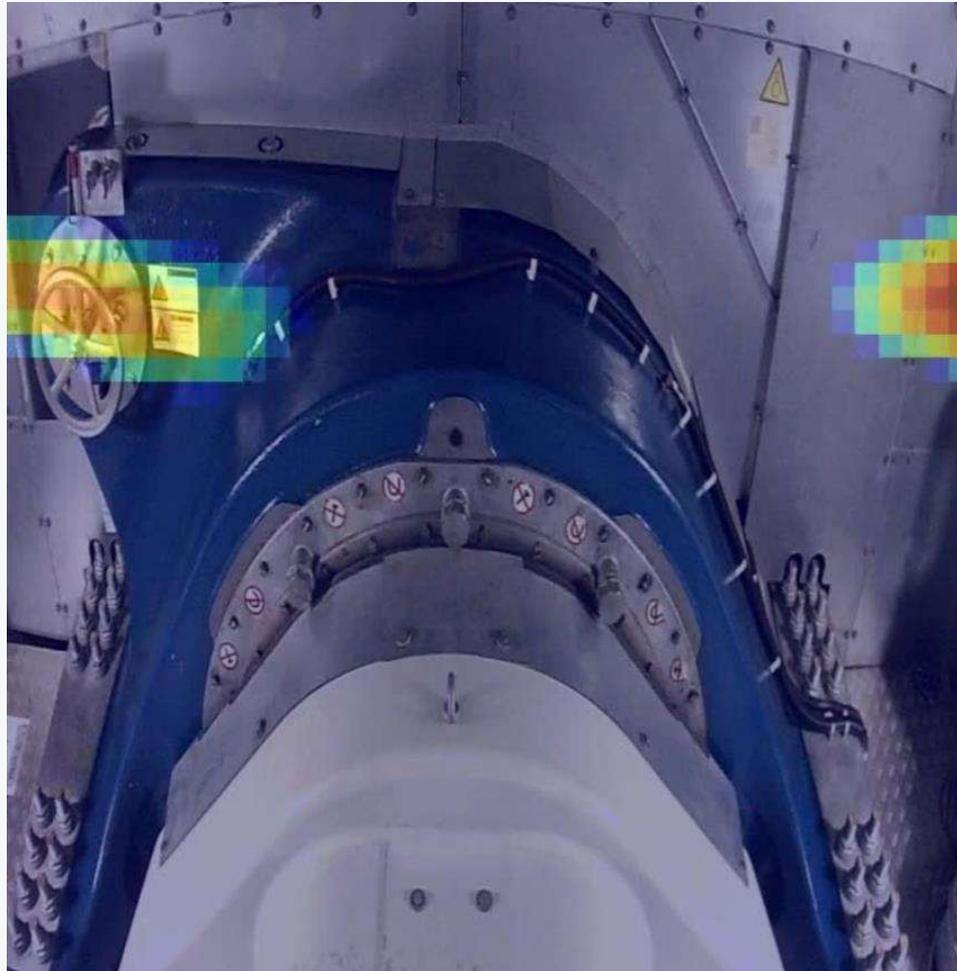
Cámara Acústica 28/06/25 07:28hs (Antes de la Relocalización de los Equipos):

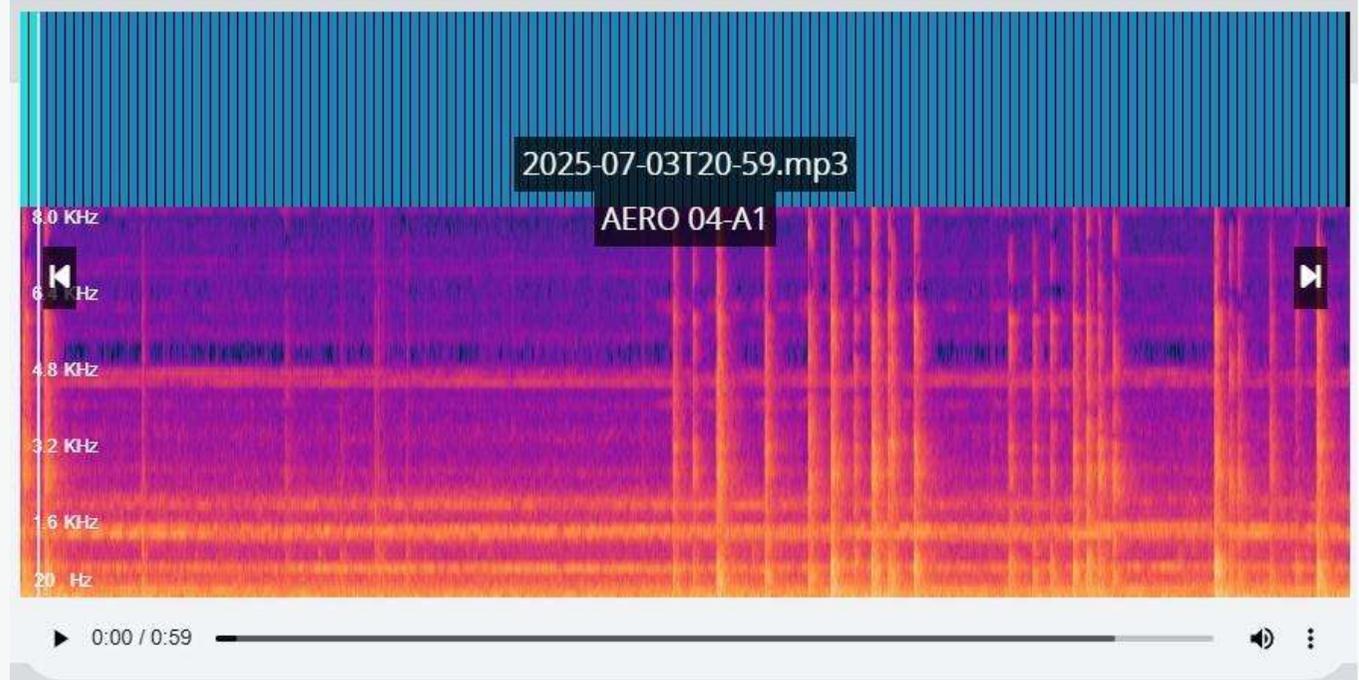
Mic A1

CMS Acústico 03/07/25 20:59hs (Después de la Relocalización de los Equipos):

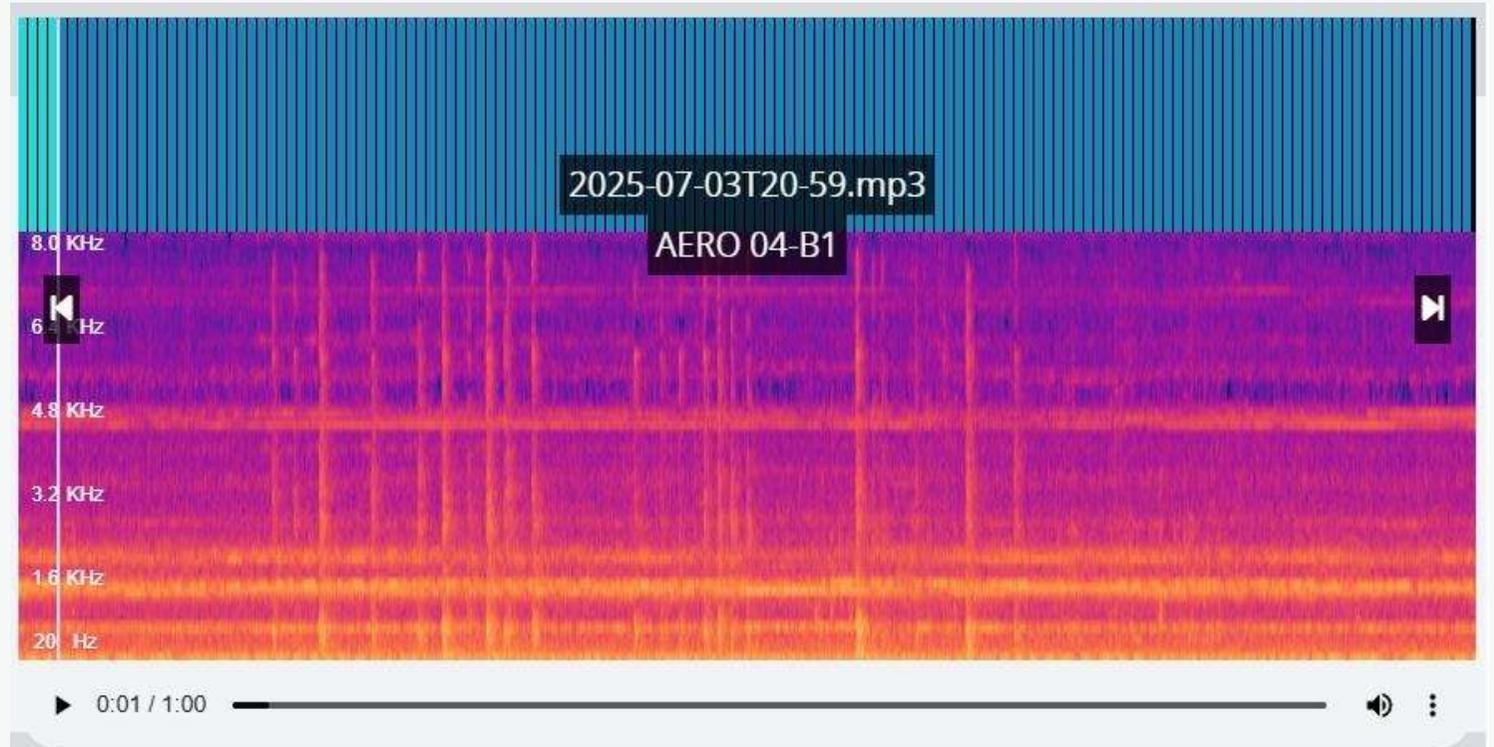
Mic B1

CMS Acústico 03/07/25 20:59hs (Después de la Relocalización de los Equipos):

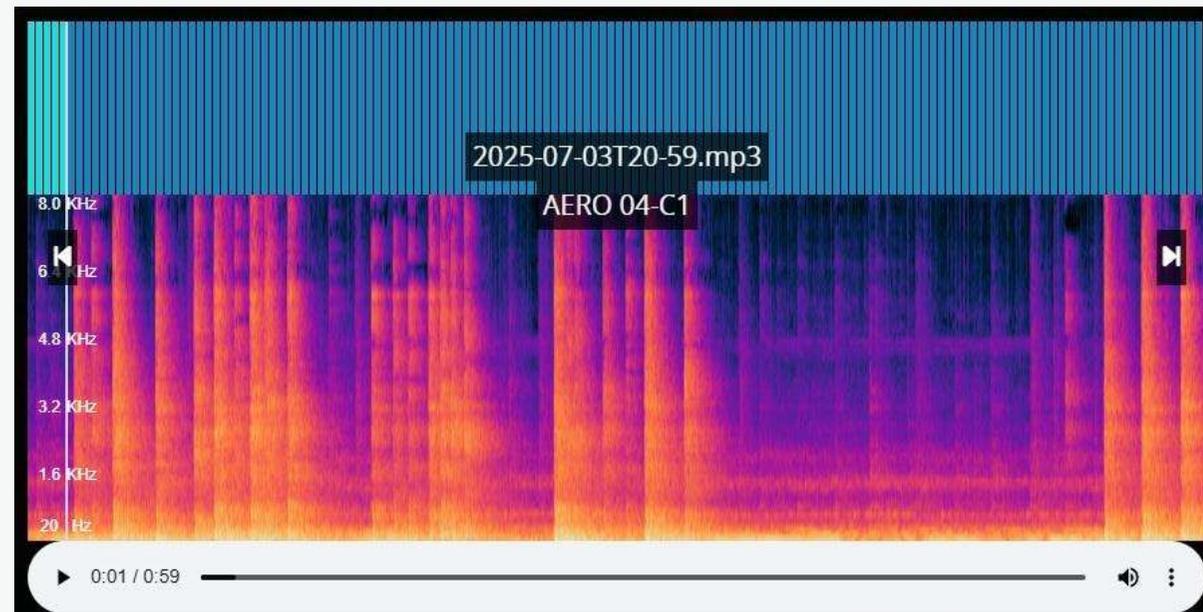
Mic C1

CMS Acústico 03/07/25 20:59hs (Después de la Relocalización de los Equipos):

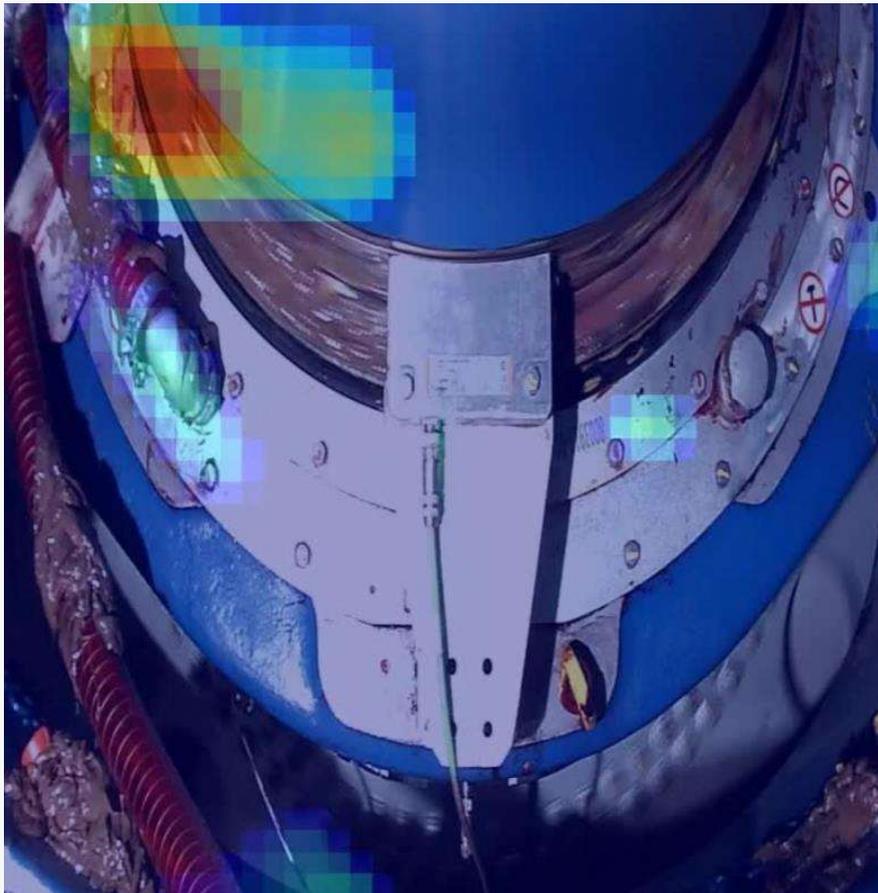
Cámara Acústica 03/07/25 20:59hs (Después de la Relocalización de los Equipos):

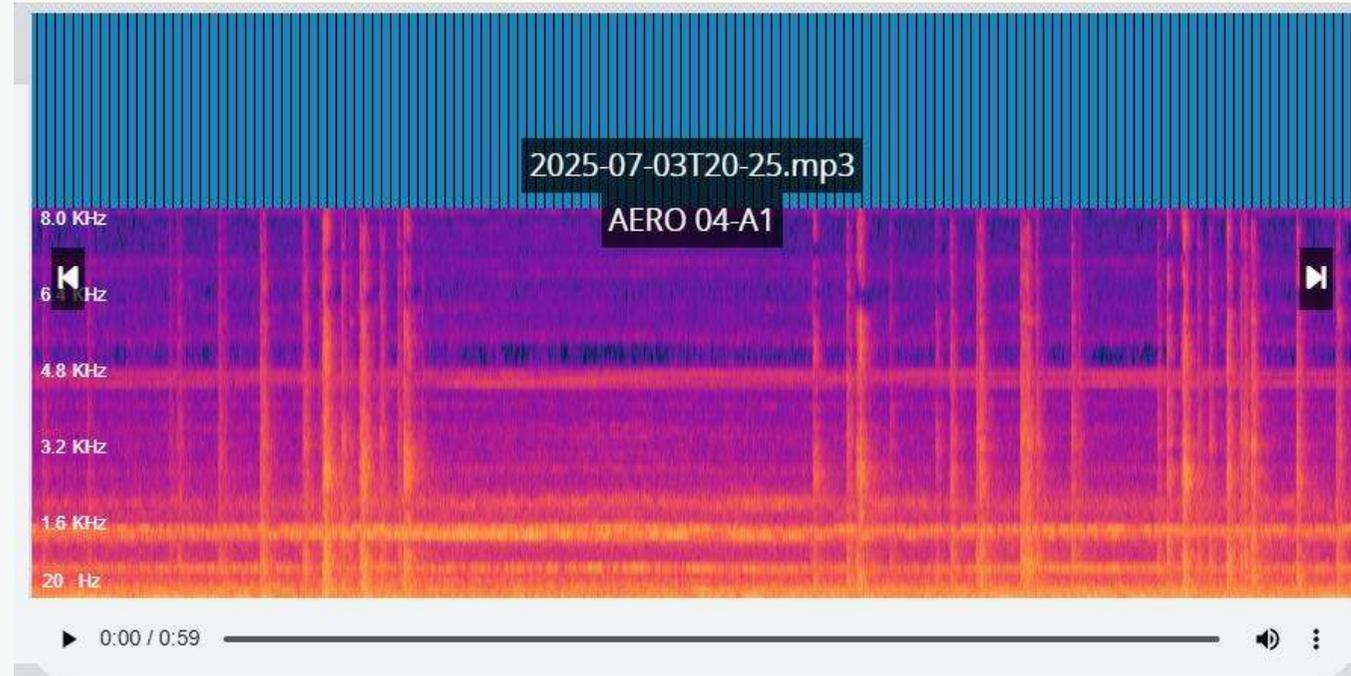
Mic A1

CMS Acústico 03/07/25 20:25hs (Después de la Relocalización de los Equipos):

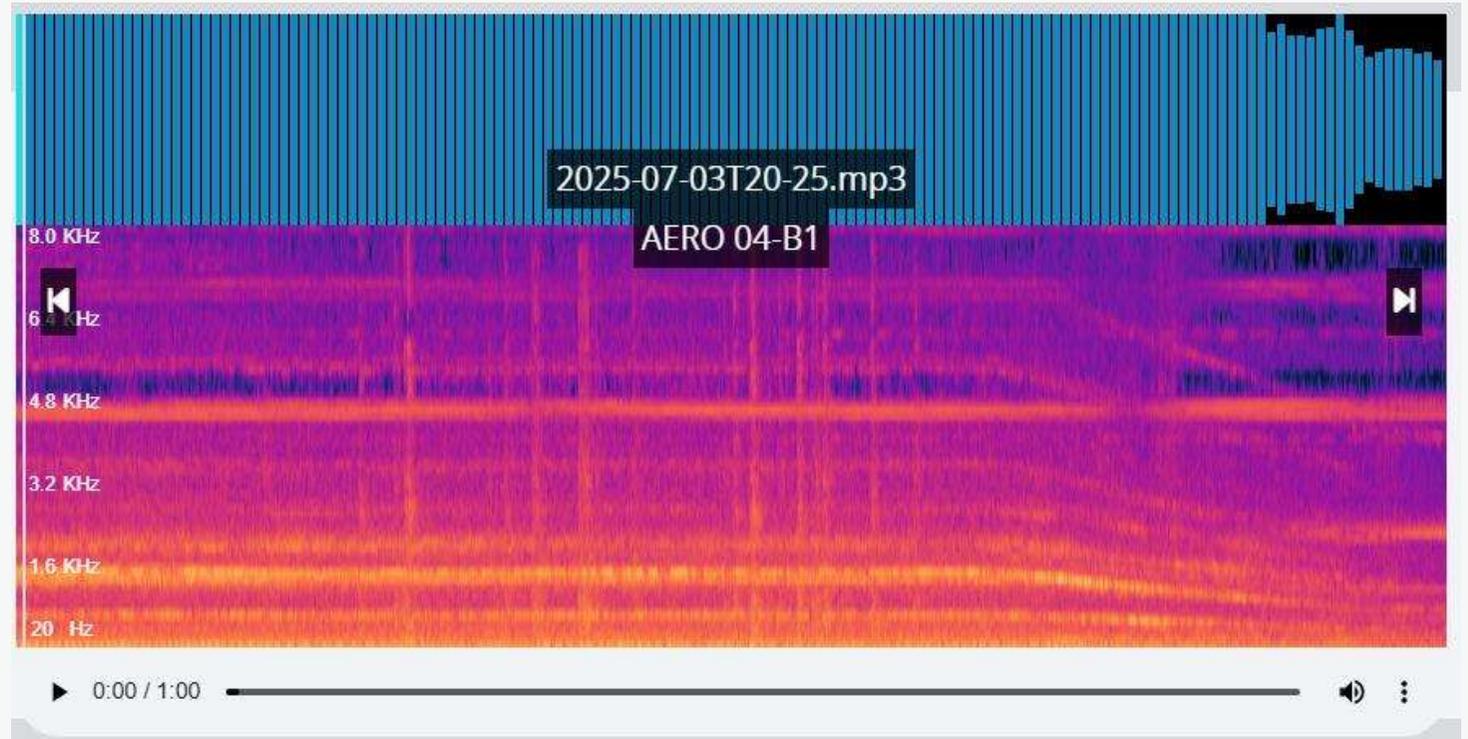
Mic B1

CMS Acústico 03/07/25 20:25hs (Después de la Relocalización de los Equipos):

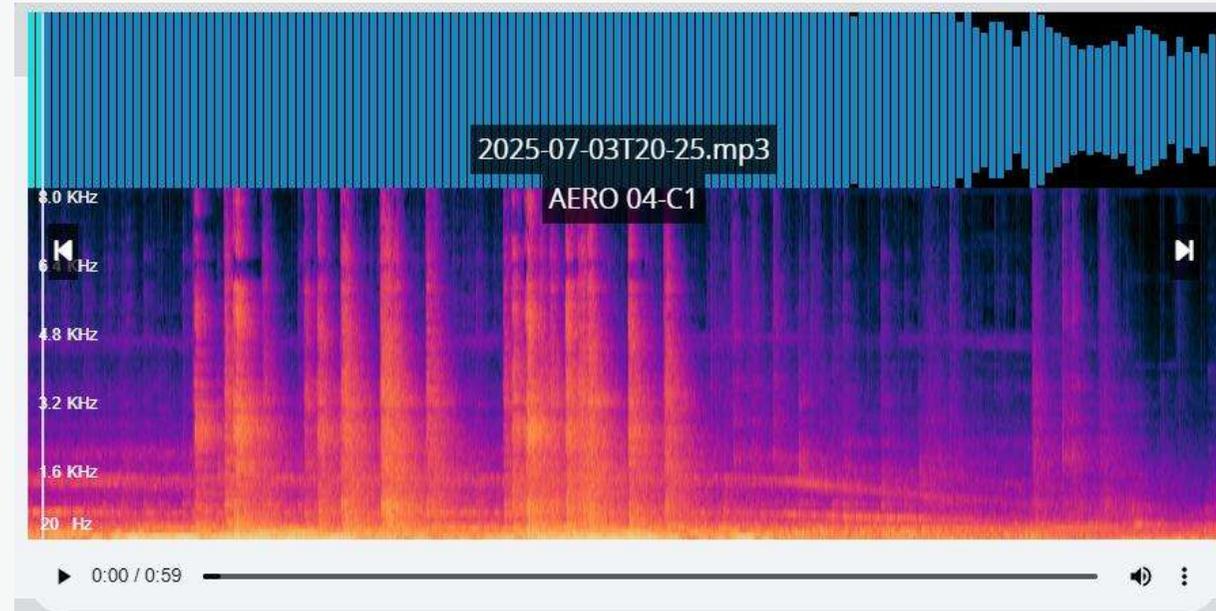
Mic C1

CMS Acústico 03/07/25 20:25hs (Después de la Relocalización de los Equipos):

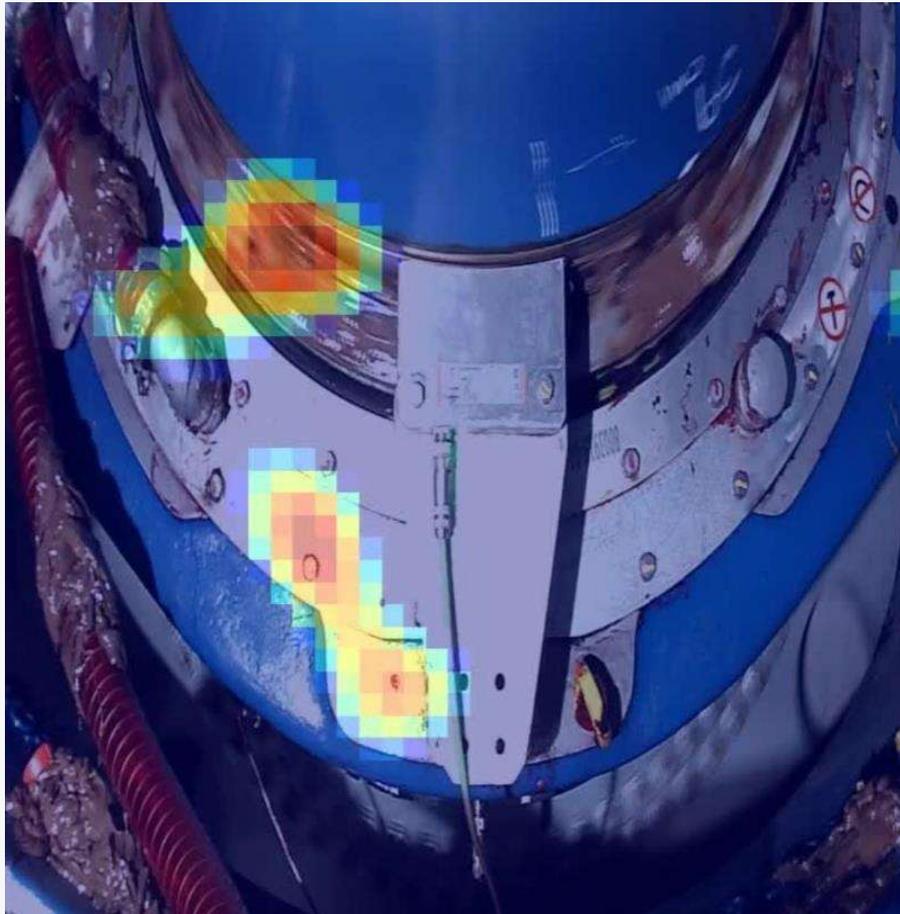
Cámara Acústica 03/07/25 20:25hs (Después de la Relocalización de los Equipos):

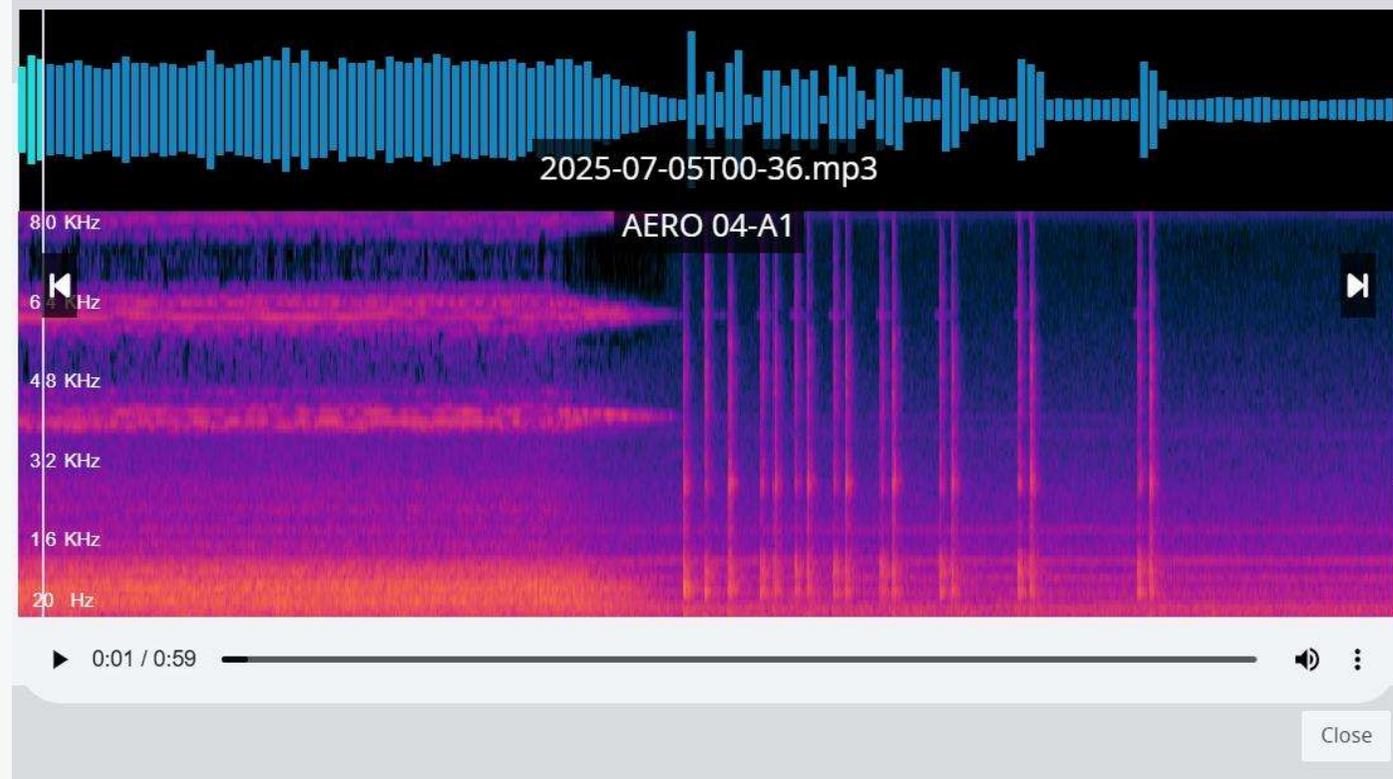
Mic A1

CMS Acústico 05/07/25 00:36hs (Después de la Relocalización de los Equipos):
Turbina detenida

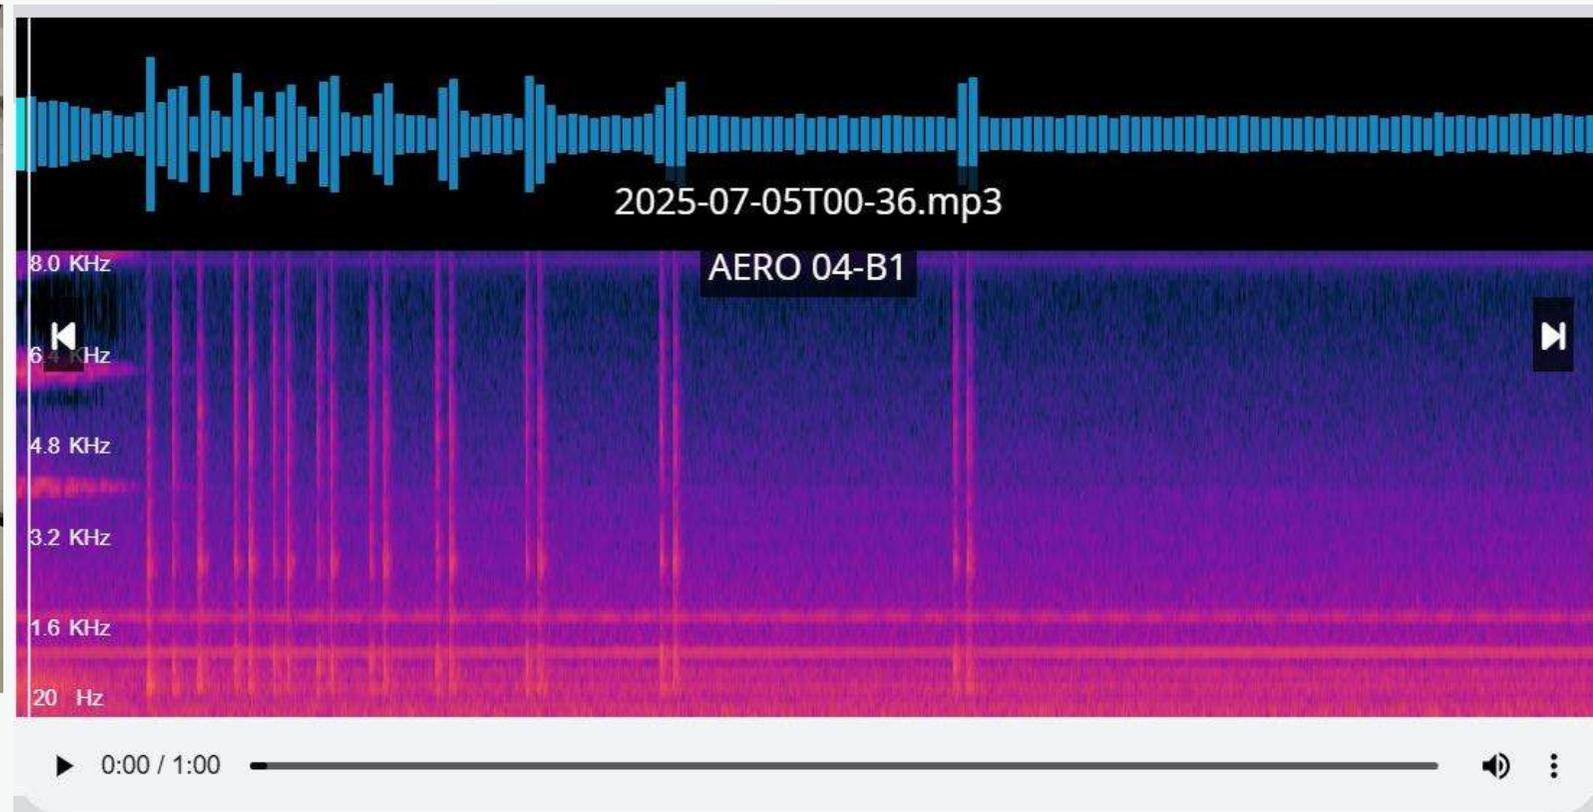
Mic B1

CMS Acústico 05/07/25 00:36hs (Después de la Relocalización de los Equipos):
Turbina detenida

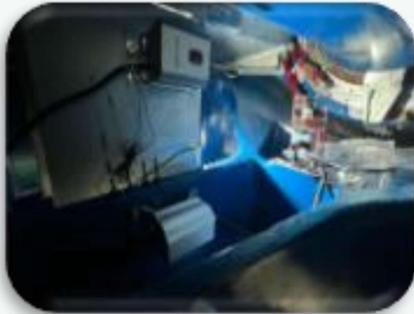
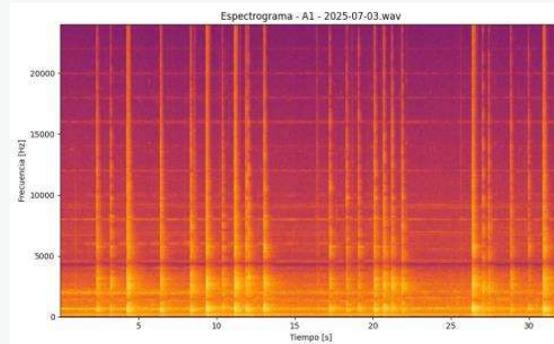
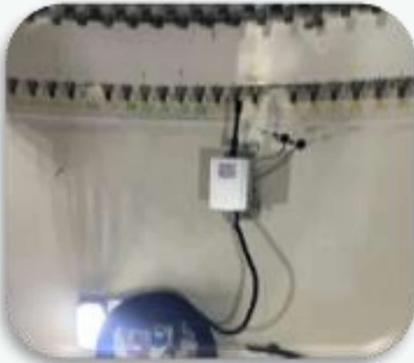
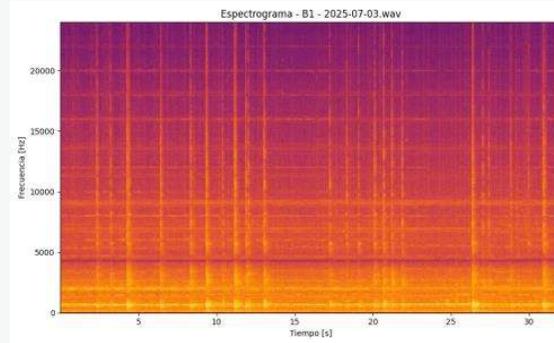
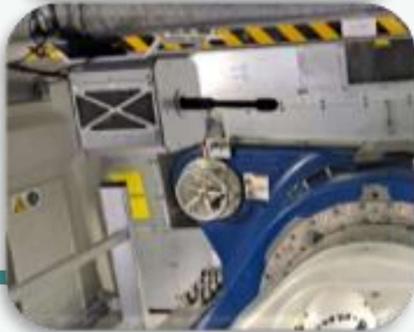
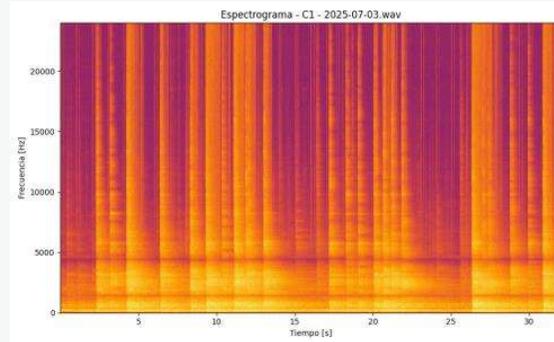
03-07-2025 20:59hs:

Aerogenerador a plena carga.

Se detectan impactos o golpes contundentes, de alta energía, aislados en el tiempo.

Estos pueden corresponder a colisiones mecánicas internas (eje, freno, carcasa metálica).

Componentes sueltos vibrando y chocando con la estructura.

Problemas de alineación o juego mecánico.

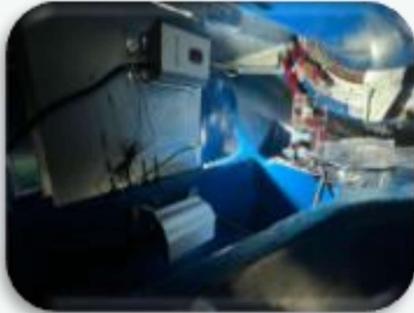
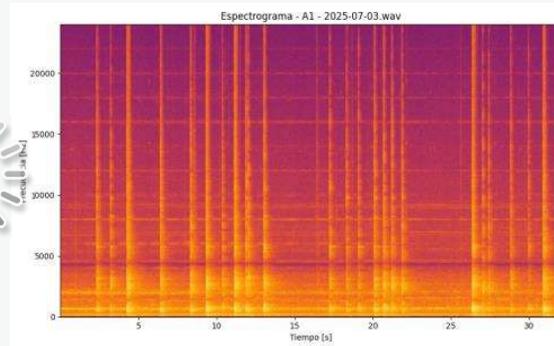
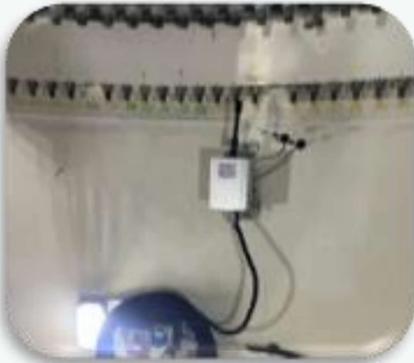
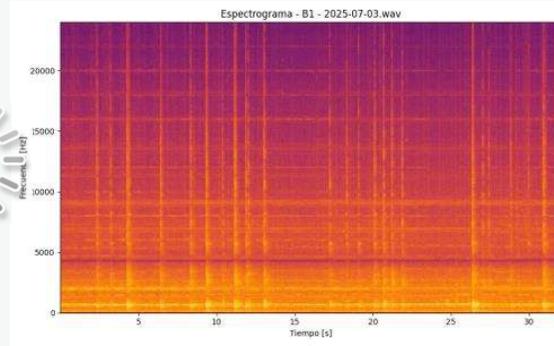
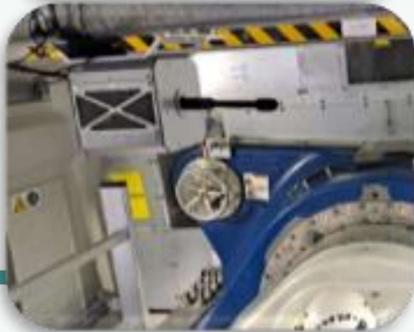
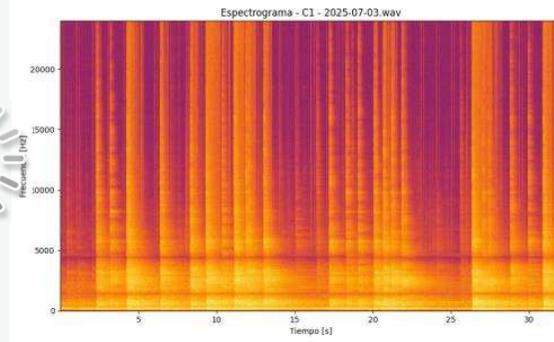
- Alta amplitud relativa: Los puntos máximos generados por los impactos se elevan muy por encima del nivel de ruido de fondo, lo que sugiere eventos mecánicos con fuerte liberación de energía acústica.
- Duración corta: La mayoría de los impactos tienen una envolvente impulsiva, típica de golpes secos, no prolongados.
- Espaciado irregular: Los golpes no siguen un patrón cíclico preciso, lo que indica que no son parte del funcionamiento rotacional normal.

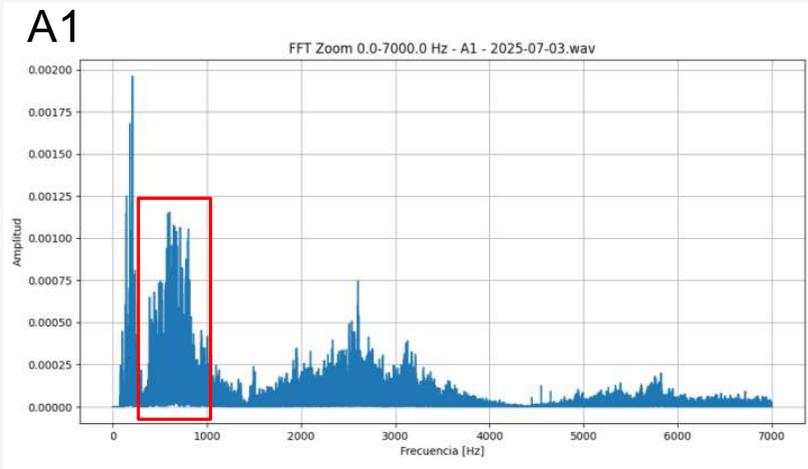
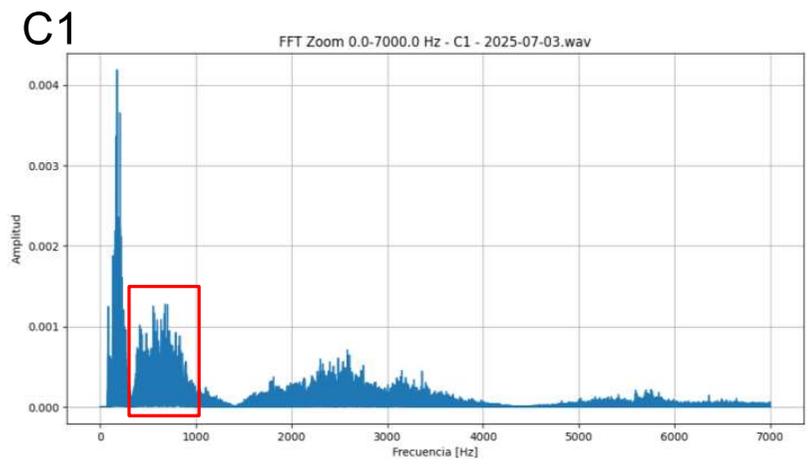
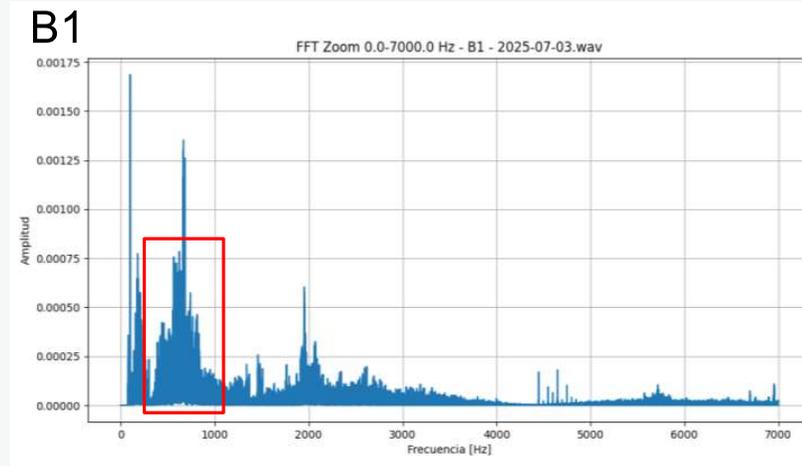
Mediante la aplicación de la Transformada Rápida de Fourier (**FFT**) a las señales captadas por los tres micrófonos (**A1**, **B1** y **C1**), se identificaron componentes de frecuencia significativas asociadas al impacto registrado.

En todos los casos, el evento presenta una primera banda predominante entre los 500 Hz y 1.000 Hz, con una caída progresiva en energía hacia las frecuencias superiores.

La amplitud más destacada se observó en el micrófono **A1**, alcanzando aproximadamente 125 FS, valor considerablemente superior a los 100 FS y 75 FS registrados en los micrófonos **C1** y **B1**, respectivamente.

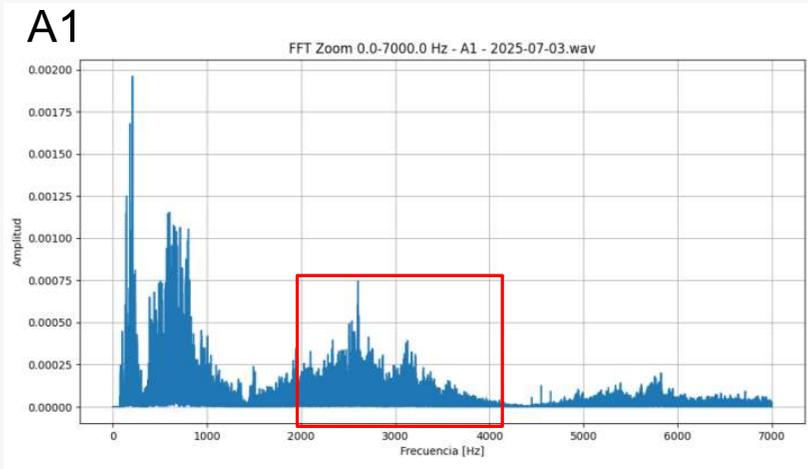
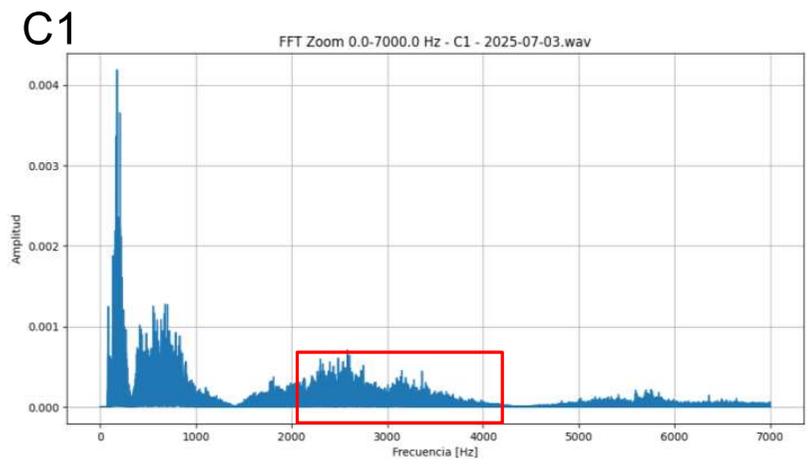
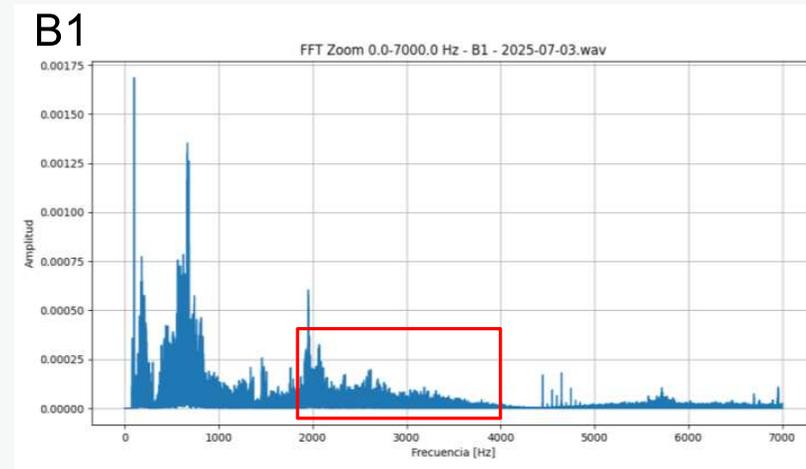
Una segunda banda relevante se ubicó entre los 2.000 y 4.000 Hz, con nuevas evidencias de predominancia en A1 (75 FS), seguido por C1 (50 FS) y B1 (25 FS).

En estos dos últimos, se detectaron picos aislados que no superaron los 75 FS. Estos patrones sugieren que la fuente del impacto se encuentra más próxima al micrófono **A1**.

Adicionalmente, el análisis auditivo revela una marcada reverberación en el micrófono **C1** y Aunque el impacto se percibe como intenso, esta característica acústica refuerza la conclusión de que la fuente no se encuentra cercana a ese punto de captura.

El análisis conjunto de los registros acústicos y espectrales evidencia con claridad que el origen del impacto se encuentra significativamente más próximo al micrófono A1, ubicado bajo la multiplicadora y orientado hacia el Main Bearing. Esto se sustenta en la mayor amplitud de las señales captadas por dicho sensor en las bandas de 500–1.000 Hz y 2.000–4.000 Hz, superando consistentemente las magnitudes registradas en los micrófonos B1 y C1.

El comportamiento observado en las muestras de sonido con el aerogenerador detenido, pero con el buje girando a bajas revoluciones, refuerza la hipótesis de **un posible origen en el Main Bearing**. Sin embargo, no se descarta que otras fuentes puedan estar contribuyendo, ya que las frecuencias registradas a plena carga no se corresponden estrictamente con la velocidad de giro del buje, lo cual abre la posibilidad de modos vibratorios distintos al patrón rítmico esperado.

Este aspecto obliga a considerar también la revisión de la unión torre–yaw y de los aprietes de los studs de la plataforma de yaw.

Dada la relevancia de las frecuencias observadas y la naturaleza del evento, se recomienda complementar el presente estudio acústico con un análisis coordinado en el sistema de monitoreo de condición (CMS) de vibraciones del aerogenerador. Esto permitirá validar la correlación entre las frecuencias acústicas detectadas y los posibles modos vibratorios estructurales, proporcionando una caracterización más precisa del origen del impacto y contribuyendo a la detección temprana de fallos mecánicos. En particular, se sugiere verificar el estado de los elementos rodantes del Main Bearing a través de un análisis boroscópico y, de manera preventiva, la condición de los aprietes en la unión de torre–yaw. Con estas acciones se busca descartar posibles fuentes secundarias y delimitar con mayor certeza el origen del fenómeno detectado.
