DIVISIÓN LOS BRONCES

INFORME DE FALLA

**SE MAITENES
JUEVES 03 JULIO DE 2025**

REFERENCIA: INFORME DE FALLA PRELIMINAR 2025004569

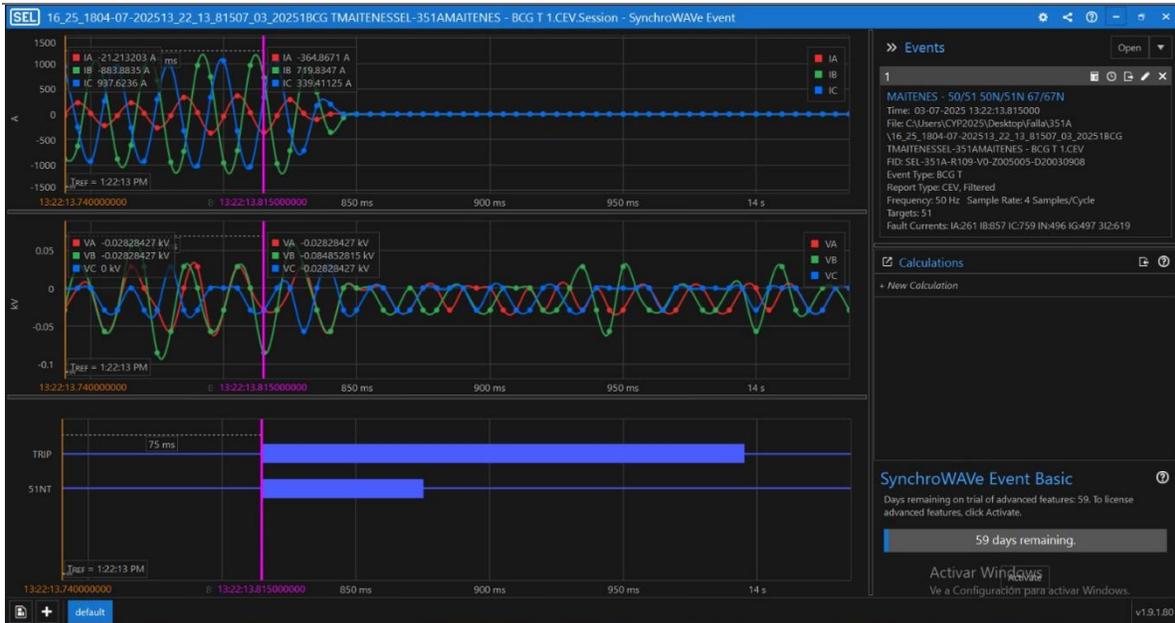
Figura 1. Oscilografía SE Maitenes 50/51. El tiempo despeje de falla es de 75ms según oscilografía

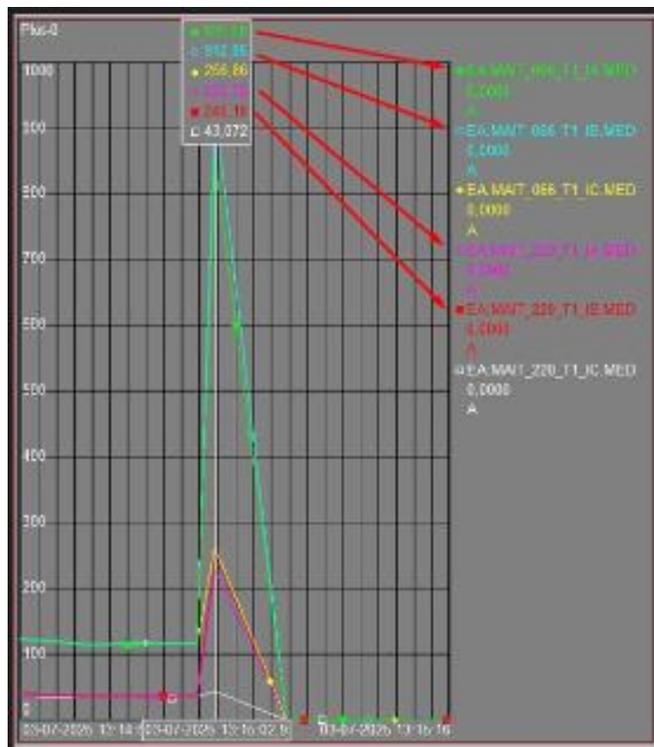
Figura 2. Oscilografía Sobre Corriente SE Maitenes.

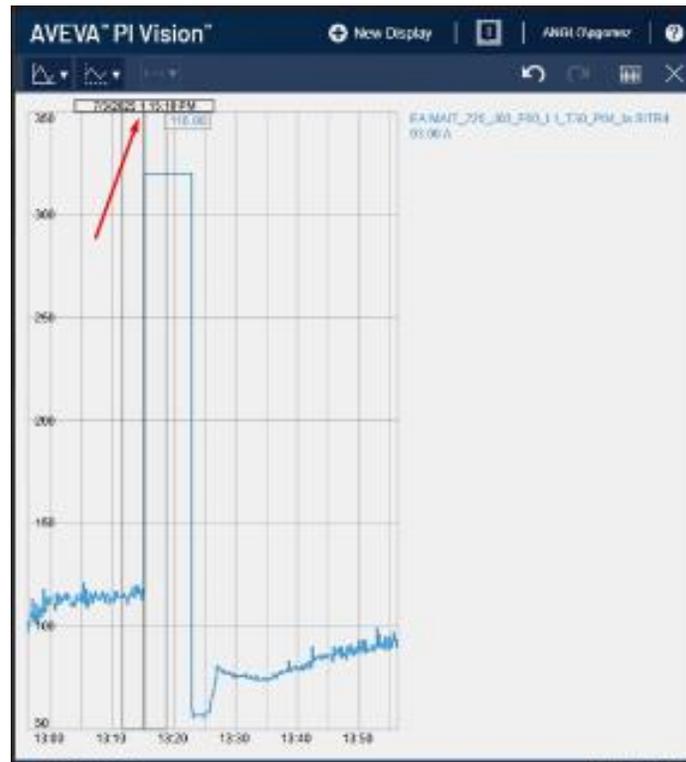
Figura 3. Oscilografía desprendimiento de carga SE Maitenes.

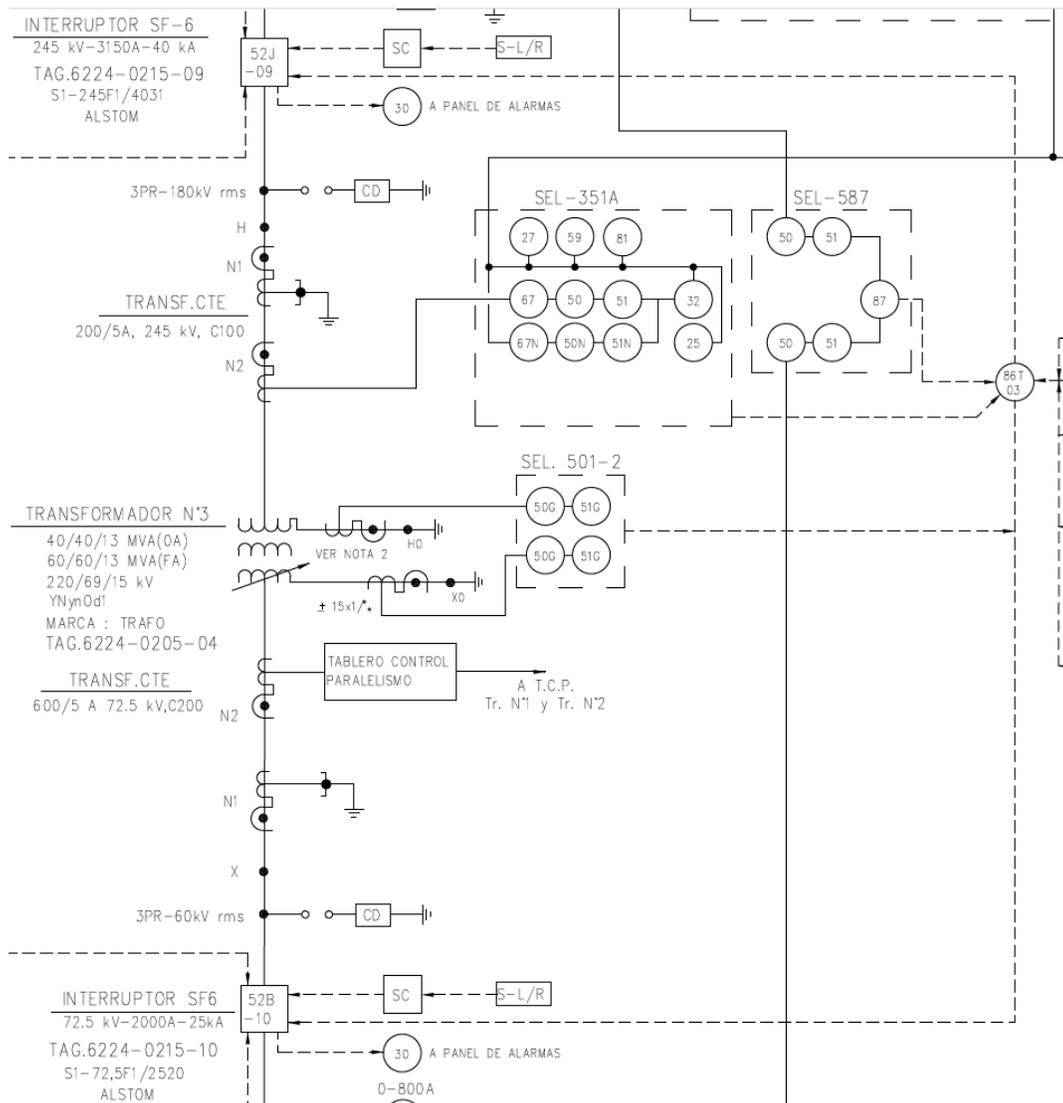
Figura 4. Diagrama unilineal Protecciones Paño Transformador N° 3 SE Maitenes.

En la figura N° 4 se muestra el diagrama unilineal el IED que operó SEL351A, el cual protege/testea el lado 220kV (TC y TP), el Trip que genera la protección actúa sobre el relé 86T y el cual hace Operar los interruptores 52J-09 y 52B-10.
