**Informe GO N°23-2025**  
**Responde Oficio SEC Ordinario Electrónico N°295939/ ACC**  
**4000421/ DOC 4639016**  
**Caso TIMES 2262209**

El presente informe da respuesta al Oficio Ordinario Electrónico N°295939 de la Superintendencia de Electricidad y Combustibles, del 26 de agosto de 2025, en el que solicita al Coordinador Eléctrico Nacional antecedentes complementarios respecto de la apertura intempestiva de los interruptores 52CT1 y 52CT2 de S/E Linares Norte, del día 11 de junio de 2025 a partir de las 22:40 horas, asociado al Estudio para Análisis de Falla (EAF) N°261/2025.

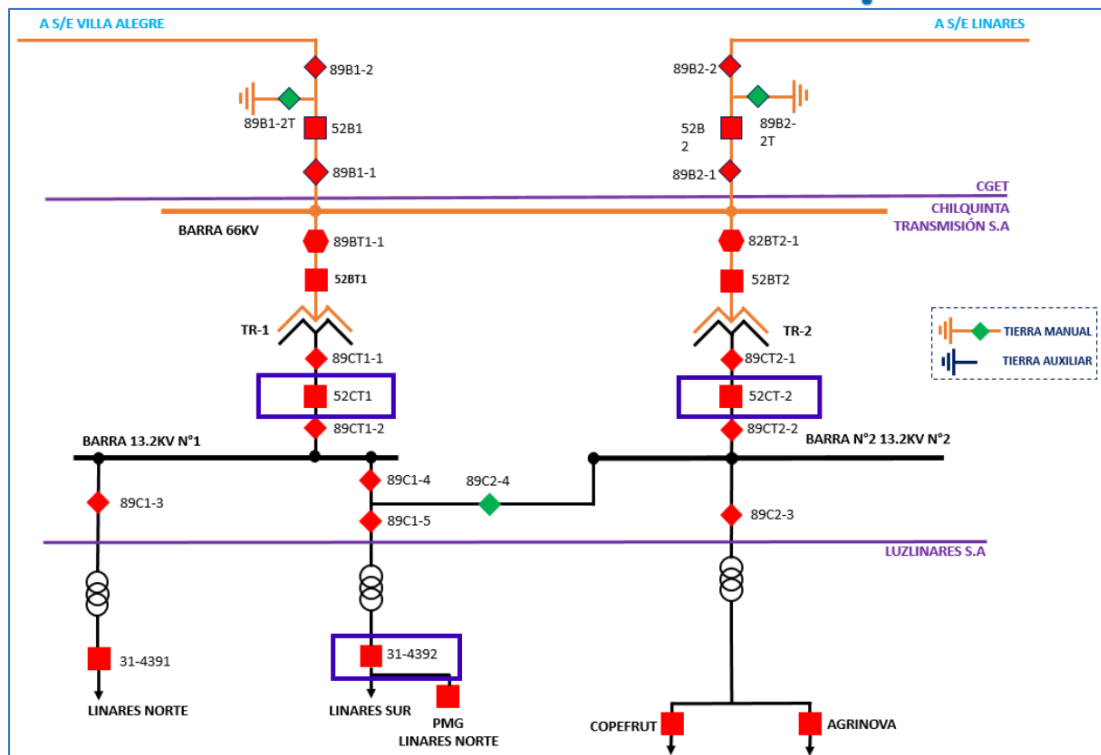
Figura 1: DUF S/E Linares Norte, proporcionado por Chilquinta Transmisión S.A.

El diagrama unilineal presentado en el EAF ha sido mejorado para identificar de forma precisa las protecciones que operaron y las que no actuaron selectivamente durante el evento. Se establece que los paños CT1 y CT2 de S/E Linares Norte (figura N°1) operaron como respaldo y contribuyeron al control de la propagación de la falla. El paño C4 (identificado también como 31-4392 en el diagrama contenido en el Informe de Falla de la empresa Chilquinta Transmisión S.A., figura N°1, y como C1 en el diagrama unilineal disponible en la plataforma Infotécnica del Coordinador, figura N°2), de propiedad de la empresa Luzlinares S.A., registró una señal de apertura en el SCADA de la empresa Chilquinta Transmisión S.A. previo a la operación de los interruptores 52CT1 y 52CT2 (figura N°3).

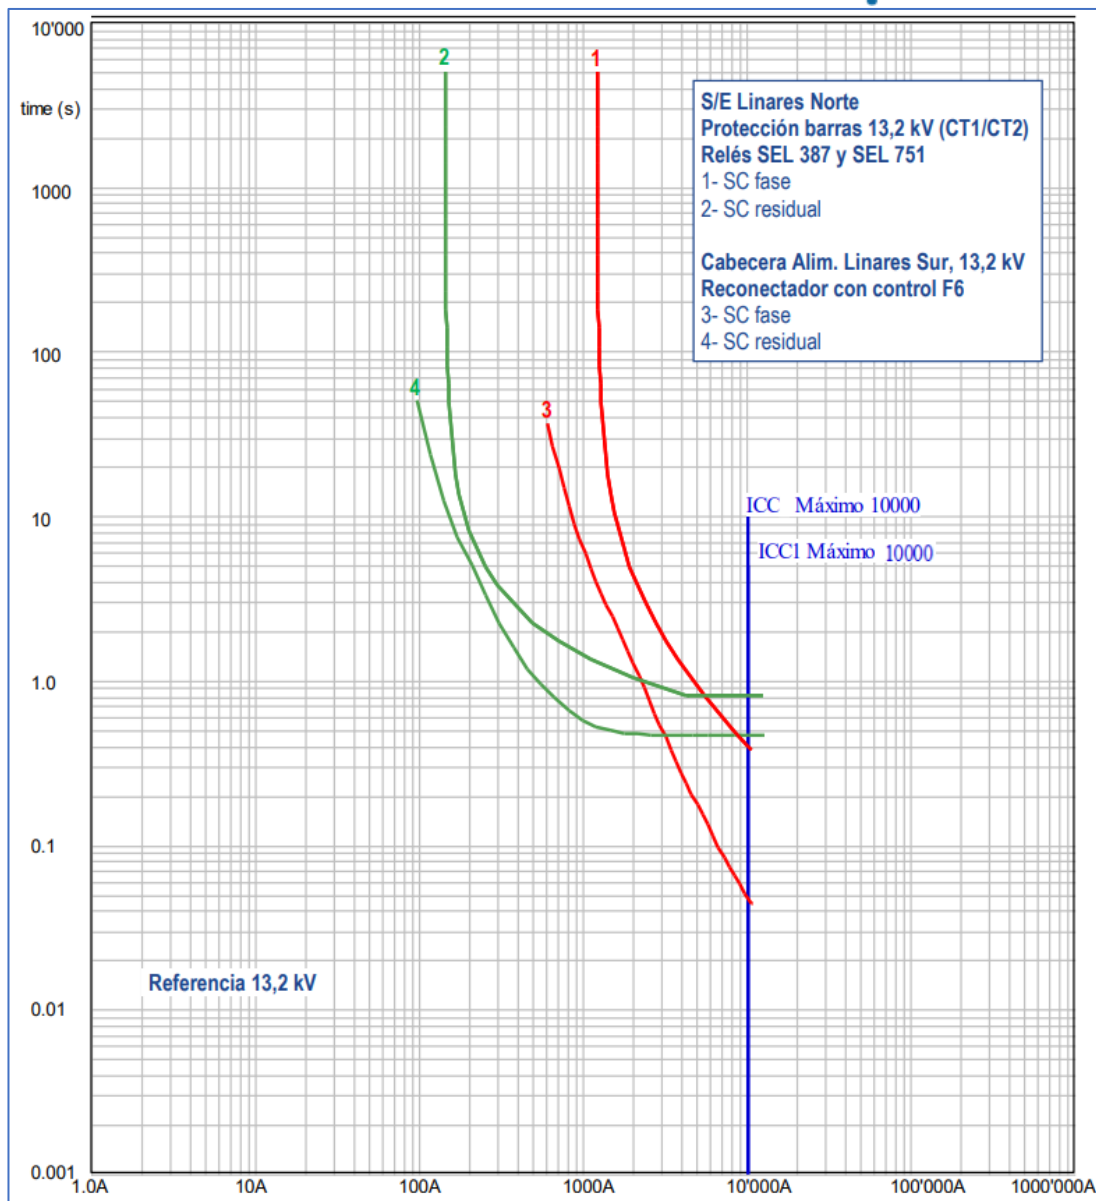
Figura 4: Selectividad de los paños CT1/ CT2 y C4 de S/E Linares Norte.

Respecto de la selectividad de las protecciones de la S/E Linares Norte, el último Estudio de Coordinación y Ajuste de Protecciones (ECAP), titulado “S/E LINARES NORTE 66/13,2 kV”, fue aprobado por este Coordinador con fecha 05 de mayo de 2025. El ECAP contempla la coordinación entre las protecciones de los transformadores N°1 y N°2 66/13.2 kV y las del alimentador Barrio Industrial, en atención al retiro del reconector de cabecera de dicho alimentador. Como evidencia, el estudio documenta la selectividad preexistente de las protecciones de la S/E Linares Norte, incluido el paño C4 (C1 / 31-4392), el cual presenta coordinación adecuada con las protecciones de los paños CT1 y CT2 (figura N°5 y N°6).

El fenómeno físico mencionado en el EAF N°261/2025 y lo citado en el pronunciamiento del desempeño de las protecciones involucradas en el evento, se atribuyen a que, bajo la premisa que el punto de falla ocurrió en instalaciones eléctricas de la S/E Linares Norte, ubicadas aguas abajo del paño C4 (C1 / 31-4392) de propiedad de la empresa Luzlinares S.A., aún existiendo coordinación de protecciones según parametrización de las protecciones analizadas en estudios, fue el equipamiento de protección y control del paño C4 (C1 / 31-4392) quien no se encargó de despejar completamente la falla, haciendo que ésta se propagara aguas arriba. Los tiempos de actuación registrados en las señales SCADA de la figura N°3 muestran que existieron pasos de coordinación entre la protección de paño C4 (C1 / 31-4392) y los paños CT1 y CT2.
