**BF186-2024:** Respuesta a Carta DE06521-24 Falla en la línea Pirque – Puente Alto CMPC.

Por medio de la presente y en relación a lo solicitado en carta DE06521-24 referida a la falla en la LT110kV Pirque – Puente Alto CMPC ocurrida a las 06:36 horas del día 24 de octubre 2024, entregamos antecedentes de las causas y consecuencias del evento en cuestión.

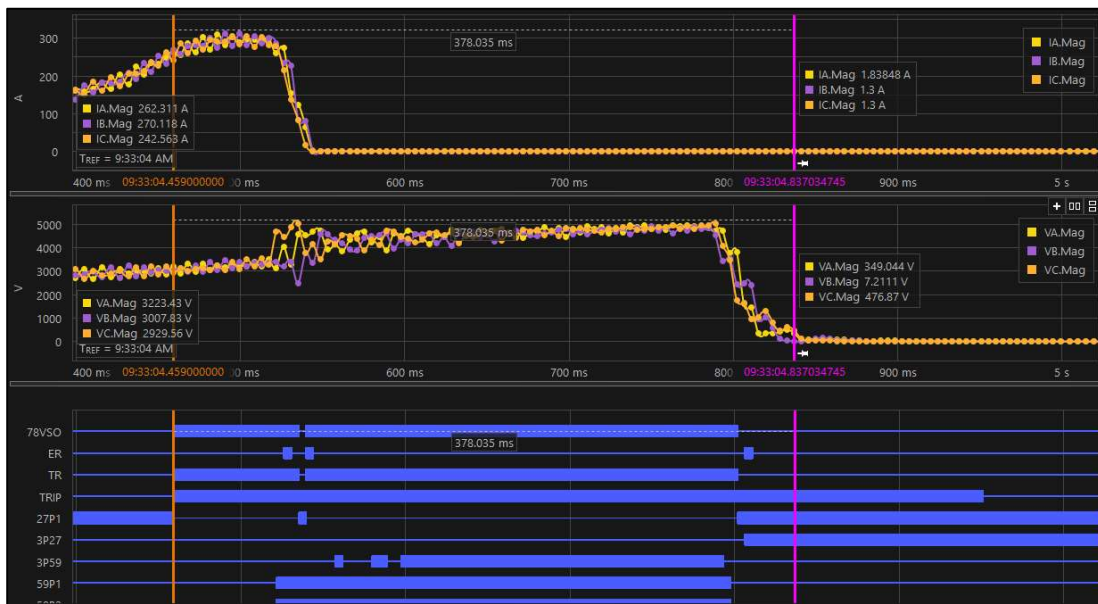
Figura N°2: Registro Oscilografico Relé SEL 751

En la Figura N°2 "Registro Oscilografico Relé SEL 751" se observa el arranque de la función 78VS (Función salto vector) ajustada en este relé de protección y en consecuencia disparo propio por esta función. La función 78VS detecta el cambio de ángulo que se produce en la forma de onda de tensión al momento de la separación del sistema eléctrico 110 kV o complejo industrial cordillera del Sistema Eléctrico Nacional (SEN).

En el registro oscilográfico puede verificarse el salto del vector de tensión que genera la operación de la función 78VS.

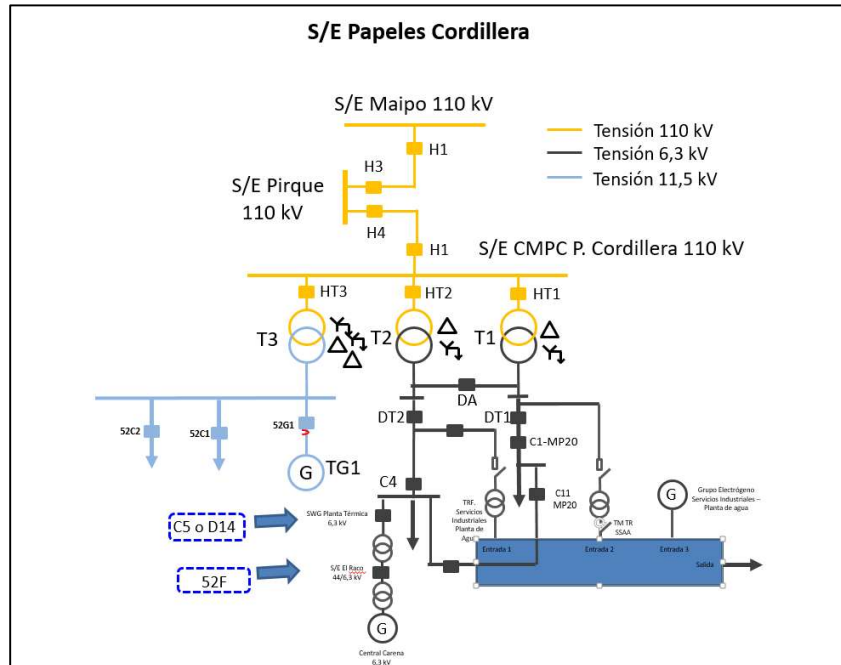
Figura N°5: Esquemático de S/E Papeles Cordillera

A continuación en la Figura N°5 se detalla el nombre de la celda C5 propiedad de CMPC Papeles Cordillera que alimenta a S/E El Raco 44 kV propiedad de CELEO REDES. Importante mencionar que el nombre D14 no es correcto. Al respecto se cargará en un

plazo de 8 semanas un nuevo Diagrama Unilineal Funcional de la SE CMPC Puente Alto 110 kV donde se detalle la conexión de la Central Carena mediante SE El Raco.
