Santiago, 19 de diciembre 2024
EGP 144-24

MATERIA: RESPUESTA CARTA DE06534-24 DESCONEXIÓN FORZADA DE BARRA 220 [KV] N°1 DE S/E ENCUESTRO

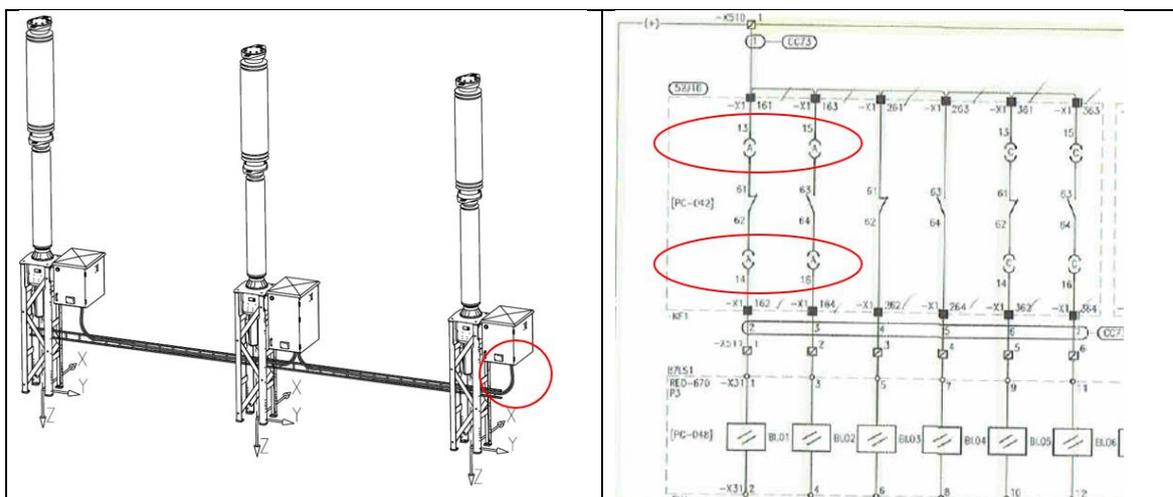
Figura 1: Disposición conexiones secundarias polo interruptor

El error en la señal de posición del polo A del interruptor 52J16, se debió a una falla en la conexión (Enchufe de fábrica) entre la caja Central de control del interruptor y la caja de accionamiento del polo A. La falla específica se encontraba en los pines de conexión y sistema de sujeción del enchufe asociada a las conexiones secundarias o de control, del polo A del interruptor 52J16, equipo ABB LTB 245E.

Adicionalmente, entre los días 29 y 30 de agosto de 2024, se realizaron las actividades de acciones correctivas correspondientes a la inspección del Interruptor y corrección de los problemas detectados en las conexiones secundarias del polo A y que estaban asociadas a los “enchufes” de fábrica de conexiones de control del polo, de acuerdo a lo indicado en figura 1.
