Chuquicamata, 20 de agosto de 2025  
DE03013-25

**Ref.:** Operación del EDAC-BF en el CEN

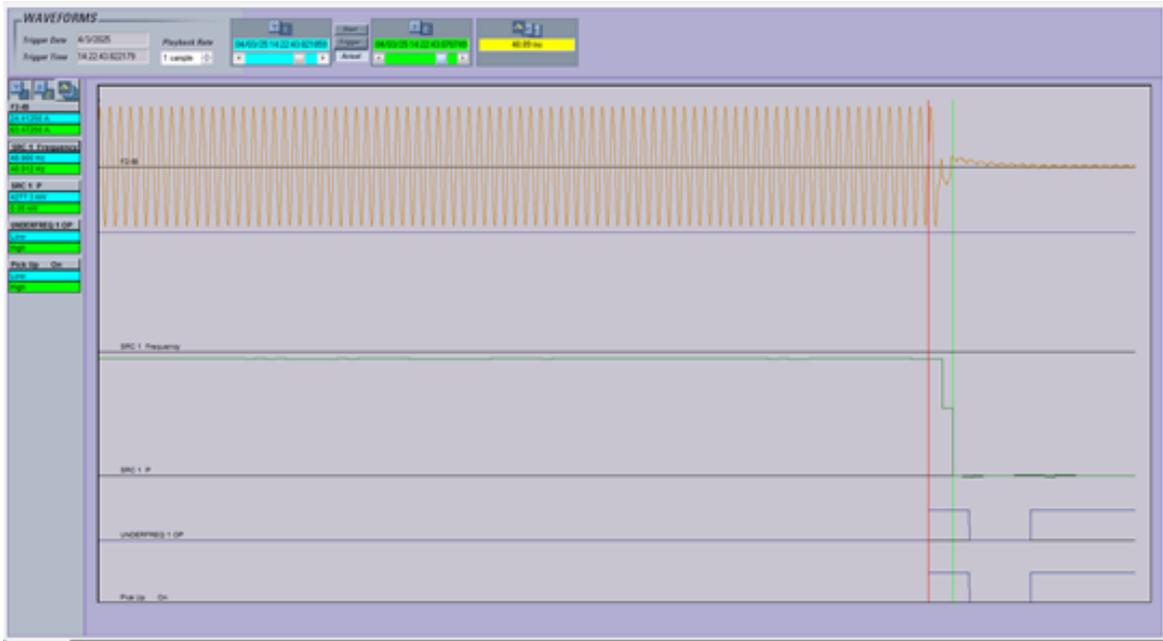
**Oscilografía 1.** Evento 03 de abril 2025. Disparo (línea roja vertical) y bajada de potencia del Rectificador N°3 (línea verde kW) a 0 en 48,89ms.

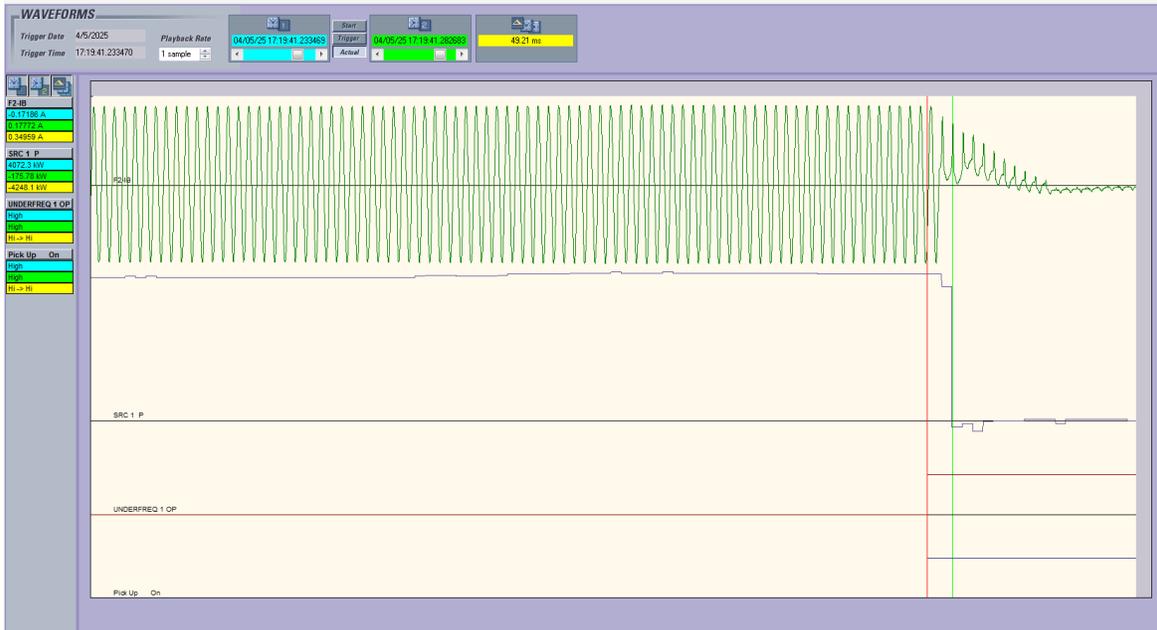
**Oscilografía 2.** Evento 05 de abril 2025. Disparo (línea roja vertical) y bajada de potencia del Rectificador N°3 (línea verde kW) a 0 en 49,21ms.
