GTX-CEN-2025-058

Ref.: Carta DE 05600-25 con fecha 12 de septiembre 2025.

Respecto de vuestras consultas relacionadas a la apertura intempestiva de los interruptores 52CT1 y 52CT2 de S/E Linares Norte, ocurrida a las 22:40 horas del día 11 de junio de 2025, podemos responder lo siguiente:

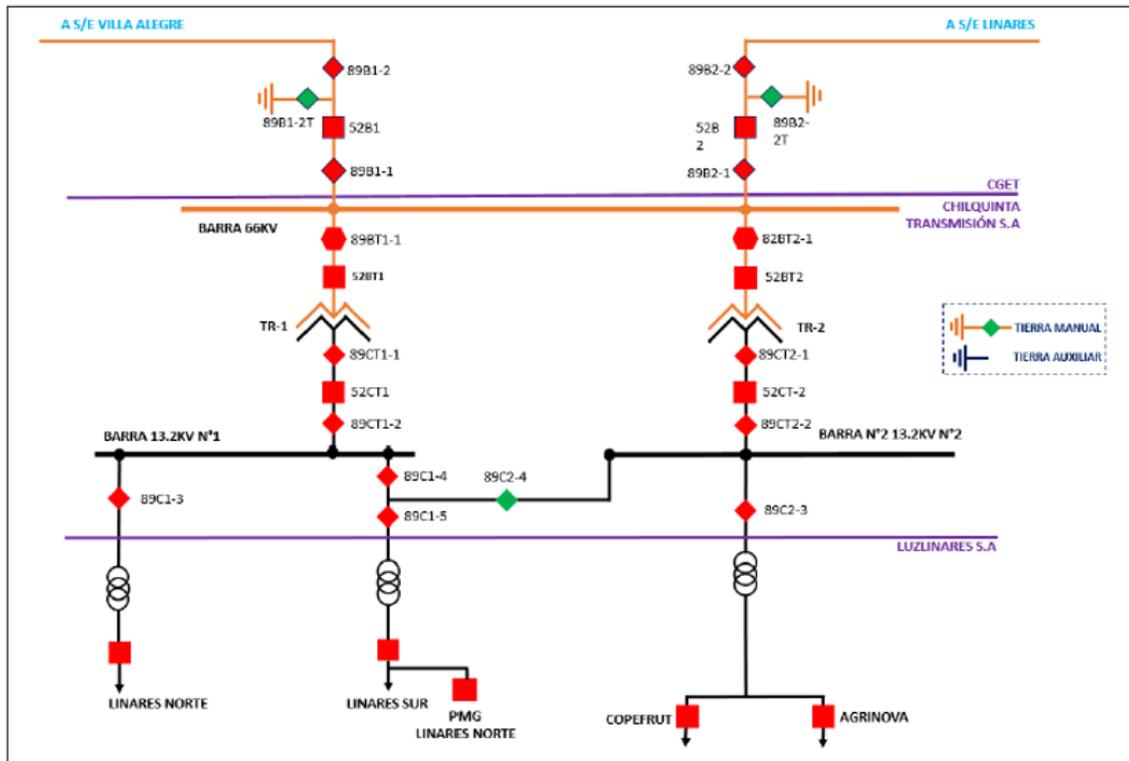
ANEXO N°1

En relación con la topología previa a la falla, se envía anexo a esta carta, el esquema previo a la falla, donde se presentan los estados de todos los interruptores.

A continuación, se presenta el esquema operativo en Subestación Linares Norte previo a la falla.
