Santiago, 15 de septiembre de 2025  
S-AAS402-0925-2245

Ref.: Responde carta DE05494-25 del 08 de septiembre de 2025 cuya referencia es "EAF 316/2025 - Desconexión forzada de transformadores 220/66 kV N°1 y N°3 de S/E Los Maitenes".

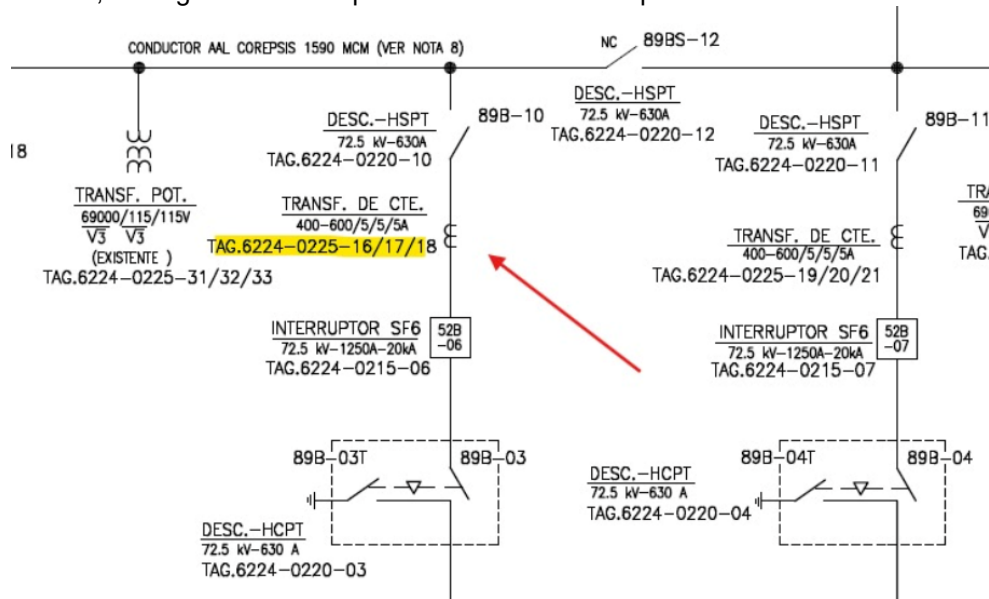
Respecto de los antecedentes relacionados con el interruptor del paño B6 y el análisis de falla aguas abajo de dicho paño, no se adjuntan debido a que, conforme al curso forzoso N° 2025073683 ejecutado, este interruptor se encontraba abierto al momento del evento, al igual que los desconectores 89B-10 y 89B-03. No obstante, como evidencia de lo antes mencionado se adjunta análisis del evento, donde Trabajador al posicionar conductor de repuesto en polo central entre el transformador de corriente 6224-0225-16/17/18 y el desconector de barra 89B-10 en el patio de 66 kV de la S/E Los Maitenes, se produce un arco eléctrico por inducción, entre la línea energizada en 66 kV y el conductor de repuesto. Se adjunta reporte de seguridad elaborado por comisión

investigadora del evento. Cabe señalar que el paño B6 desde la salida del desconectador de barra 89B-10 hasta desconectador de línea 89B-03 se encontraba en condición de desenergizado.

La descripción del evento indica que la contingencia se produce antes del interruptor, con la línea abierta por trabajos en transformador de corriente (señalado en imagen), en el marco de un curso forzoso. Durante el retiro de un punto caliente en el TC 6224-0225-17 del paño B6 correspondiente a la Línea 4, al posicionar el puente de la fase media se indujo un contacto con un puente de mayor longitud, provocando la falla. Esto generó la apertura de los interruptores de 220 kV de los transformadores, sin registrarse una apertura fallida del interruptor en cuestión.
