**SSCC 89B1 S/E Los Tilos
11 de julio 2024 06:41 hrs.**

Subestación Los Tilos

1. Antecedentes generales:

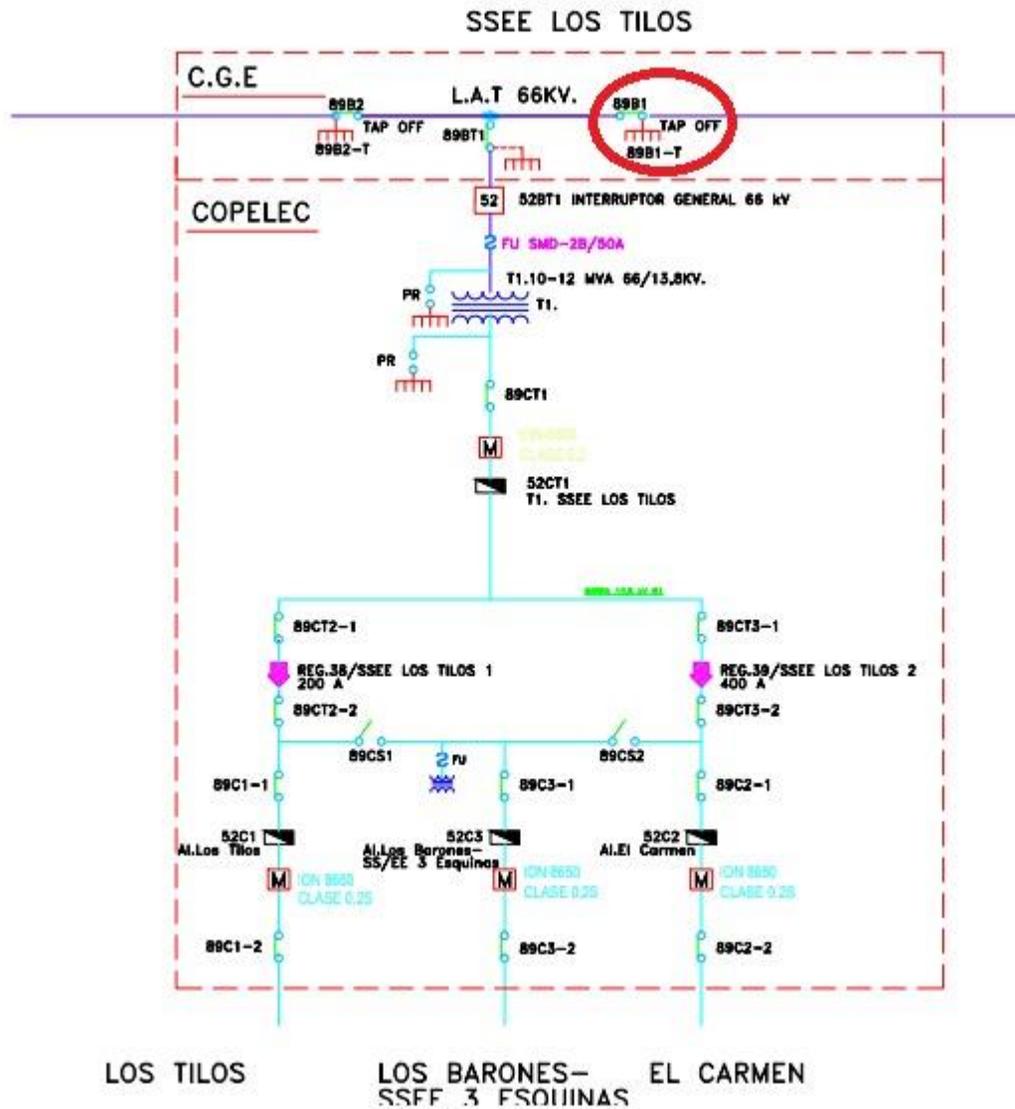
Figura N°1. Unilínea simplificada con la disposición de las instalaciones

8. Esquema de las instalaciones previo a la falla:

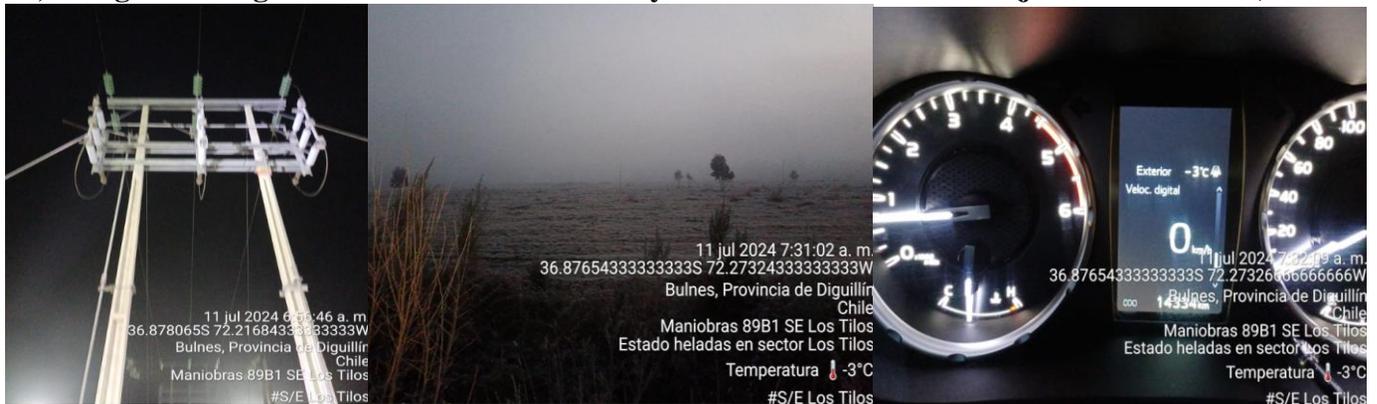
12.1 Registro fotográfico del seccionador 89B1 y condiciones ambientales (jueves 11/07/2024):

Comuna ID	16102 16105 16305	Bulnes Pemuco San Ignacio
Fenómeno Físico	OTR2	Origen no determinado
Elemento	TR04	Desconectores
Fenómeno Eléctrico	No Aplica	
Modo	2	No abre cuando se manda abrir
Causa de Falla	Debido a solicitud de CGE Transmisión por microcorte a SS/EE Tres Esquinas y Los Tilos (SD 2024071090,SODI N°299), dentro de las maniobras se realiza apertura del seccionador 89B1 en S/E Los Tilos, la cual no resulta exitosa.0 No se concluye causa de falla, se puede inferir como causa presunta que, debido a condiciones adversas en la zona (bajas temperaturas) en el día de las maniobras, operador realiza esfuerzos mecánicos que provocan deformación de piezas de engranaje del desconector, originando la no apertura exitosa en el equipo	
Evidencia fotográfica	Punto 12 del presente informe.

Inspección visual del SSCC 89B1 con especialista para futura intervención con método LLEE y personal especializado a nivel de control.

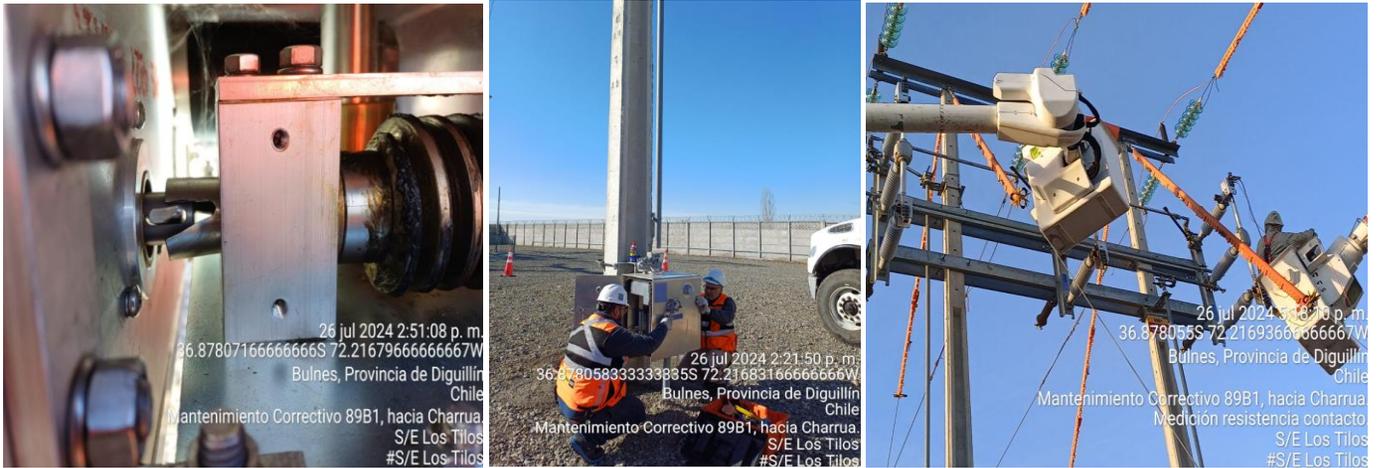
12.2 Registro fotográfico intervención seccionador 89B1 (viernes 26/07/2024): Se intervienen sus secciones de potencia y control del equipo, logrando reparar la deformación identificada en pieza móvil del engraje asociado al seccionador.

Con fecha 26 de julio se interviene el SSCC 89B1 para MPB con método LLEE, de acuerdo a SD 2024077593.

MPB Exitoso, se recupera equipo para la operación.
