**REEMPLAZO
BANCO DE BATERÍAS 125VCC
SUBESTACIÓN COMBARBALÁ**

**MANDANTE: CGE TRANSMISIÓN S.A.
OC: PENDIENTE**

**CGE ZONAL COQUIMBO
S/E COMBARBALÁ
REEMPLAZO BANCO DE BATERÍAS**

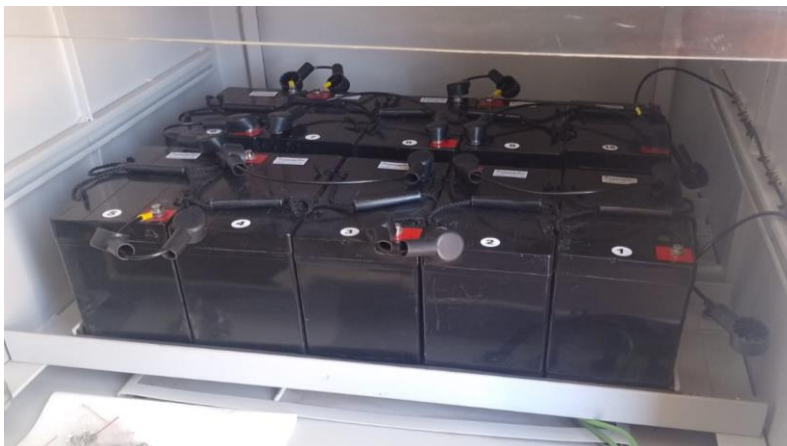
- Traslado de las baterías desde las instalaciones Converttec hasta la S/E Combarbalá.
- Reunión inicial con ITO CGE, don Sergio Aguirre.
- Inspección general del banco a reemplazar. Este banco consiste de 10 baterías marca CCB, modelo 12GEL-55.

- Cables de conexión desde el cargador al banco se encuentran desconectados.
- Desconexión de cables y retiro de puentes de interconexión de baterías.
- Desmonte de las baterías a reemplazar, las cuales fueron dejadas dentro de la sala a indicación de ITO CGE. Las baterías serán retiradas por empresa externa el 09 de abril.

BANCO DE BATERIAS ANTIGUO

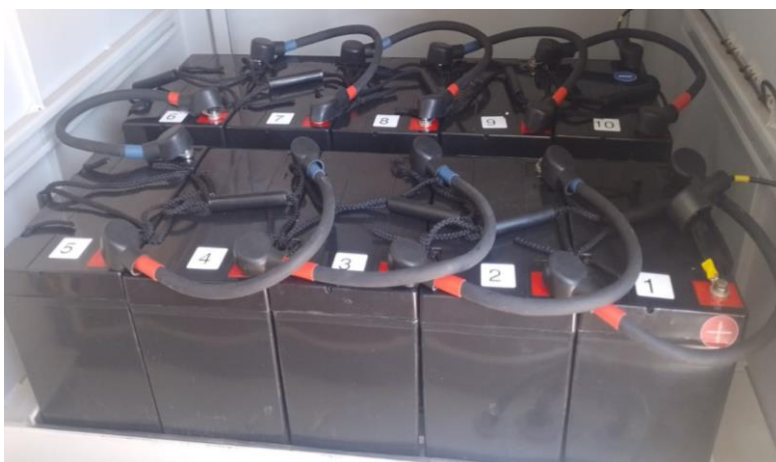
- Se montan en el rack 10 baterías nuevas marca CCB modelo 12GEL-55 y se instalan los puentes de interconexión. Se realiza apriete de pernos aplicando un torque de 8Nm.

- Se entrega el banco de baterías en servicio y operando en condiciones normales.
- Limpieza del área de trabajo y entrega de instalación al ITO.

BANCO DE BATERÍAS NUEVO
