INFORME TÉCNICO N°1

INFORME:	FECHA: 07 de julio del 2025
INSTALACIÓN S/E SAN FERNANDO T-4 66/15 kV

2. Pruebas de disparo efectivo función diferencial Transformador N°4

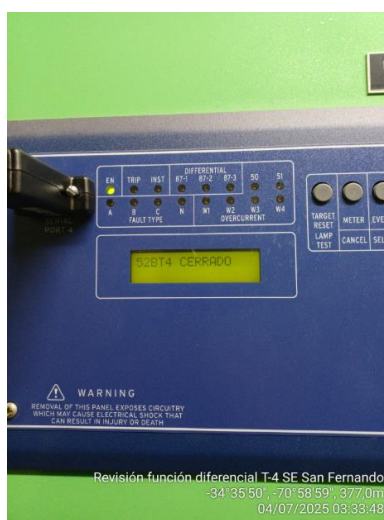
A continuación, se incluye un registro fotográfico de las pruebas realizadas, en donde se detalla el estado de los interruptores 52BT4, 52CT4 y relé maestro previa la generación del pulso a la OUT102.

Ilustración 9: Estado interruptor 52BT4 previo Pulso a OUT102

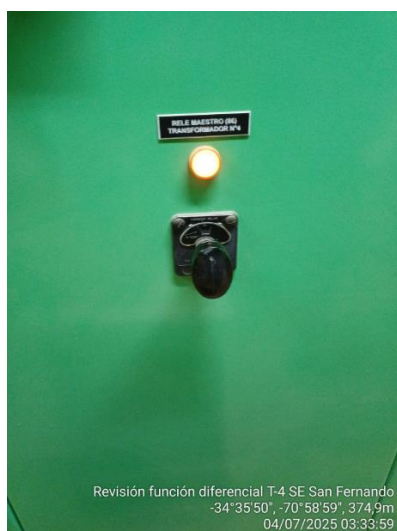
Ilustración 11: Estado relé maestro previo Pulso a OUT102

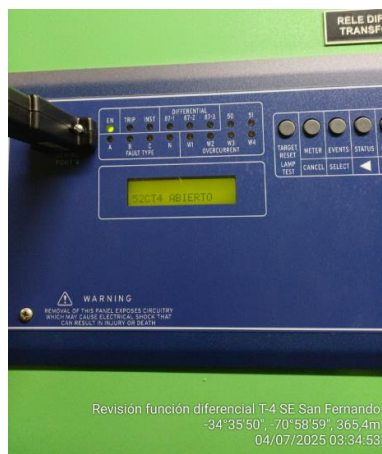
Ilustración 13: estado interruptor 52CT4 después de Pulso a OUT102

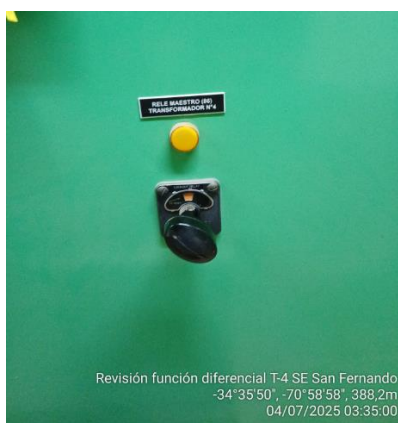
Ilustración 14: estado relé maestro después de Pulso a OUT102
