INFORME
REEMPLAZO
BANCO DE BATERÍAS 125 VCC

SUBESTACIÓN SAN MIGUEL
Julio de 2025

MANDANTE: CGE TRANSMISIÓN S.A.
REFERENCIA: CTO107-25.01

CGE TRANSMISIÓN S.A.
ZONAL COQUIMBO
S/E SAN MIGUEL
REEMPLAZO BANCO DE BATERÍAS

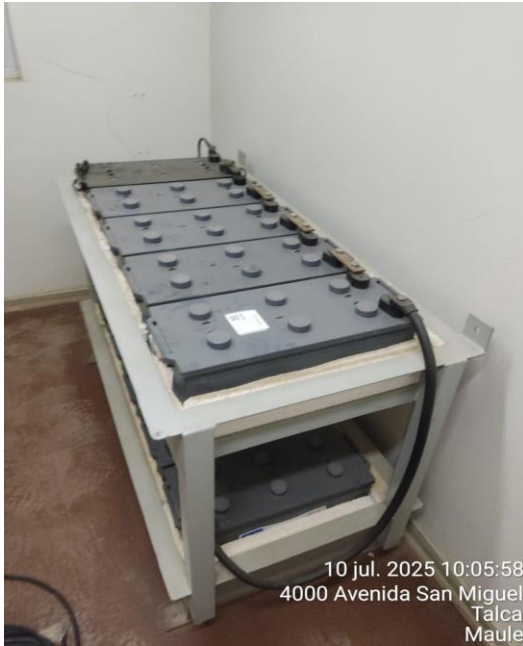
- Reunión inicial con ITO CGE, don Luciano Godoy.
- Inspección general del banco a reemplazar. Este banco consiste de 10 baterías Marca Sonnenschein, modelo A412/120 F10

BANCO DE BATERÍAS REEMPLAZADO	BANCO DE BATERÍAS NUEVO
-------------------------------	-------------------------

- Desconexión de cables de entrada al banco y retiro de puentes de interconexión de baterías.
- Desmonte de 10 baterías a reemplazar, las cuales son dejadas dentro de la sala de baterías de la subestación a indicación de ITO CGE.

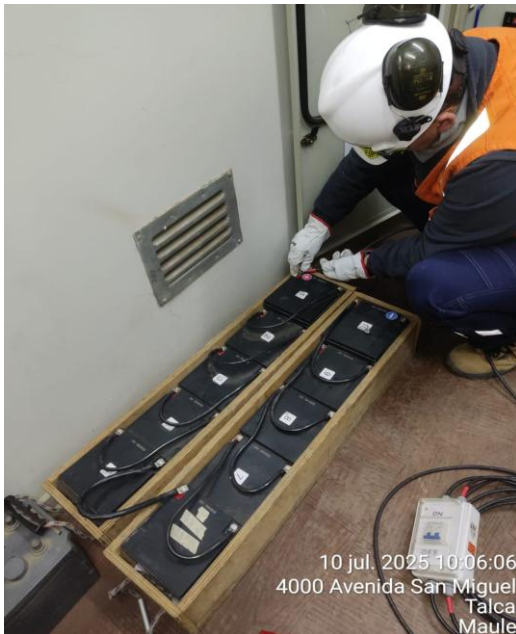
- Instalación de banco de respaldo 10 baterías CCB 12 Gel 33Ah, para asegurar la continuidad del servicio durante el reemplazo.
- Desenergizado del banco de baterías a reemplazar y verificación de ausencia de tensión desde el cargador en los terminales del banco.

BANCO DE BATERÍAS RESPALDO	PRUEBA DE CAPACIDAD
----------------------------	---------------------

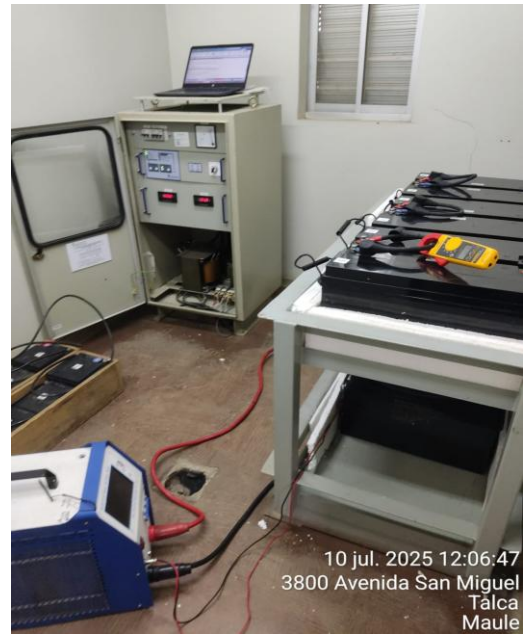
- Desconexión del banco de baterías al cargador de la subestación y conexión al equipo de análisis y descarga para efectuar prueba de capacidad.
- Prueba de Capacidad al banco de baterías con un rendimiento del 100% respecto de su capacidad nominal.
