Copiapo, 05 marzo del 2025
CCMC- 0002/2025

Referencia: respuesta a carta DE01326-25, Evento en el SEN ocurrido el 25 de febrero del 2025.

Coordinado: Compañía Contractual Minera Candelaria

Subestación: Cardones

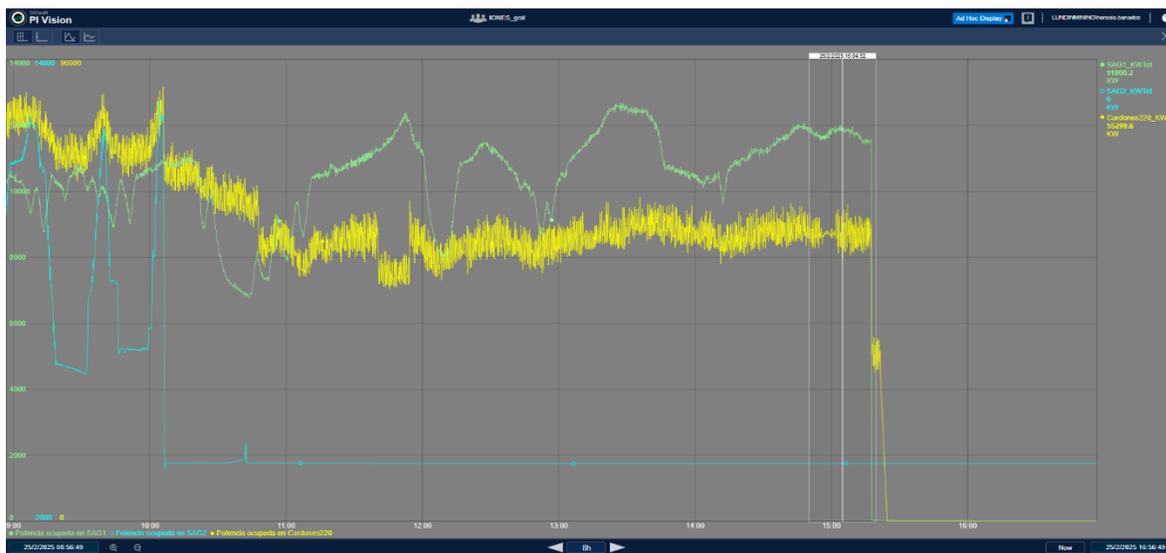
1. 15:00 hrs. Previo al evento la demanda de la minera era inferior a la nominal, es decir, una carga de 55 MW en relación con los 98 MW promedio de consumo. Lo anterior debido al mantenimiento programado de una línea de producción.

Figura 1. Tendencias variables de Potencia y Tensión SE Minera candelaria, perdida de consumos

2. 15:17 hrs. relé de bajo voltaje detecta perturbación en el sistema por lo que genera una desconexión del molino SAG línea 1, disminuyendo los consumos a 34 MW. (figura 1)
3. 15:21 hrs. Se produce desconexión total de consumos Minera Candelaria, (figura 1).

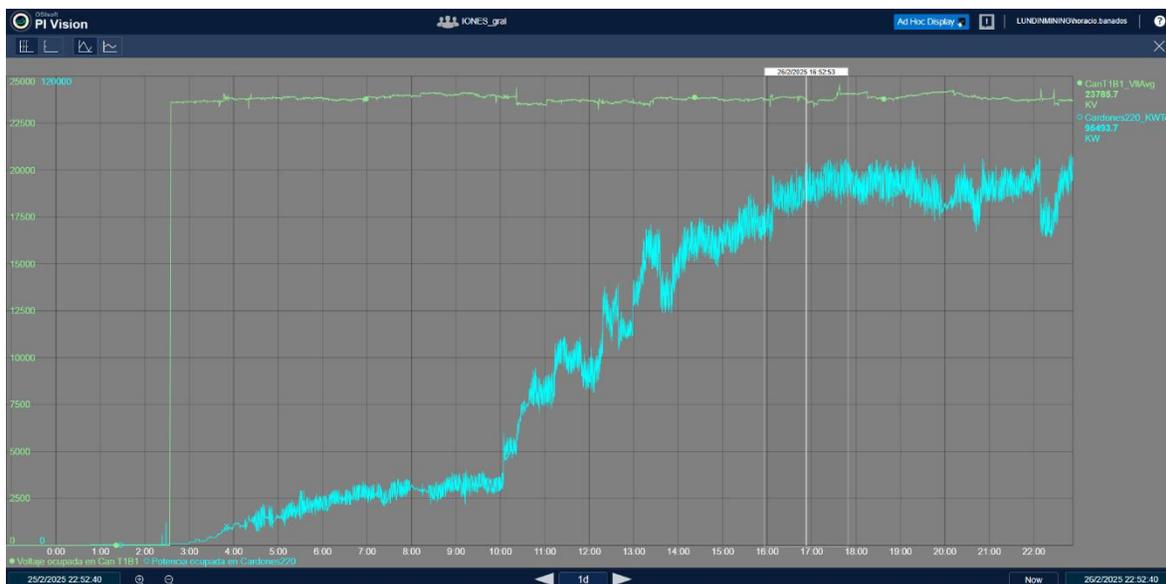
1. 01:30 hrs. Centro de Control AESANDES informa que se autoriza toma de carga del consumo Minera Candelaria y Ojos del Salado, con un total de 100 MW en SE Candelaria y 6MW en SE Puerto Punta Padrones.
2. 02:34 hrs. Cierre Interruptor 52J1 energizada barra de 220 kV SE Minera Candelaria para el inicio de toma de carga. (figura 2)
3. 16:00 hrs. Se alcanza plena carga en minera Candelaria. (figura 2)

Figura 2. Tendencias variables de Potencia y Tensión SE Minera Candelaria, normalización de consumos

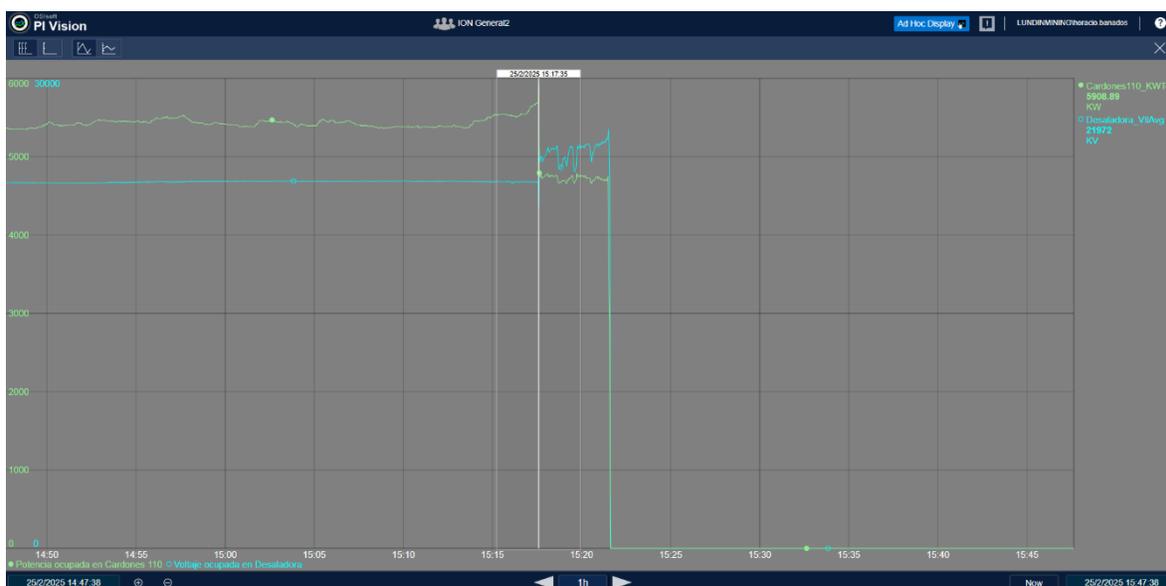
1. 15:00 hrs. Previo al evento la demanda de la planta desaladora estaba de acuerdo con los requerimientos de la operación, es decir, tenía una carga de 5.5 MW. Debido al mantenimiento programado de una línea de producción (figura 3).

Figura 3. Tendencias variables de Potencia y Tensión SE Puerto Punta Padrones, pérdida de consumos

1. 15:17 hrs. Variadores de Frecuencia detectan perturbación en el sistema por lo que genera una desconexión de carga, disminuyendo los consumos a 4.7 MW. (figura 3)
2. 15:21 hrs. Se produce desconexión total de consumos Planta Desaladora, (figura 3).

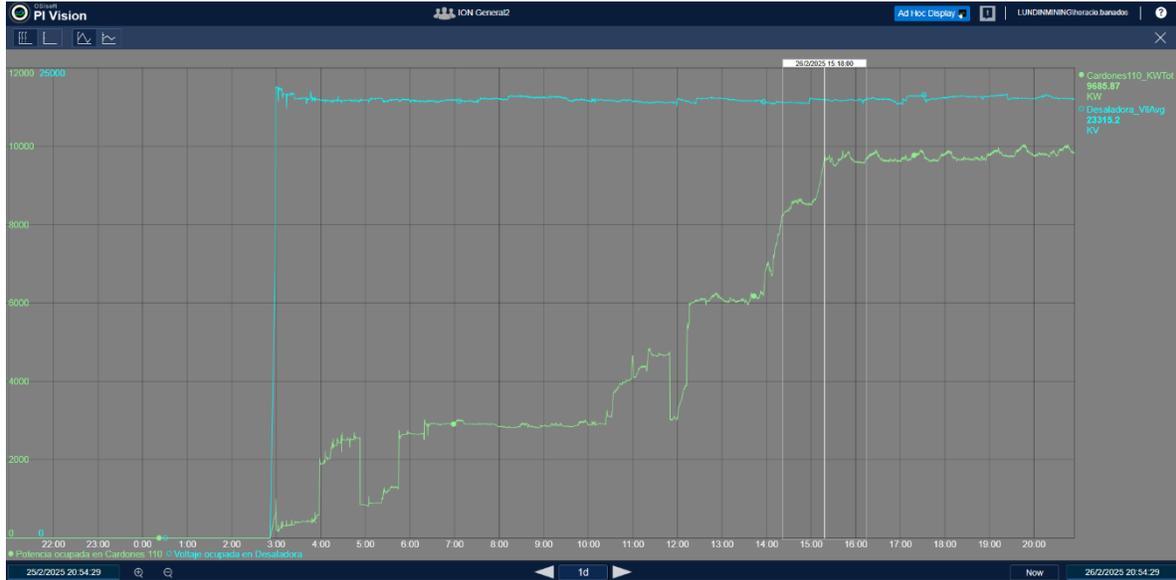
1. 01:30 hrs. Centro de Control AESANDES informa que se autoriza toma de carga del consumo Minera Candelaria y Ojos del Salado, con un total de 100 MW en SE Candelaria y 6MW en SE Puerto Punta Padrones.
2. 02:59 hrs. Cierre Interruptor 52H9, energizada barra de 110 kV SE Puerto Punta Padrones para el inicio de toma de carga. (figura 4)
3. 15:20 hrs. Se alcanza plena carga en Planta Desaladora SE Puerto Punta Padrones en función de requerimientos de la operación. (figura 4).

Figura 4. Tendencias variables de Potencia y Tensión SE Puerto Punta Padrones, normalización consumos
