**Anexo Carta CGET01799-24 en respuesta a carta DE5357-24**

Respecto a la Falla en línea 66 kV Padre las Casas - Pitrufrquén N°1, ocurrida el día 16 de febrero del 2024 a partir de las 11:31, y en base a lo manifestado en carta CGET00525-24 del 02 de abril del 2024.

Confirmación de ejecución exitosa o estado de avance de las acciones a implementar de modo de evitar nuevas fallas en el vano comprendido entre las estructuras N°225 y N°226 de la línea 2x66kV Pitrufrquén - Padre Las Casas.

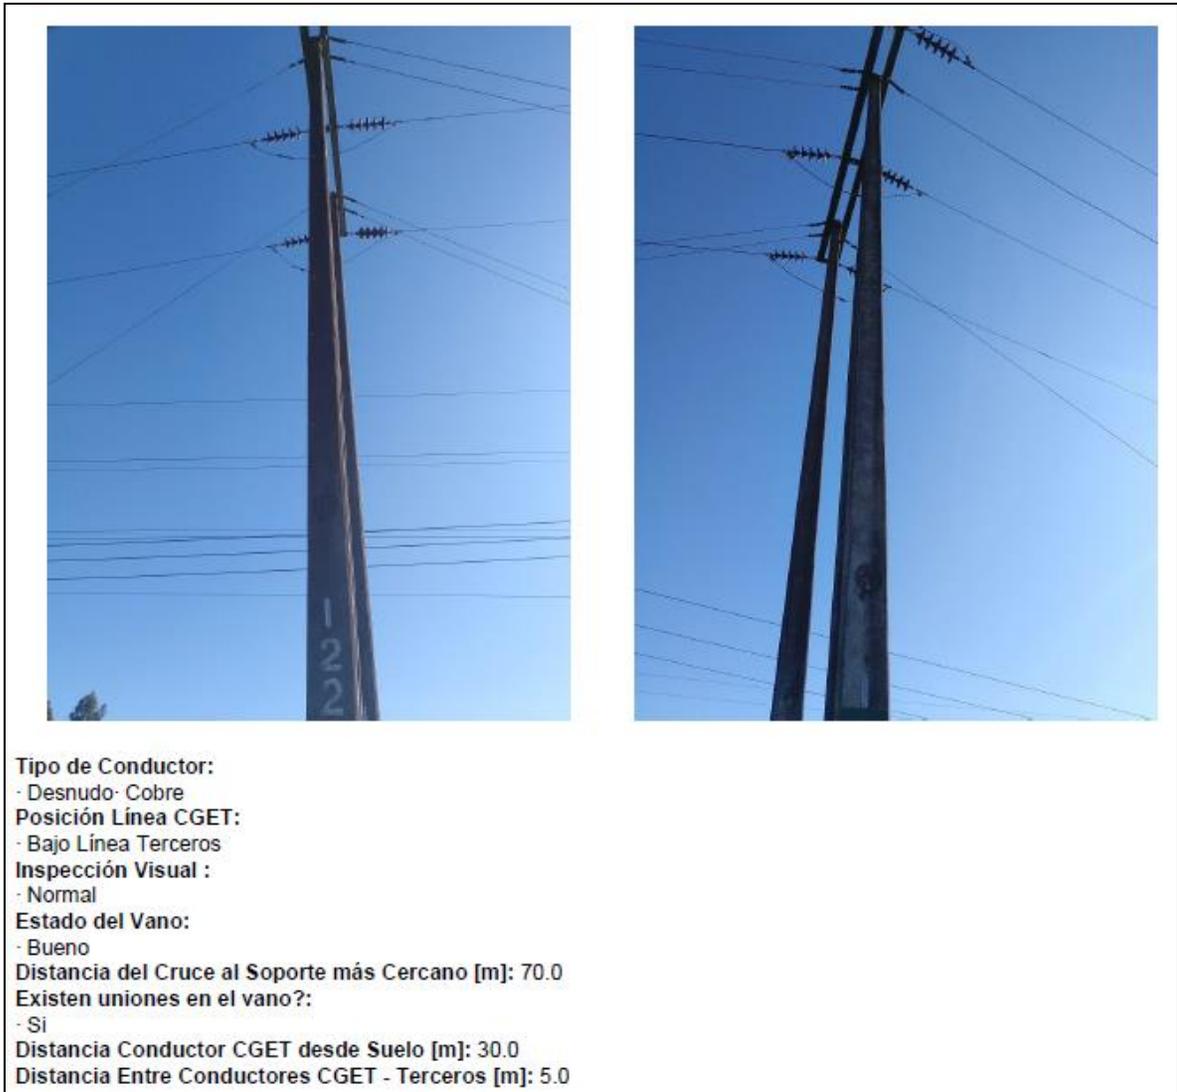
**Figura 2 .2.-** Extracto del informe de inspección al vano entre E225 y E226.

No se reportan anomalías.

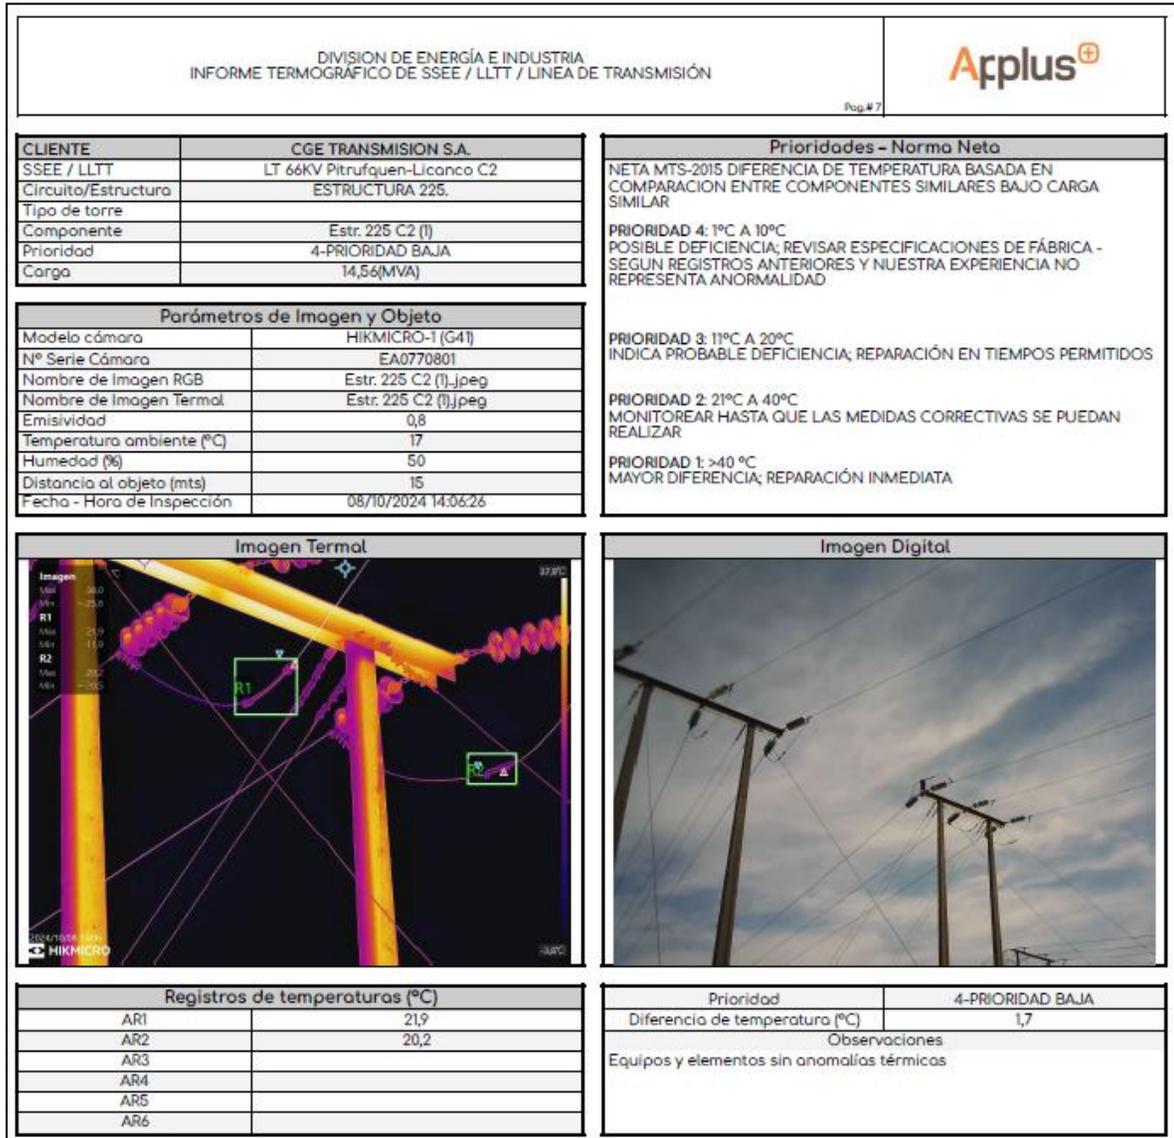
**Figura 4.1.-** Informe termográfico del estado de las conexiones existente en la estructura N° 225.

No se detectaron anomalías.

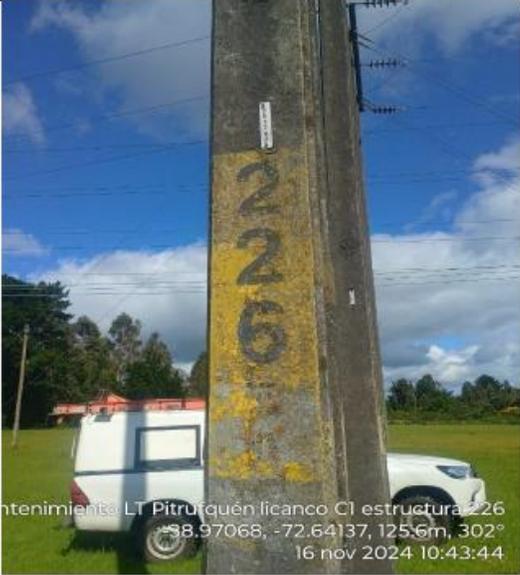
<p>Mantenimiento LT Pitrufuquén licanco C1 estructura 226        -38.97068, -72.64137, 125.6m, 302°        16 nov 2024 10:43:44</p>

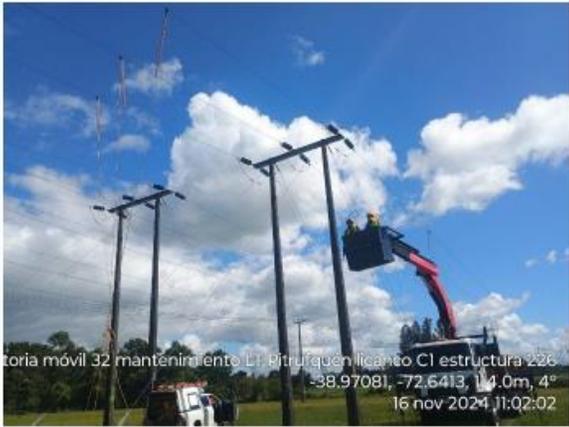
<p>toria móvil 32 mantenimiento LT Pitrufuquén licanco C1 estructura 226        -38.97081, -72.6413, 114.0m, 4°        16 nov 2024 11:02:02</p>
<b>ESTRUCTURA N°226</b>	<b>VISTA E226</b>
