ENGIE N°029/2025

Asunto: Complementa respuesta a carta DE06846-24: Desconexión forzada de la línea 110 kV Liqcau -Alto Norte.

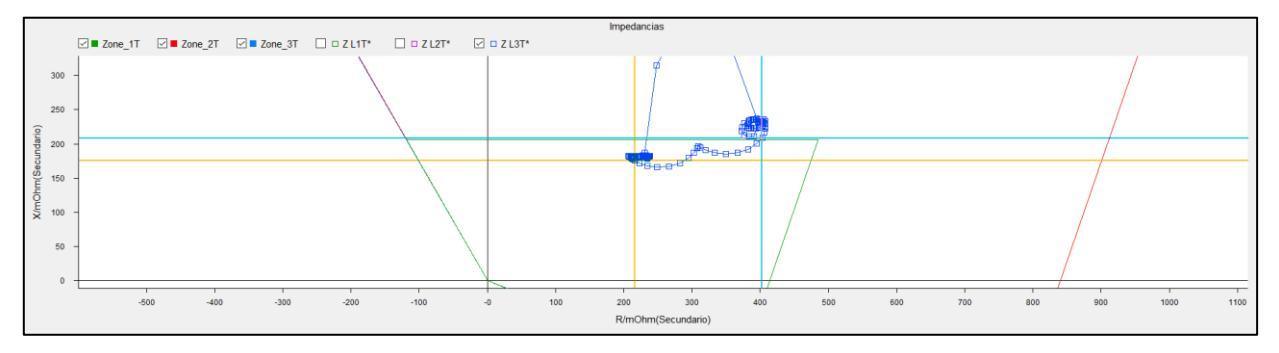
Tiempo en ms	Señal de medida	Fundamental / Subarm.	Fase	Real	Imag	Altonorte 61850 / SE Altonorte Antofagasta H3 7SA612 V4.7 S2 17 11 21 ID del equipo: 000001
Cursor 1:	43,2	Z L3T*	0,2782 Ohm	39,1°	0,2158 Ohm	0,1756 Ohm	Ruta de ficheros: D:\OSC ALTO NORTE 22-11\FR000009.CFG Tiempo de inicio: 22-11-2024 14:00:59.739
Cursor 2:	26,1	Z L3T*	0,4526 Ohm	27,4°	0,4020 Ohm	0,2080 Ohm	Velocidad de datos: 1000 Hz Representación de valores: Secundario
C2 - C1	-17,1	Z L3T* - Z L3T*	0,1744 Ohm	-11,78°	0,1862 Ohm	0,0324 Ohm	Tipo de registro: COMTRADE

Imagen 2. Oscilografía de la protección ante falla monofásica L3 - Tierra en la línea 110 kV Liqcau - Alto Norte, simulada en el software DIGSI.

Como contexto previo a la respuesta solicitada, la desconexión forzada de la línea 110 kV Liqcau - Alto Norte se produjo como consecuencia de un flashover en el Tap-Off La Negra, evento que activó las protecciones 21/21N en ambos extremos de la línea, con un nivel de corriente de aporte de 1,8 kA desde la subestación Alto Norte en la fase C. A partir de los antecedentes mencionados, el análisis de los registros oscilográficos revela un retardo de 17 ms (y no de 70 ms como se indica en carta DE06846-24) desde el momento en que la impedancia de falla ingresa en la Zona 1 hasta la operación efectiva del relé. Este tiempo de retardo (17 ms) puede observarse en las imágenes siguientes, extraídas de la oscilografía correspondiente al evento de falla, las cuales incluyen los puntos de operación de la protección, así como el diagrama de Nyquist. Cabe destacar que el análisis fue complementado con simulaciones realizadas en el software DIGSI, con el fin de contrastar los valores registrados y evaluar el desempeño de las protecciones bajo condiciones reales.

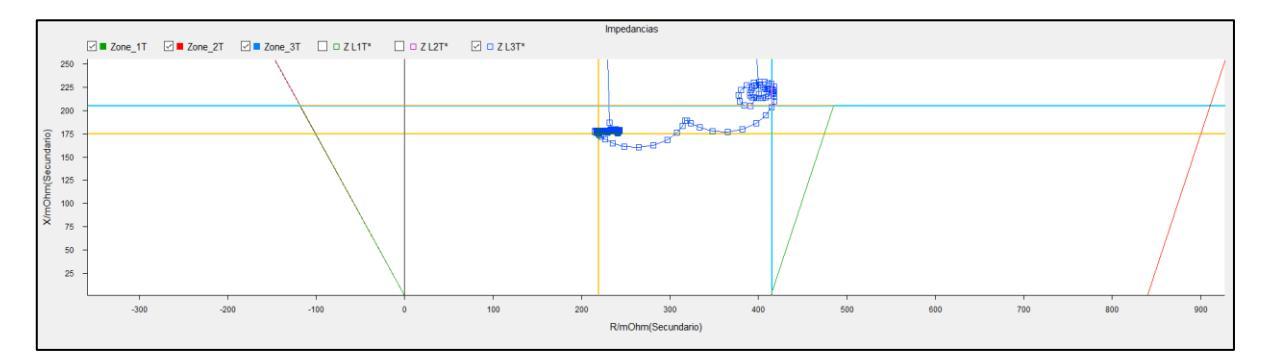
Tiempo en ms	Señal de medida	Fundamental /	Fase	Real	Imag	Joaco Carpeta 7SA612 V4.7 Var		
			Subarm.			Ŭ	ID del equipo:	000696	
							Ruta de ficheros:	C:\SIEMENS\DIGSI4\D4PROJ\JOACO\P7DI\GV\ST\00000003\SAMPLES\FAULT\FR000017.CFG	
Cursor 1:	46,1	Z L3T*	0,2806 Ohm	38,6°	0,2194 Ohm	0,1749 Ohm	Tiempo de inicio:	28-01-2025 11:44:22.284	
Cursor 2:	25,8	Z L3T*	0,4632 Ohm	26,2°	0,4155 Ohm	0,2047 Ohm	Velocidad de datos:	1000 Hz	
C2 . 01	20.2	710T* 710T*	0.1996 Ohm	40.249	0.1061 Ohm	0.0209. Ohm	Tipo do registro:		
UZ-U1	-20,3	2 L31 - 2 L31	0,1020 01111	-12,34	0,1901 Onm	0,0290 Onm	Tipo de regiscio.	COMINADE

Imagen 4. Oscilografía del Ensayo N°1 de la protección ante falla monofásica L3 - Tierra en la línea 110 kV Liqcau - Alto Norte, simulada en el software DIGSI.

I. Ensayo N°1: Se procedió a reproducir el archivo COMTRADE de la falla en un relé idéntico a los del paño H3 S/E Alto Norte, donde se observó un retardo de 20,3 ms desde que la impedancia de falla ingresa en la Zona 1 hasta que el relé opera efectivamente. En este comportamiento se puede apreciar en la Imagen 4, donde se observa una operación similar al registrado en el evento real por el sistema 1 y 2 del paño H3 de S/E Alto Norte. Con ello, se descartan posibles problemas de hardware.

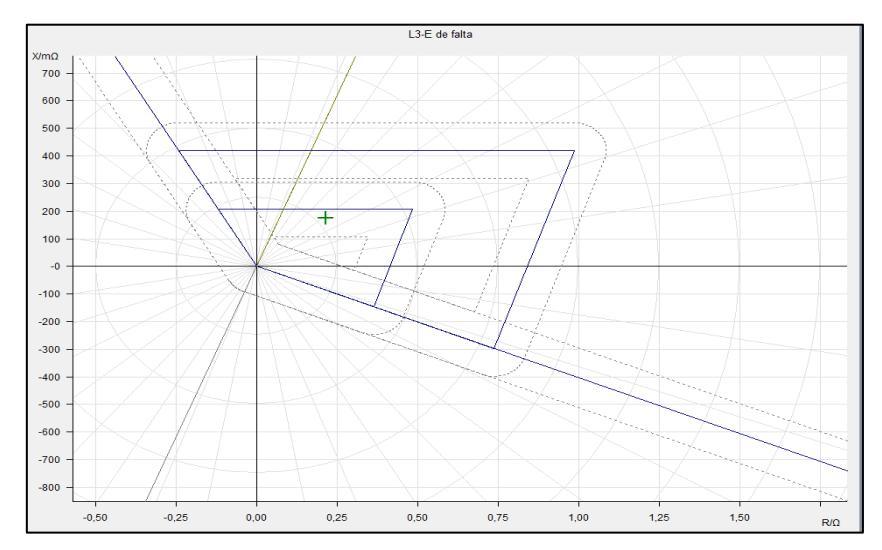
Imagen 6. Gráfico de impedancia del punto de operación en el módulo Advanced Distance del software Test Universe en la maleta de pruebas Ómicron CMC 256 Plus.

II. Ensayo N°2: Se procedió a reproducir el punto de operación utilizando el módulo Advanced Distance del software Test Universe y la maleta de pruebas Ómicron CMC 256 Plus en condiciones ideales. Tras realizar los análisis, se observa un retardo de 7 ms desde que la impedancia de falla ingresa en la Zona 1 hasta que el relé opera efectivamente, como se puede apreciar en las imágenes a continuación. Este comportamiento se considera correcto, ya que corresponde al tiempo de procesamiento de datos y a la estabilización de los algoritmos del relé.

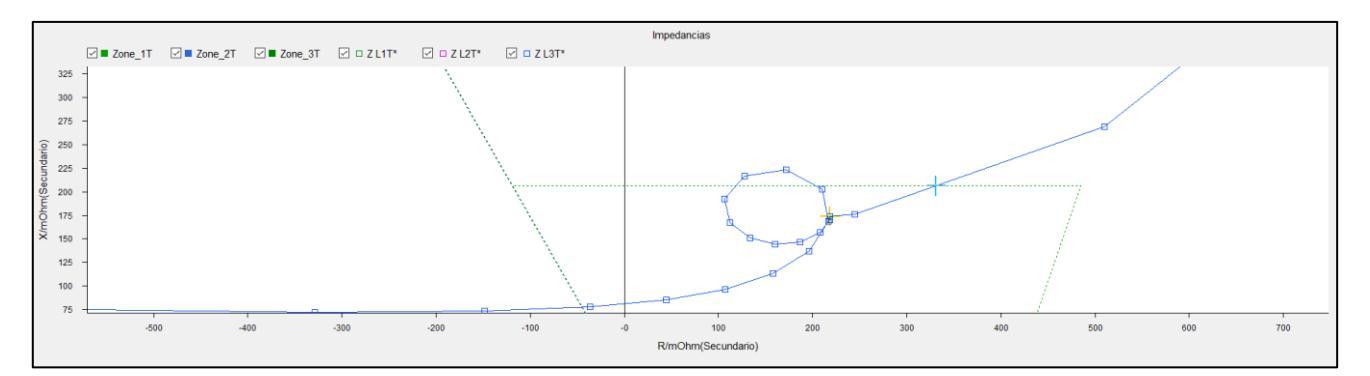
Imagen 7. Oscilografía del punto de operación simulada en el software DIGSI.

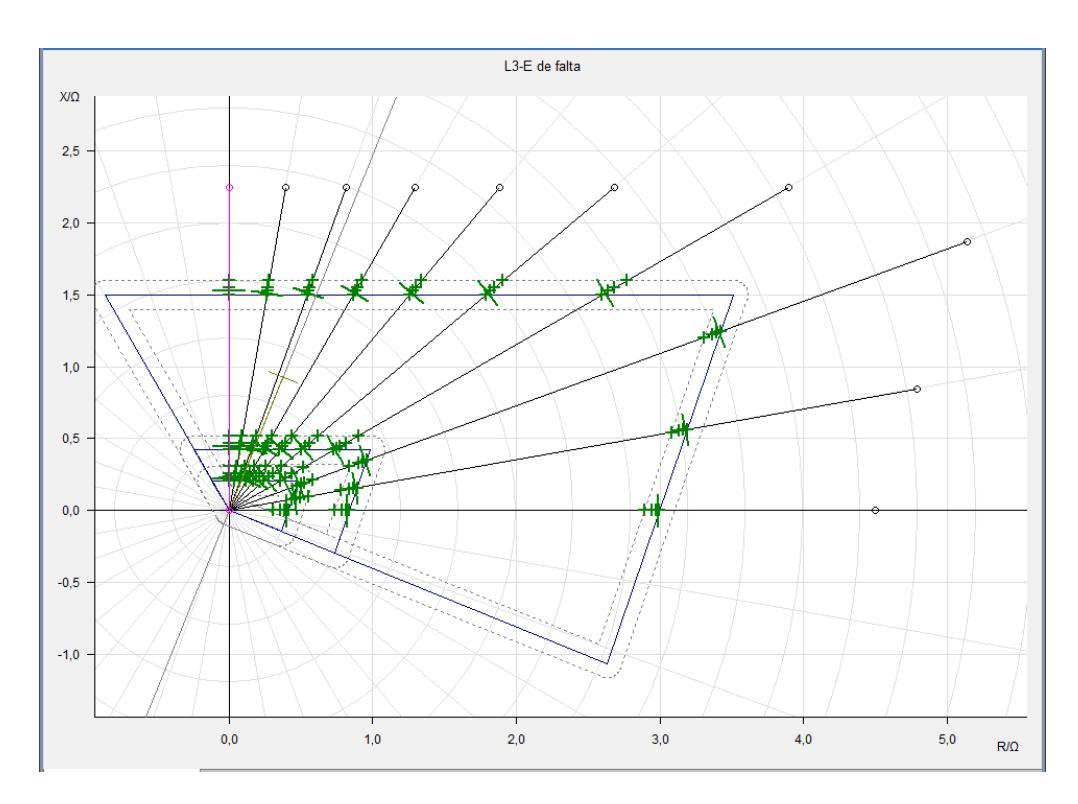
Imagen 8. Gráfico de impedancia, Prueba de búsqueda tipo de falla L3 – E en el módulo Advanced Distance del software Test Universe en la maleta de pruebas Ómicron CMC 256 Plus. Elaboración propia.

A partir de los resultados obtenidos de este ensayo, se puede observar que la operación de la protección es correcta para el barrido de impedancia evaluado considerando una falla monofásica. En la Imagen 8 y Tabla 2 se puede que apreciar los resultados de las desviaciones de impedancia y tiempo están de acuerdo con los resultados esperados.

III. Ensayo N°3: Se realizó una prueba de búsqueda en la característica de impedancia para la falla monofásica L3 – E, utilizando el módulo Advanced Distance del software Test Universe y la maleta de pruebas Ómicron 256 Plus en condiciones ideales. Para ello, se estableció una secuencia con los parámetros detallados en la Tabla 1, simulando múltiples fallas en las zonas de operación del relé.

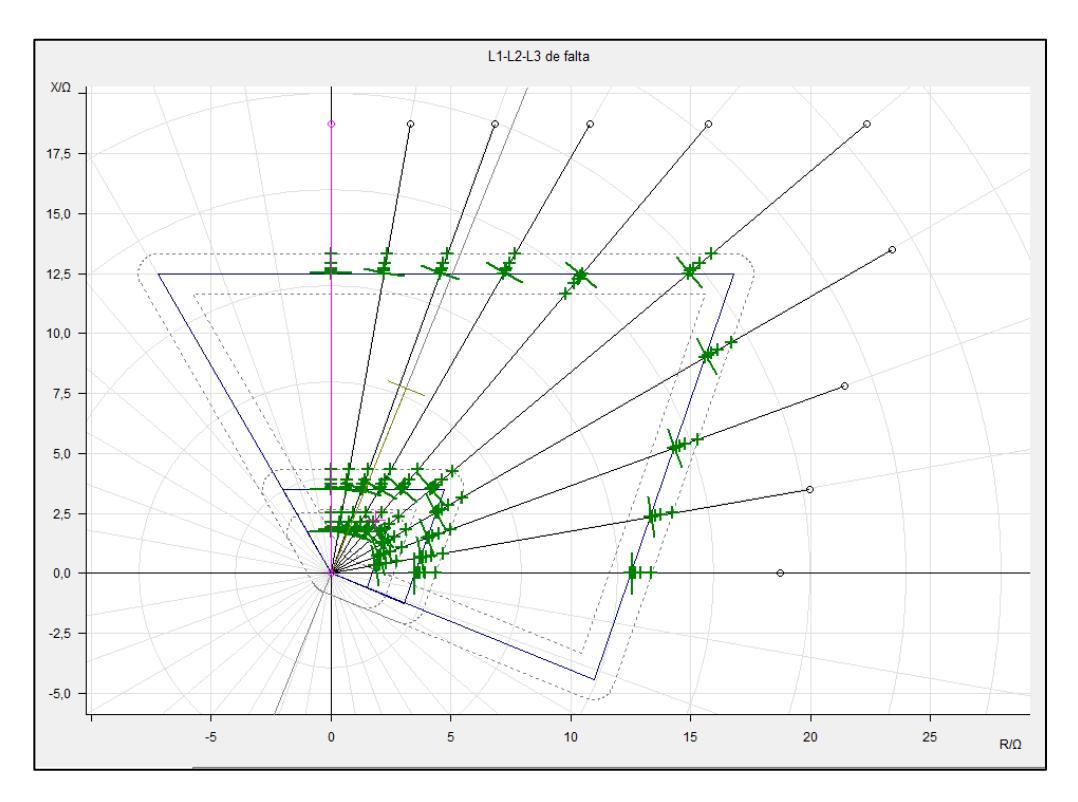
Imagen 9. Gráfico de impedancia, Prueba de búsqueda tipo de falla L1 - L2 - L3 en el módulo Advanced Distance del software Test Universe en la maleta de pruebas Ómicron CMC 256 Plus. Elaboración propia.

A partir de los resultados obtenidos de este ensayo, se puede observar que la operación de la protección es correcta para el barrido de impedancia evaluado considerando una falla trifásica. En la Imagen 9 y Tabla 4 se puede apreciar que los resultados de las desviaciones de impedancia y tiempo están de acuerdo con los resultados esperados.

IV. Ensayo N°4: Se realizó una prueba de búsqueda en la característica de impedancia tipo de falla trifásica L1 – L2 – L3, Para ello, se estableció una secuencia con los parámetros detallados en la Tabla 3, simulando múltiples fallas en las zonas de operación del relé.
