LUCUMO 3 MW
Detalle Conexión SE

Comuna:Linares

Región Maule

Nombre del Dibujo:
PL031500-220629-LUC-R0_DETALLE_CONEXIÓN_SE

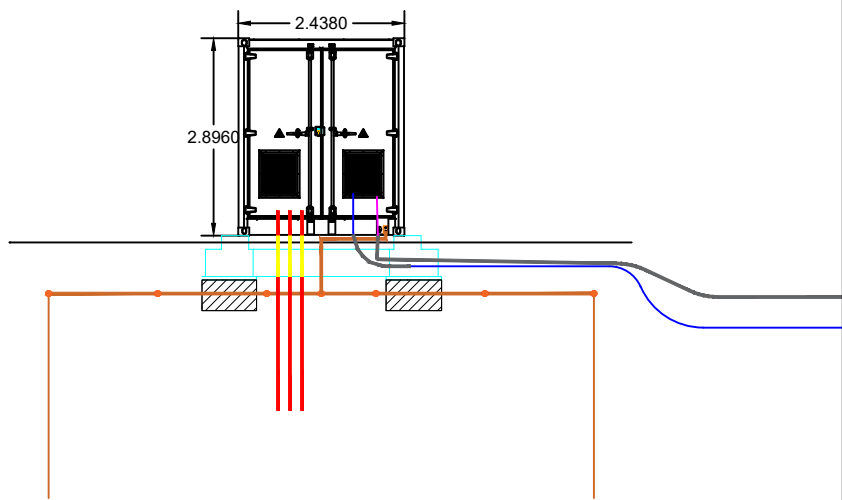
VISTA FRONTAL

PRODUCTO	IMAGEN
CONDUIT CORRUGADO 63 MM UV	
MALLA TIERRA	
CABLE XLPE MT 95 MM2 AL	
CABLE BT SSAA 5X10 MM2 CU	
CABLE DE COM	
CONDUIT CORRUGADO 40 MM2 UV	
CABLE BT INVERSOR 185 MM2 AL

Nota: Para evitar que entre agua por los conduit, se debe colocar espuma expansiva ignífuga.
